最初の熊本地震（2016 年 4 月 14 日 21 時 26 分発生）による新幹線列車の脱線について

SDR 中村 豊

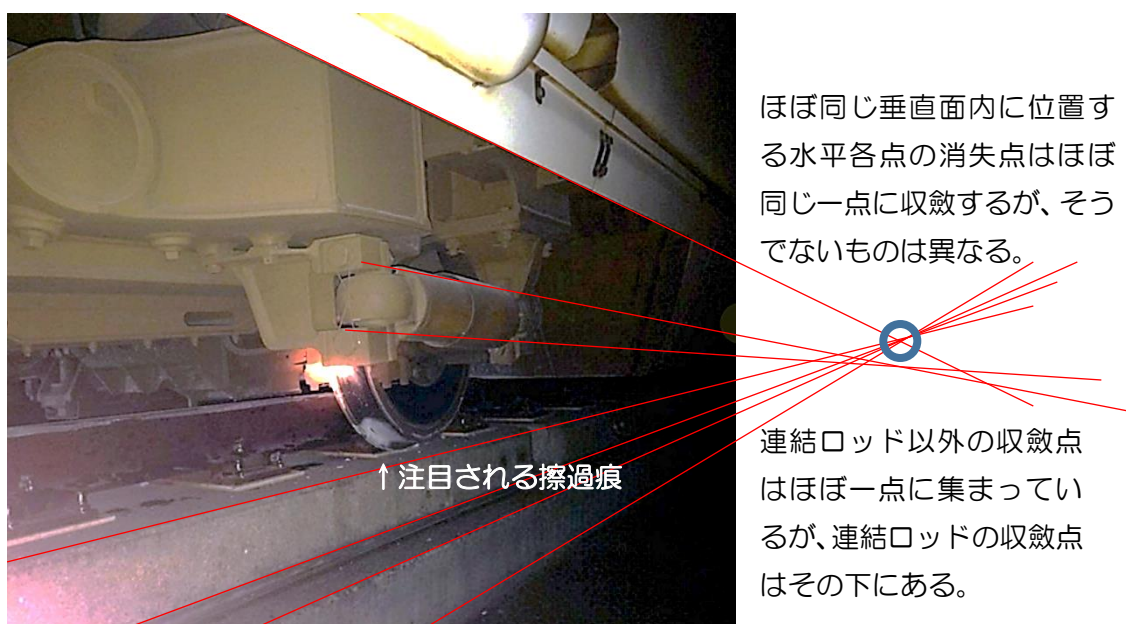
この写真では、脱輪した車輪はレールに接しているように見えるくらいの位置にある。また、その車輪の踏面に大きな擦過痕がみえる。もちろんフランジ外周には脱輪した後の走

行に起因すると思われる傷が認められるが、その外周より 3cm 小さい半径の踏面についての傷は注目に値する。

この傷の成因は、踏面と軌道スラブのコンクリート面が衝突したことによると推測される。つまり、脱輪して枠形軌道スラブの枠の部分に落下した車輪がさらにレールから離れて中割部分へ落下する時、枠形の縁の部分に車輪踏面が衝突し、傷ついたものであろうと推測される。通常の脱輪落下ではフランジ部分が軌道スラブ面に衝突するので、車輪踏面に大きな傷はつかない（図 1 に脱線車輪が枠形スラブ軌道のコンクリート面を走行する様子を模式的に示す）。

写真 A 脱輪状況（国交省）

さらに、このことは、写真に写っている脱輪状態になる以前に、中割部分がある側、つまり映っているレールの浮こう側に脱輪していたことを示唆している。また、レールには大きな損傷がないようにみられるし、他の部分でもレールに大きな損傷があったとの報道はないので、脱輪車輪はレールに大きな損傷を与えることなく飛び越えたものと推測される。少し不思議ではあるが……。そして、一旦脱輪して軌道面にまで落ち込んだ車輪が 20cm 程度ないしはそれ以上跳ね上がってレールを飛び越えるためには、車輪はかなり激しく上下運動したとみなければならない。

写真 A を仔細に観察すると、車体と台車を繋ぐ連結ロッドは台車側が持ち上がっており、車体が通常より沈み込んでいることを示している。これは車体を支える空気ばねが機能を失ったことによると思われ、このことから、台車はかなり激しい上下運動に晒されたものと推測される。

なお、軌道スラブを支える道床コンクリートの高さから、この写真は曲線の外側、つまり進行方向左側から撮影されたものと思われる。また、この車両は 2 号車で、前方台車の後軸を左側から後方に向かって撮影したものであろう。

以上のことから少なくともこの車両の最初の脱線は、進行方向右側への脱線であったと思われる。

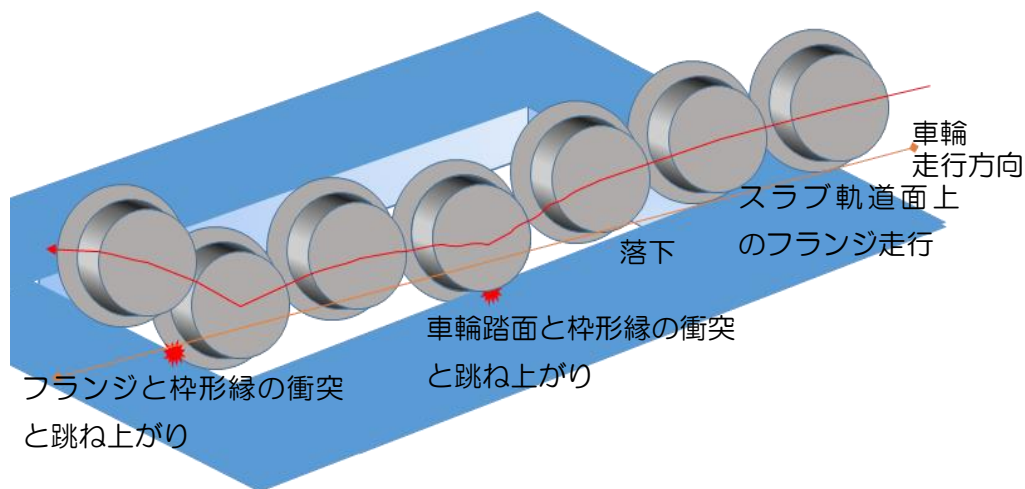
図 1 杢形スラブ軌道上の脱線車輪の走行模式図

この上下運動は地震動に起因するものではなく、脱線した車両が凹凸の激しい杢形軌道スラブを走行することによって生じたものと考えられる。

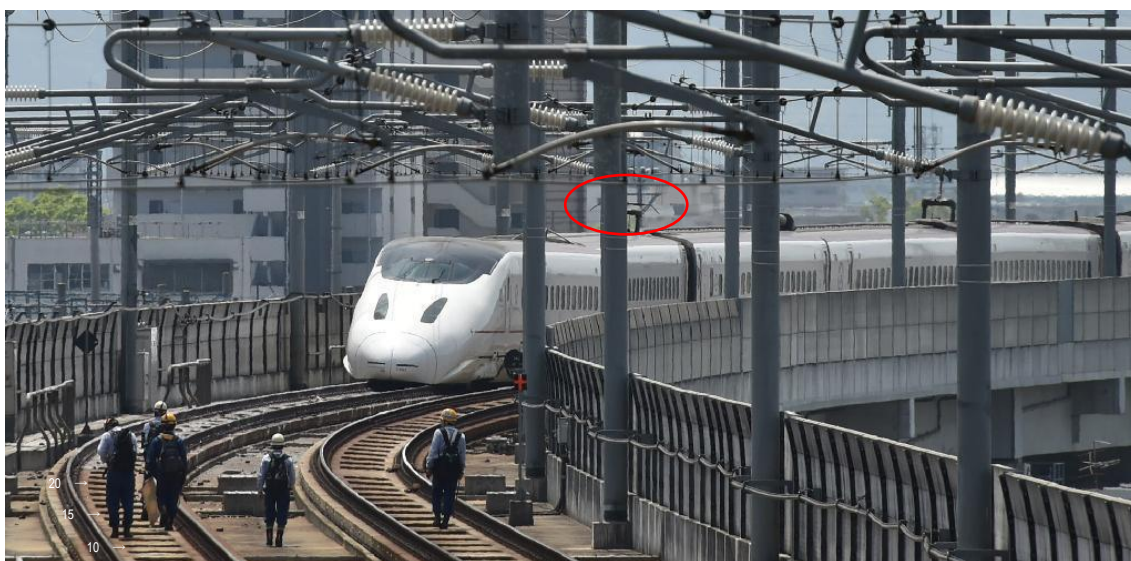
写真 D： 2016-04-15 午前 11 時 37 分熊本市 沢野貴信氏撮影

写真 D と写真 E では、架線とパンタグラフが接触する位置が概ね目の高さになっている。これらによると、5号車のパンタは畳まれているように思われ、地震時にはパンタグラフは2号車のみあげていたと思われる。前方2号車のパンタはこれらの写真ではよくみえないが、ほかの空撮写真 G によれば、進行方向左側に曲がっているように見える。大きな地震の震央域では高周波振動とともに低周波地震動も卓越するし、遠方では高周波地震動の後に低

写真 D に映っている脱線列車の状況をみると、先頭 1 号車は画面の右からはみ出して左側の一部しか見えないが、その他の車両の状況はよくわかる。2 号車は 1 号車にくらべて車高が低くなっており、3 号車の境界では相対的にやや持ち上がっている。つまり 3 号車も車高は低く、3 号車、4 号車および 5 号車はややうねっているものの同じような車高のように見える。6 号車は 5 号車から進行方向右に大きくはみ出し車高も相対的に低くなっている。車高は 6 号車の末端に至るまでに回復しているように見える。これから判断すると、先頭車と最後尾車後部以外は車高がかなり落ち込んでいる。つまり、ほぼすべての台車で空気ばねが損傷している可能性がある。

周波地震動が襲来する。いずれにしても、規模の大きな地震では、架線は比較的長周期の振動に共鳴するおそれがあるので、架線とパンタグラフが互いに傷つけあわないように、早期警報とともにパンタグラフは畳むのが適当と思われる。ただし、地震後の対応を迅速に行うためには、地震後、パンタグラフをすぐに上げられるよう対策しておく必要がある。

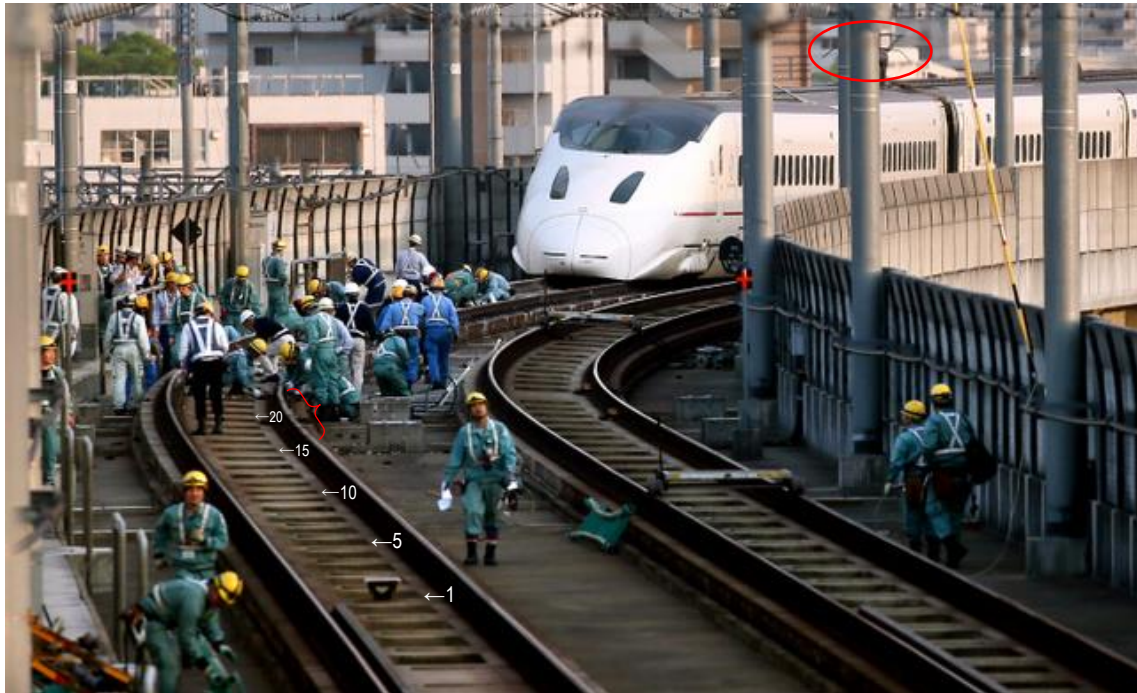
写真 E : 2016-04-15 午後 6 時 16 分熊本市西区田崎 金子淳氏撮影

写真 E（大勢の作業員が作業している）によると、進行方向に向かって右側のレールに異常が認められる。その位置は、ブロック 14 から 10 ブロックほど続いているように見える。それ以上続いている可能性もあるが、この写真では隠れていて確認できない。なお、ブロック 9～11 は短いブロックである。

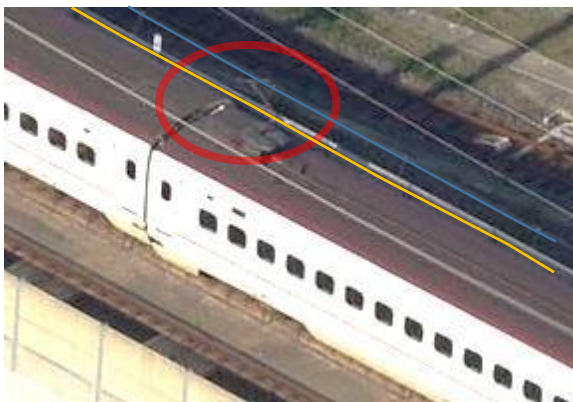
写真 G : U005\_2号車後方のパンタグラフの状況<曲がったパンタが架線から離れているように見える>2016-04-15 午後アジア航測撮影写真(web)の一部拡大加筆

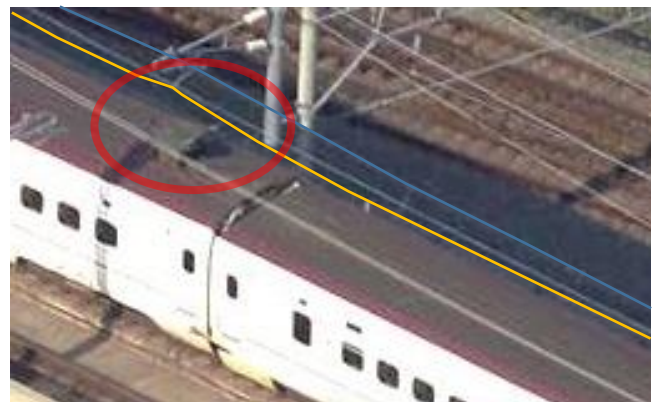
写真 G' : U005\_5号車前方のパンタグラフの状況<パンタグラフは折り畳まれているように見える>2016-04-15 午後アジア航測撮影写真(web)の一部拡大加筆

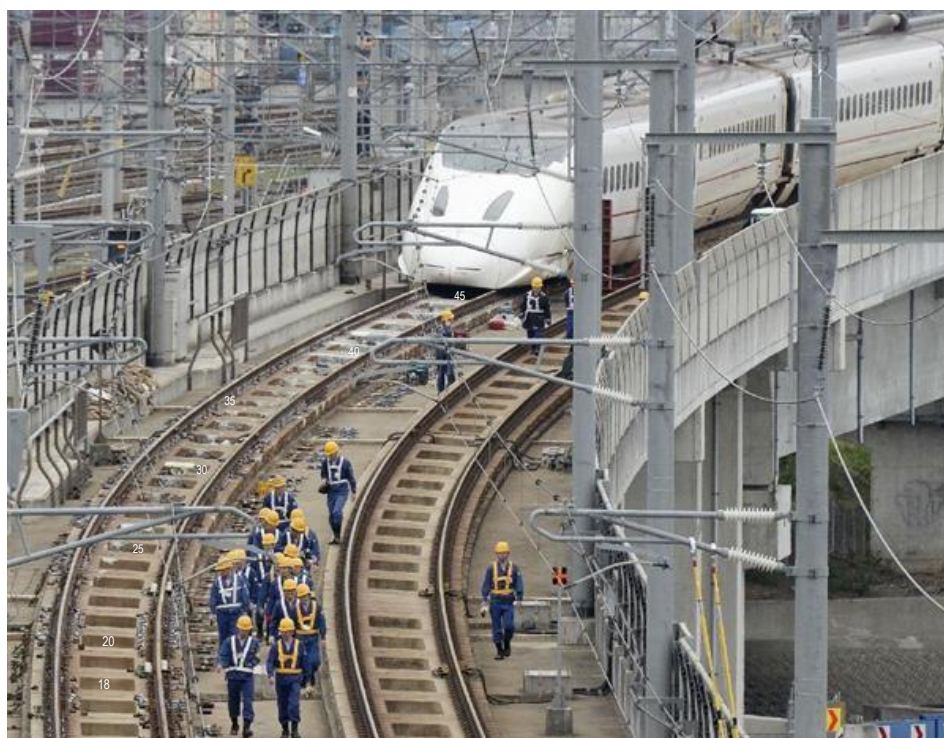
写真 F：産経ニュース写真、#23 の左側の中割縁に白い痕跡がわずかに認められ、以後、次第に右側への走行痕が多数認められる。また、破壊された締結装置の破片が多数線路周辺に並べられているのがわかる。

Google Earth によれば、ブロック 23 から枠形スラブ軌道に車輪の走行痕が見え始める。写真 F において、ブロック 23 の中割部分の左縁に見える白い傷は、車輪踏面との衝突痕と思われる。この写真では軌道スラブ面に多くの走行痕が認められるが、進行方向右側への脱線後のものと推測される。レール右側に落下した脱線車輪が次第にレールから離れて右側に走行していく様子が伺われる。脱線車両の走行によって破壊されたレール締結装置などの飛散部品が多数レール周辺に集められているが、破壊のすさまじさがよくわかる。

中割のある軌道中央部分への脱線車輪は、レールに遮られることなく、列車が停止するまでコンクリート面との落下衝突や跳ね上がりを繰り返すことになる。実際に写真 F や写真 H に見られるようにコンクリート面への痕跡は、停止列車に近づくほど、次第に激しいものになっている。ブロック 45 以降の停止列車に覆われた部分の状況はかなりひどいものであろうことが想像される。この間に、進行方向右側への脱線であったものが、左側に跳ね飛んだと推測される。

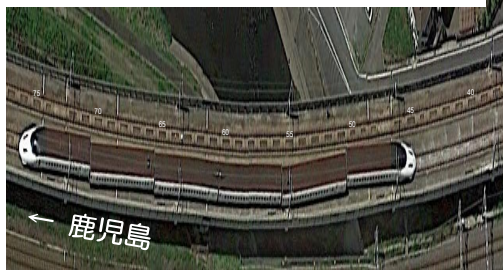
仮起点地上子からの枠形スラブ軌道ブロック数で  
位置を表示  
脱線開始ブロック：No.14  
スラブ軌道の損傷開始ブロック：No.23  
脱線先頭車と最後尾車のブロック：No.75 と No.45

写真 H：脱線車両周辺の状況（Google Earth の画像を合成した上で東西方向を 4 倍に引き伸ばしている）

最後尾車両の 6 号車の先端は地上子から 45 個目のブロック上に停止しており、脱線のはじまりは 14 個目のブロックである。この辺りは脱線列車が停止している橋梁まで 5 径間ラーメン高架橋 50m が 3 ブロック、10m 前後の単板桁を介して連続している。高さもほぼ同じであり、振動特性の違いにより大きな目違いや折れ角が生じるようなところはないと考えられる。付近の強震記録から得られる東西方向の加速度や変位などを考えると、脱線は大きな地震動で一斉に生じたと推測されるので、レールに刻印された脱線の始まりは最後尾車のものに対応していると考えられる。すると、脱線後の走行距離は、次式で算定される。

これに具体的な数値を代入すると、 $= (45-14) \times 5 \cdot 3 \times 1 = 152\text{m}$  となり、ほぼ列車長に等しい。つまり、脱線列車は、単板桁を介して並んだ同じような振動特性を有すると考えられる三つの 5 径間ラーメン高架橋上を 80km/h で走行中に大きな地震動に遭遇して、一斉に脱線したと考えられる。

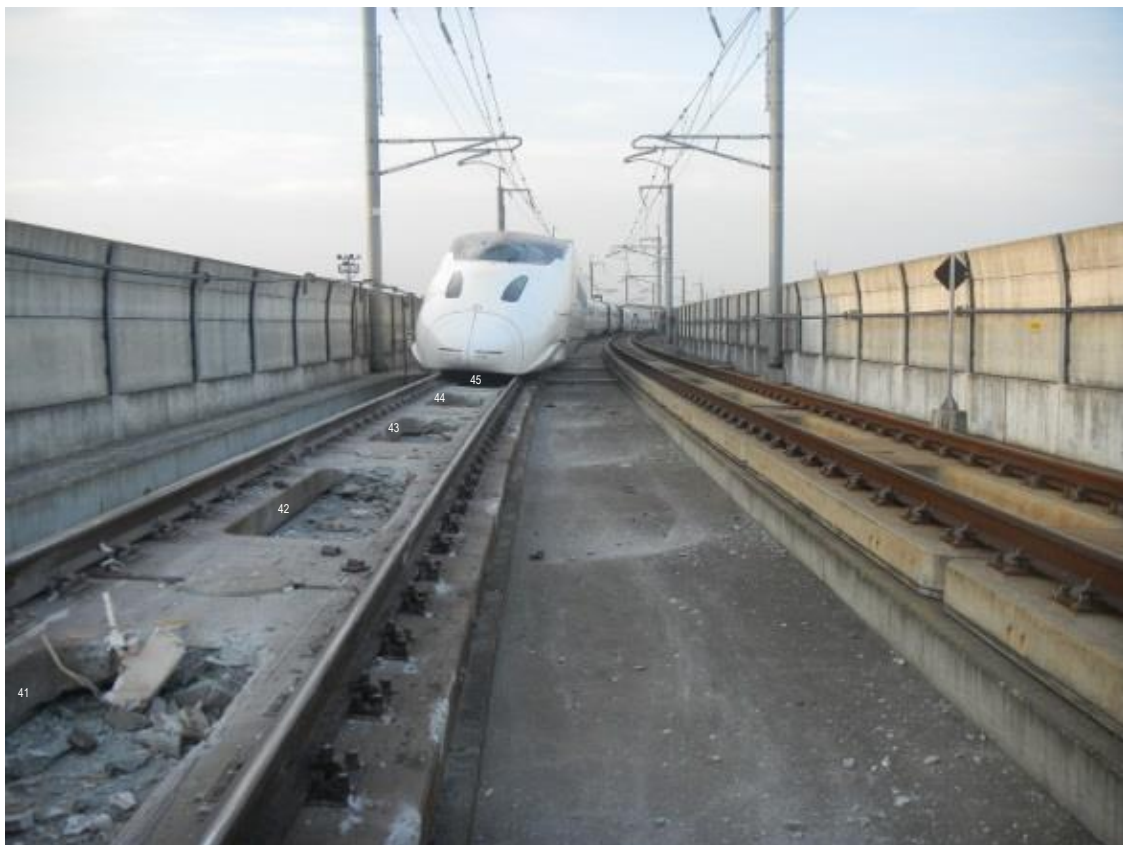
コンクリート面への落下衝突などによる進行方向右側への粉塵の噴出のような痕跡も写真 C や写真 H には認められる。これらの写真を見る限り、噴出は軌道の右側に限られているように見える。このことから、軌道の右側への脱線時には、脱輪車輪のコンクリートスラブ面への落下衝突が発生するが、軌道の左側への脱線時には、脱輪しても台車に設備された機器がレールに引っ掛かり、コンクリート面まで車輪が落下しないことが考えられる。

写真 C：脱線車両最後尾車両の後の軌道状況（国交省）

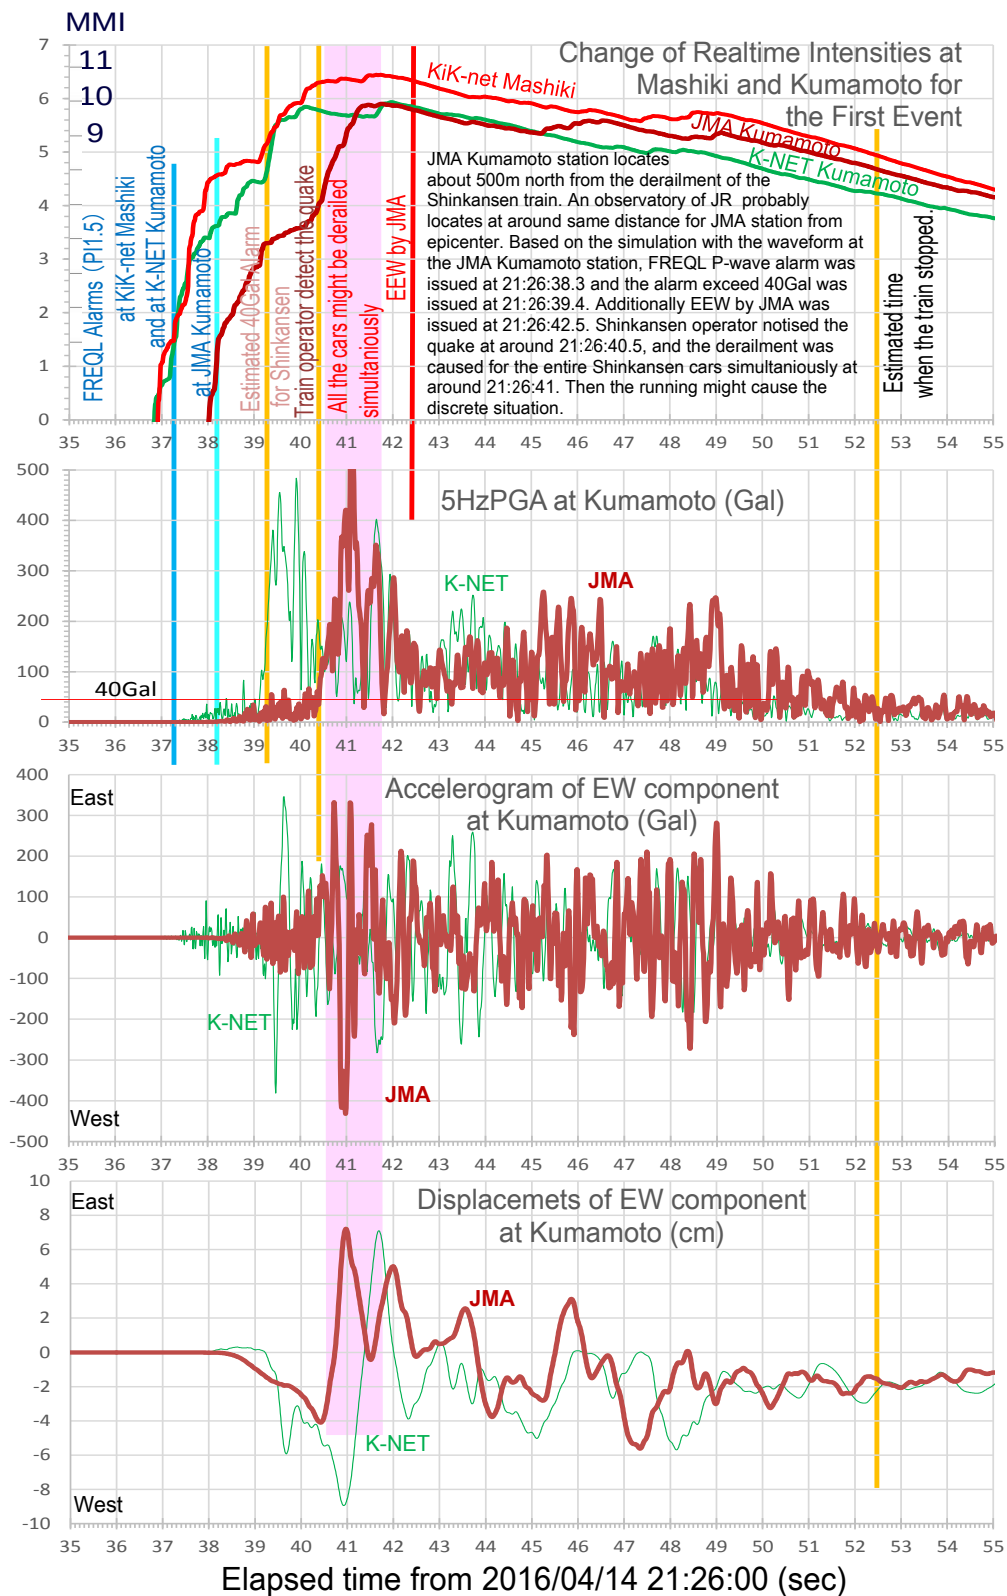
図 2 最初の熊本地震（2016-04-14 21:26 発生、M6.5）による各地のリアルタイム震度、5HzPGA、東西方向加速度と東西方向変位の時間変化と各種警報のタイミング

これによると、この地震により、KiK-net 益城等などで 21 時 26 分 37 秒に最初に揺れ始め、これに対して一番早い FREQL 警報は 21 時 26 分 37.3 秒に発信される。脱線現場に近い JMA 熊本付近では、FREQL 警報は 21 時 26 分 38.3 秒に発信され、40Gal トリガー警報は 39.4 秒に発信されると推測される。運転士が地震に気付くのは、地震動の大きさがある程度大きくなった 40.5 秒付近と推測され、地震による脱線は 41 秒前後に発生したと考えられる。気象庁の緊急地震速報は、21 時 26 分 42.5 秒に発信されたが、概ね地震による脱線が終わった後であり、少なくとも脱線に関しては何の意味もなかった。

新幹線の警報については、緊急地震速報は論外であるが、40Gal 警報であれば、運転士が地震に気付くより早かったはずである。しかし、九州新幹線の警報システムが 40Gal 警報をやめて気象庁方式の早期警報のみに頼っていたとすれば、その警報は緊急地震速報と同様に遅くなっていた可能性がある。いずれにせよ、警報が遅かった原因を明らかにして対策を講じる必要がある。

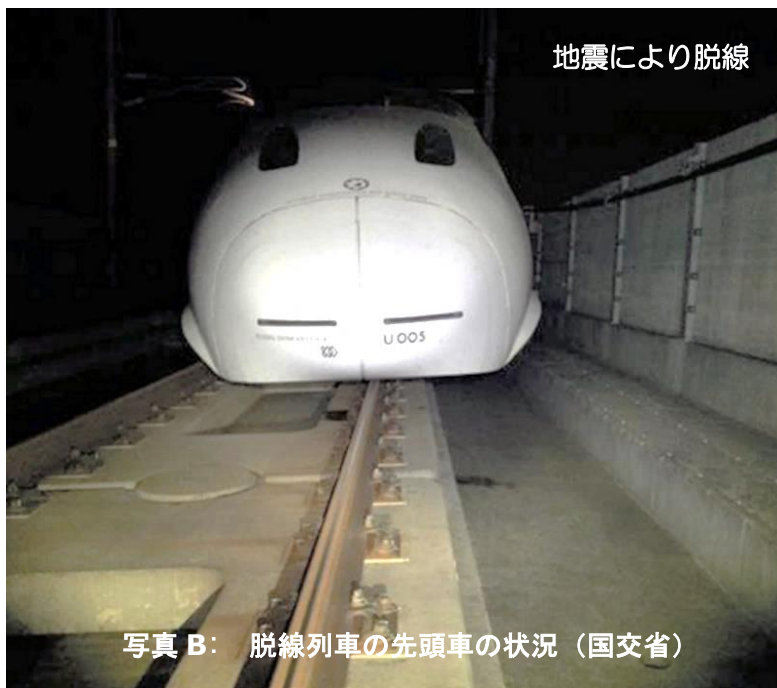
地震により脱線

写真 B: 脱線列車の先頭車の状況 (国交省)
