メキシコ・プエブラ地震 M7.1 (2017 年 9 月 19 日 13 時 14 分 40 秒発生：現地時間)

中村 豊 (SDR)

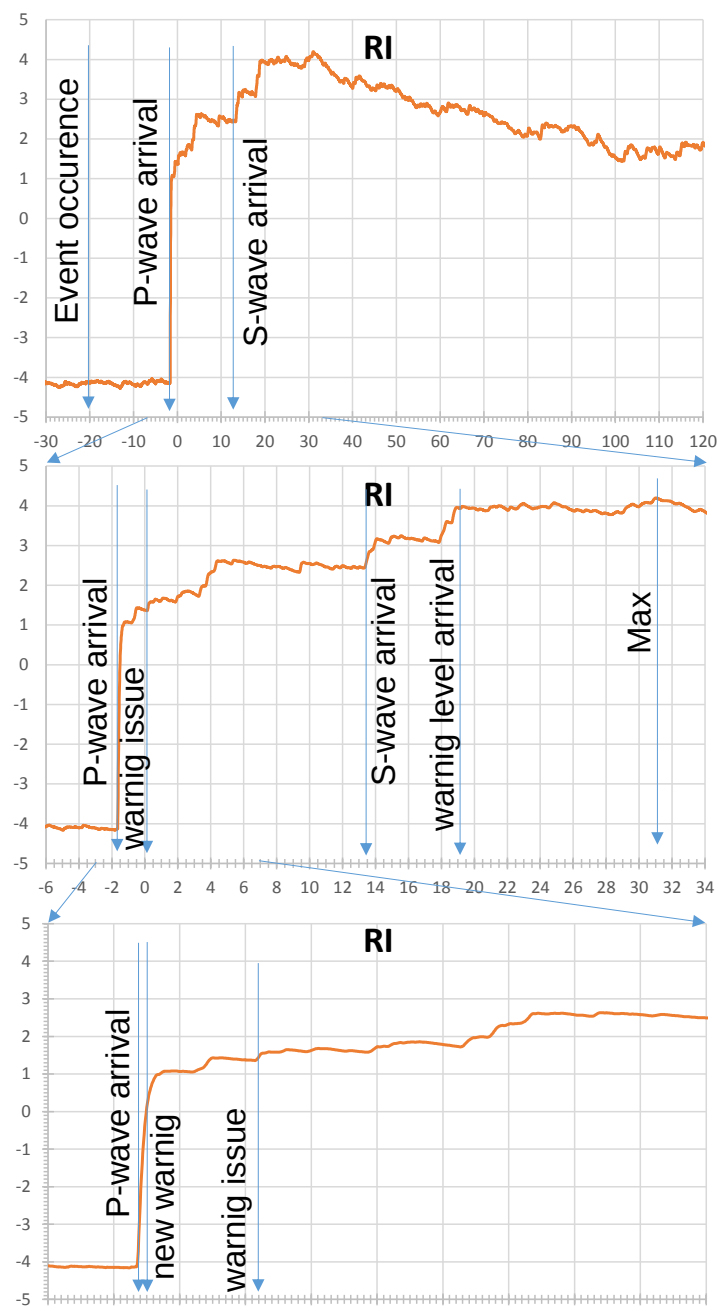
図1 UNM 地点のリアルタイム震度変動状況と警報ほかのタイミング

図 1 は観測地点 UNM の記録波形を用いて算定したリアルタイム震度の変動を示したものです。これによると、地震波は 13 時 14 分 58.4 秒に到着し、15 分 00.2 秒に P 波警報、15 分 13.4 秒に S 波到着、15 分 19 秒あたりから警報レベルである震度 4 を超え、15 分 31 秒に最大のリアルタイム震度 4.2 に達した後、多少の増減を繰り返しながら、徐々に収束に向かっていきます。震度 4 程度の地震動がほぼ 10 秒程度継続したことがわかります。また、15 分 4 秒付近でややステップ的に大きくなり、震度 2.7 程度 (震度階 3) に達しています。この辺りで多くの人々は地震に気付いて、退避行動をとりはじめたと推測されます。

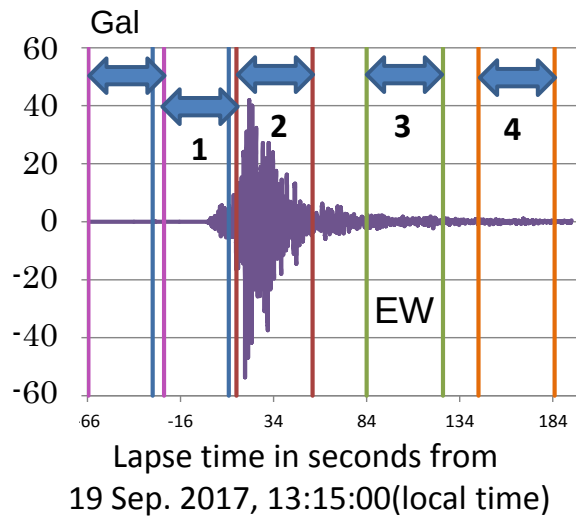
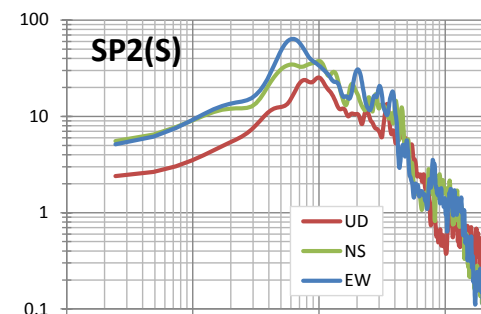
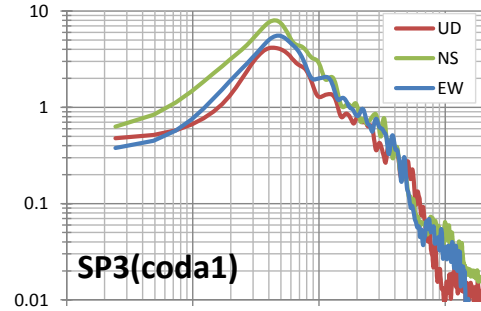
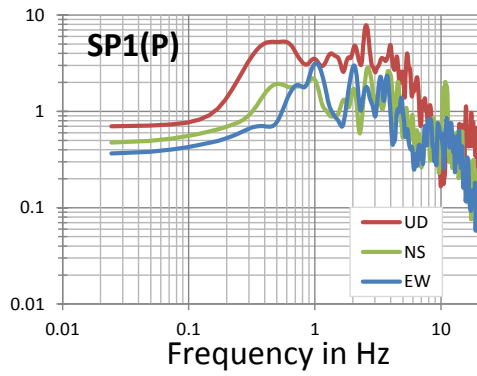
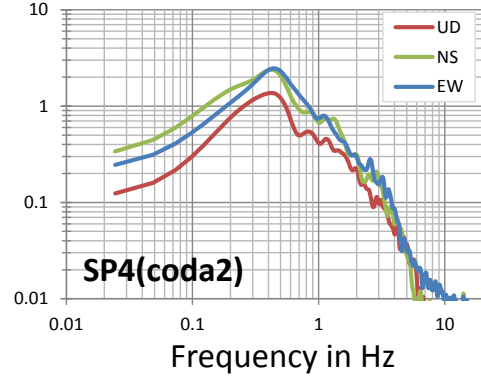
図 2 フーリエスペクトル図

図 2 は UNM 地点の S 波部分を含む 40.96 秒間の記録波形を周波数分析したもので、フーリエスペクトルを示しています。これによると、概ね 0.6Hz（1.6 秒）の成分が卓越しています。S 波到着以後のコーダ部分の 40.96 秒間の分析結果などを併せて考えると、時間の経過とともに 2.5 秒近くまで地震動の周期がシフトしていることが窺えます。この 2 秒前後の振動に共振する地盤や建物に対して影響が大きい地震動であったものと推測されます。

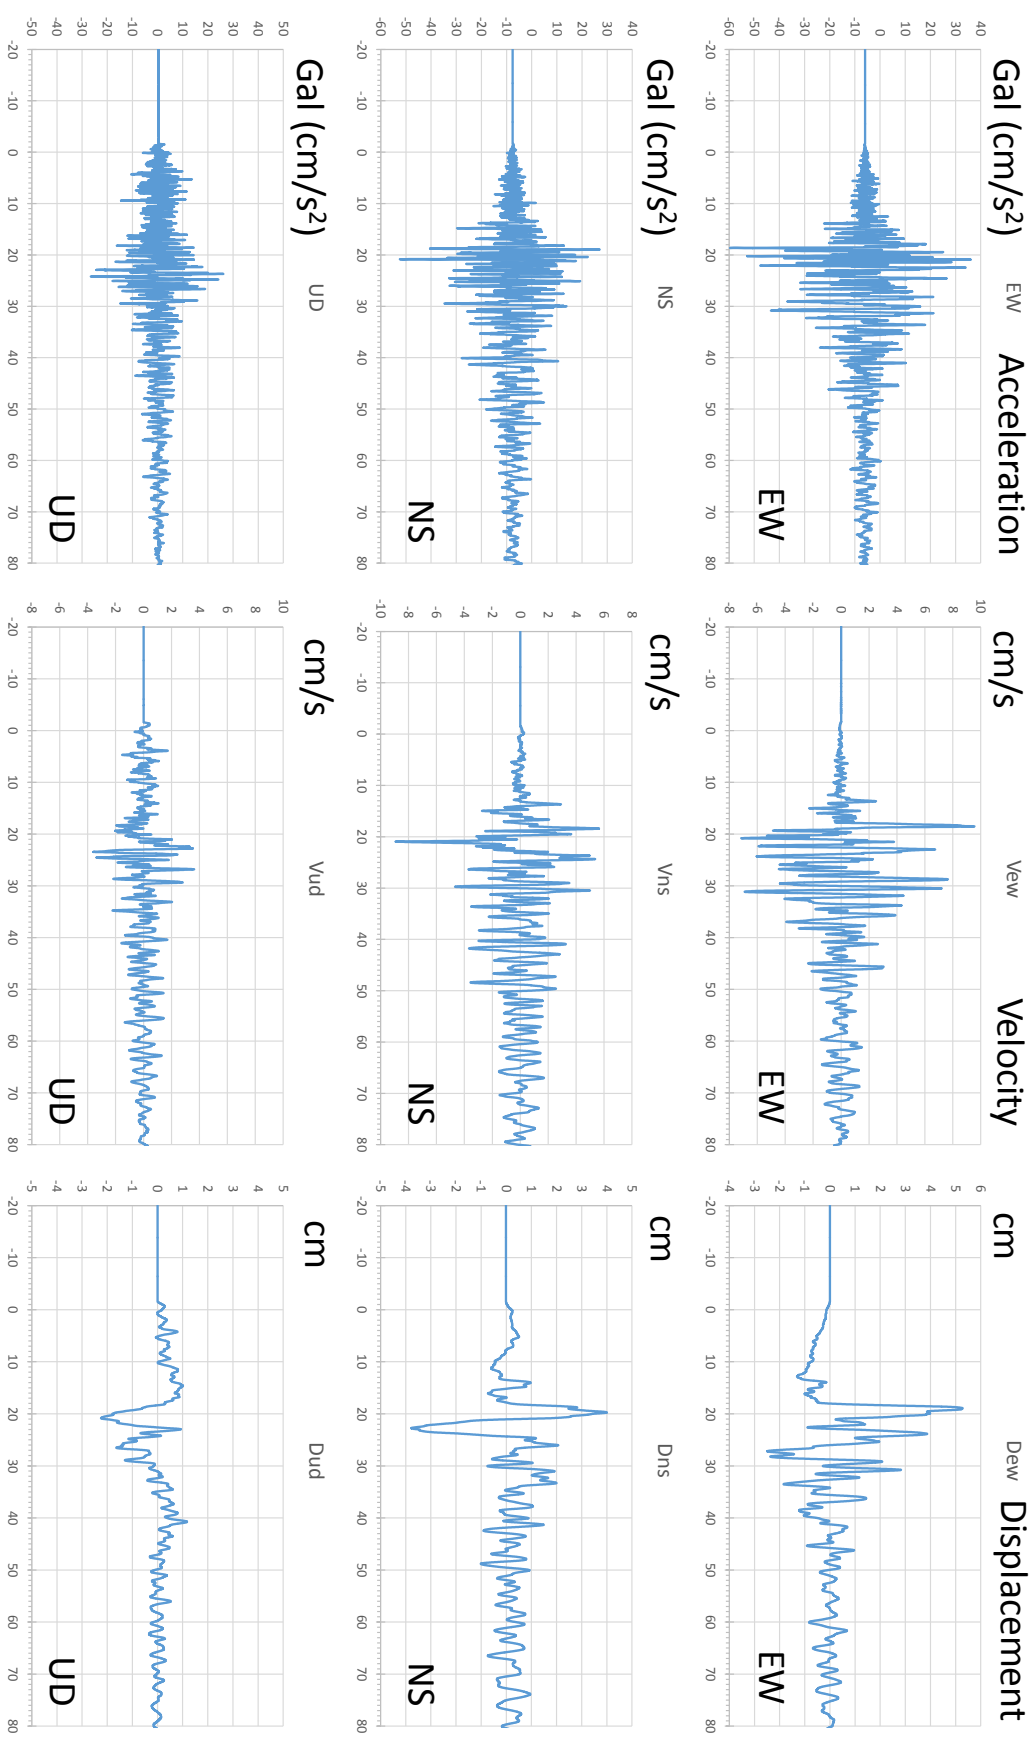
図 3 UNM 地点の加速度記録波形と積分による速度波形および変位波形

図 3 は、加速度波形を積分した速度波形、さらに積分した変位波形を示したものです。また図 4 には水平面内での変位軌跡を示します。これによると、UNM 地点ではほぼ直交する二つの方向への変位が認められ、最終的な永久変位はほぼゼロとなっています。UNM 地点は 120km 以上離れた地点なので、永久変位ゼロは妥当な結果です。

算定された速度の最大値は 10cm/s 程度であり、観測点付近の波動伝播速度を 600m/s としても、観測点の地盤にはかなり小さなせん断歪しか生じなかったと想像されます。これが軟弱地盤に入射され、30cm/s 程度に増幅されたとして、堆積層の S 波速度を 100m/s 程度と考えると、地盤は多少非線形化したと推測されます。一方、これが建物で 100cm/s に増幅されたとすると、メキシコシティの建物中を伝播する平均的な波動伝播速度は 100m/s 程度（日本などでは約 200m/s）と考えられますので、1/100 程度ないしこれを大きく上回る層間変形角に達したのも少なくないと推測されます。これはメキシコシティで多くの建物が倒壊した事実と矛盾しません。かろうじて倒壊せずにすんだ建物も少なくないと想像されますが、早急に何らかの対応策が必要であることは言うまでもありません。

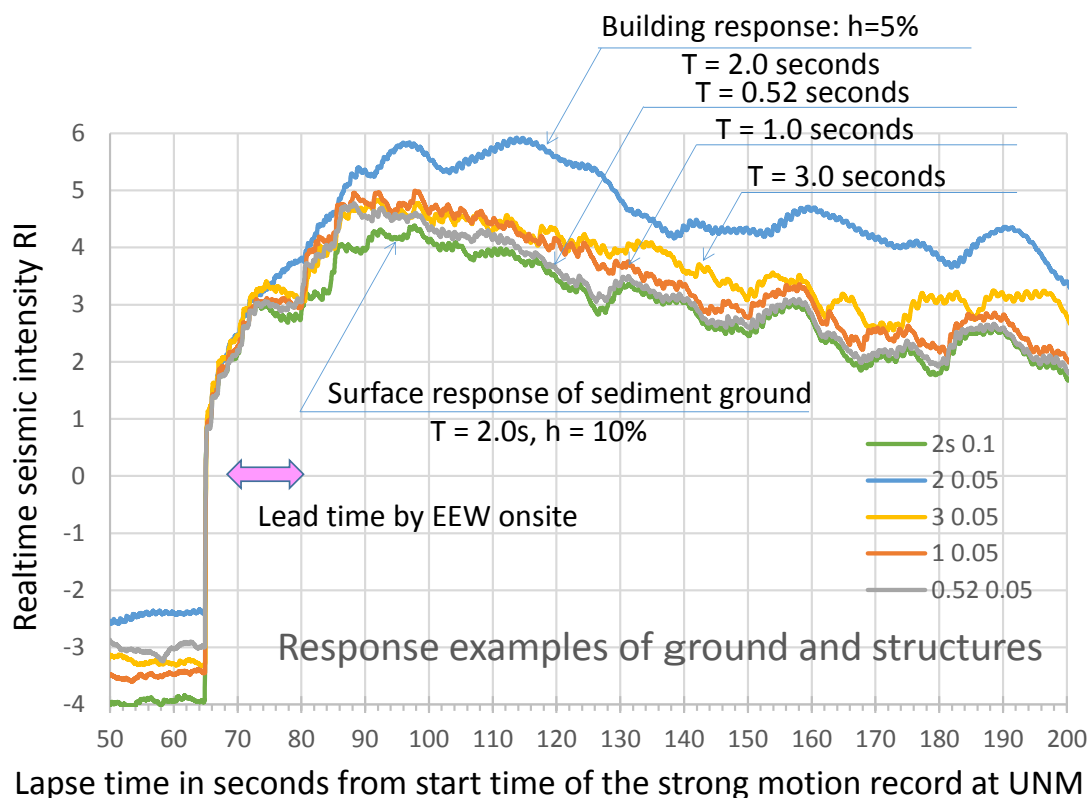
図 5 堆積地盤表面と建物の応答例： リアルタイム震度変動比較

UNM 地点の観測記録を半分の振幅にして、堆積層への入射波形とみなして地表面応答波形を算定したものを、さらに建物への入力として、いくつかの建物の応答波形を算定しました。**図 5** は、算定された応答波形群に基づいてリアルタイム震度を計算し、その時刻歴変化を示したものです。堆積層の振動特性としては、固有周期 2 秒、減衰定数 10% を仮定し、入射効率や反射効率は 100% を仮定しました。また、建物としては、減衰定数は 5% とし、固有周期 0.52 秒、1 秒、2 秒、3.秒の 4 種類を想定しています。

**図 5** をみると、堅固な地盤で RI4.2 (5HzPGA 51Gal) であった地震動が固有周期 2 秒、減衰定数 10% の堆積地盤で RI4.4 (同 68Gal) に増幅されています。さらに、建物では、共振周期が 2 秒でないものは、RI4.8-5.0 (同 100-130Gal) と地盤表面の概ね 2 倍に増幅され、震度 4 以上の継続時間は 30-40 秒とかなり長くなっています。共振周期 2 秒になると、RI5.9 (同 255Gal) とさらに 2 倍以上に増幅されていますし、継続時間も震度 5 以上が 40 秒以上、震度 4 以上では 100 秒以上と、極めて長くなっています。ここでは非線形化は考慮されていませんが、実際には途中で損傷や崩壊に至ることになると考えられます。

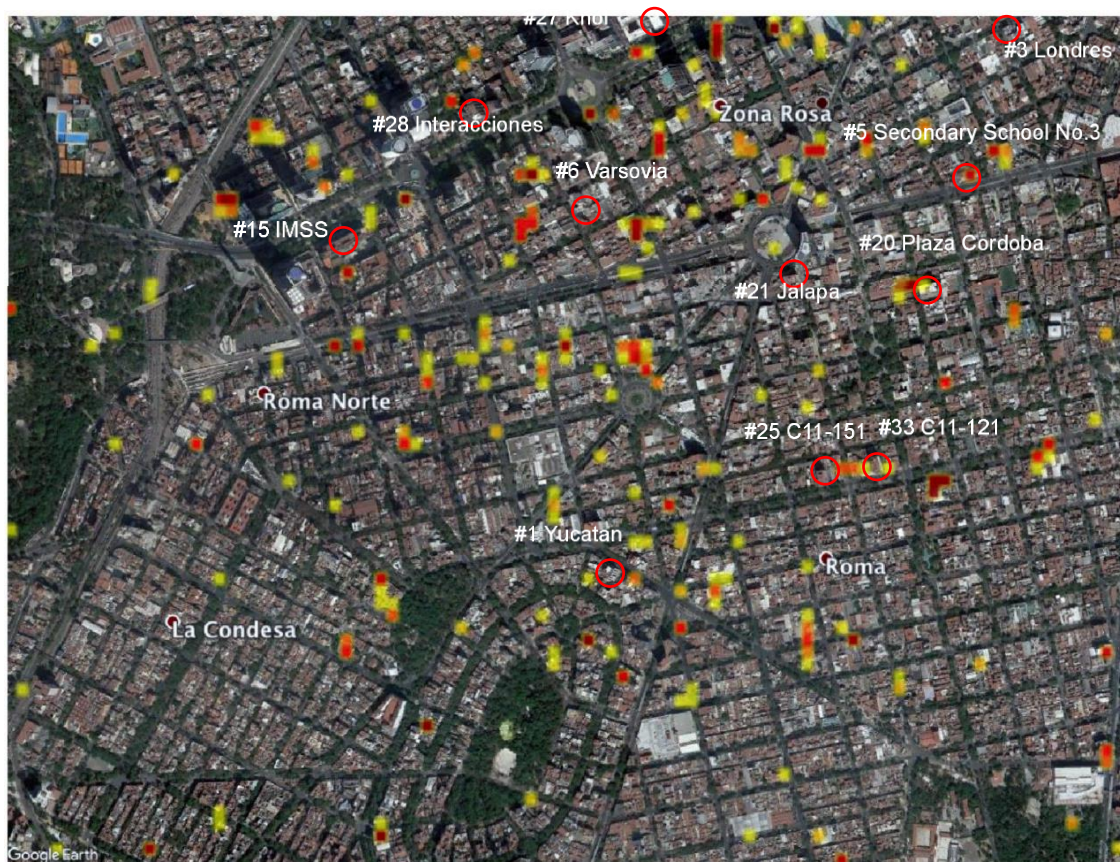
図 6 NASA ジェット推進研究所の画像解析による推定被害建物と微動調査建物(○印)

1999 年から 2002 年にかけて実施したメキシコシティでの地盤や建物の調査結果については、すでに弊社 HP 上に公開しておりますが、その後の追加など、改訂版も近日中に公開します。NASA が公開している画像分析に基づく推定被害建物を衛星写真上で赤や黄色にマーキングしている図がありますが。その範囲内に我々が調査した建物は 11 棟あり、そのうち 2 棟が、黄色と赤にマーキングされています (**図 6** 参照)。赤色にマーキングされた建物は中学校の校舎ですが、当時の我々の調査では耐震性が低いとは思われませんでした。そのほかの結果も併せて考えると、今回公表された NASA の画像解析に基づく建物被害推定はあまり信頼性が高くないのかもしれませんが。**図 7** は CENAPRED (国立防災センター) の調査結果を New York Times がまとめた被災建物の分布図です。これにある倒壊建物または重大被害建物には我々の調査した建物は該当していないようです。いずれにしても写真など現地の情報を基にした正確な建物被害状況が判明するのを待つしかないのはもどかしい限りです。被害者の早期救出、早期復興、などに資する情報把握を的確かつ迅速に行うにはどうしたらいいのか、取り組むべき多くの課題があらためて浮き彫りになりました。

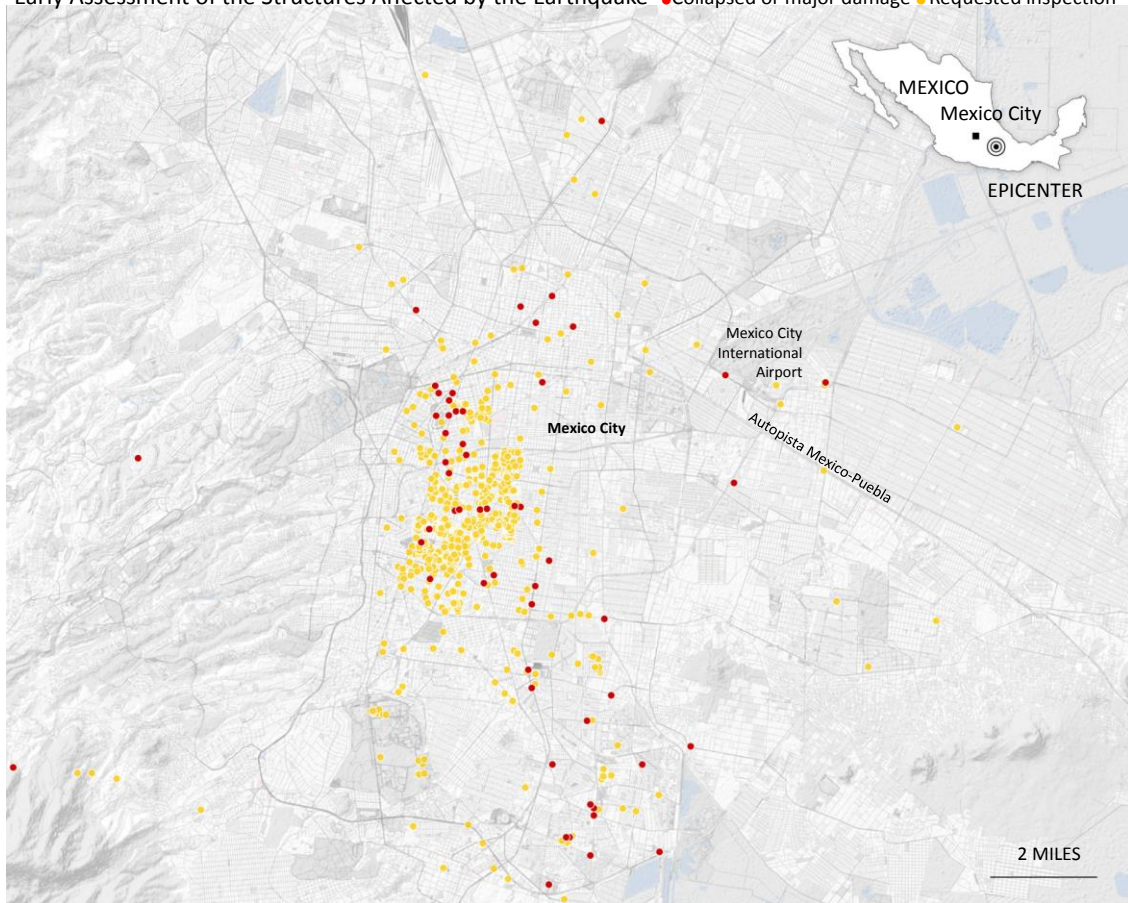
図 7 メキシコシティの被災建物の分布

ニューヨークタイムズがまとめた CENAPRED の調査結果
