メキシコ・プエブラ地震 M7.1 (2017 年 9 月 19 日 13 時 14 分 40 秒発生：現地時間)

関連情報

中村 豊 (SDR)

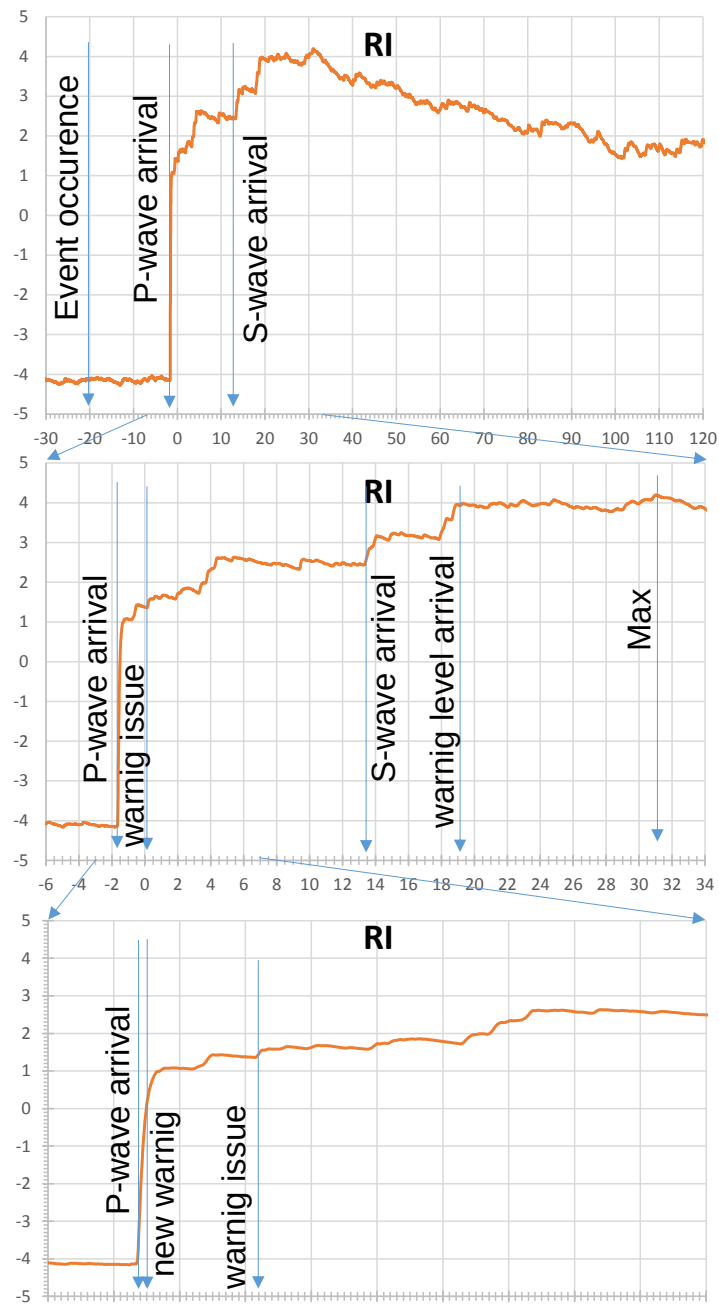
図 1 UNM 地点のリアルタイム震度変動状況と警報ほかのタイミング

図 1 は観測地点 UNM の記録波形を用いて算定したリアルタイム震度の変動を示したものです。これによると、地震波は 13 時 14 分 58.4 秒に到着し、15 分 00.2 秒に P 波警報、15 分 13.4 秒に S 波到着、15 分 19 秒あたりから警報レベルである震度 4 を超え、15 分 31 秒に最大のリアルタイム震度 4.2 に達した後、多少の増減を繰り返しながら、徐々に収束に向かっていきます。震度 4 程度の地震動がほぼ 10 秒程度継続したことがわかります。また、15 分 4 秒付近でややステップ的に大きくなり、震度 2.7 程度 (震度階 3) に達しています。この辺りで多くの人々は地震に気付いて、退避行動をとりはじめたと推測されます。

セントラルカセードラルのあるソカロ広場を写した防犯カメラの映像によれば、現地の警報サイレンは 15 分 7 秒前後から鳴動し始めており、その前の 15 分 4 秒あたりからキーキーという異音が記録され揺れも確認できます。人々は警報サイレンの後、広場の中心に移動し始めています。つまり、揺れに気付きながらも訝っていた人々の退避行動を警報サイレンが後押しているようにもみえますが、警報サイレンには関係なく揺れが大きくなったので退避行動をとったとも考えられます。いずれにしても、警報は人々が気付く前に出するか、遅くとも同時に出されなければ、あまり意味はありません。遅いという点では、日本の気象庁の緊急地震速報も名ばかりで、被害が出るような震央近くでは大きく揺れた後にしか警報できません。こうした事実があまり周知されていないのは問題だと思います。

昨日（10 月 4 日）、メキシコの警報機関 CIRES（ほぼ民間）の 9 月 28 日付レポートを入手しました。それによると、メキシコシティには 13 時 15 分 04.2 秒に SASMEX センターから公衆警報が出されたということです。公衆警報から S 波到着までに 11 秒の時間があつたが、警報時点でメキシコシティは 20Gal の揺れであつたことも述べています。そして、現在試験中の新しいアルゴリズムによる警報であれば、13 時 14 分 53 秒に警報できたとしています。先の防犯カメラ映像の時間と考え合わせると、防犯カメラの時計はほぼ正しく、警報発信から警報サイレン鳴動まで 3 から 4 秒の時間を要するものと推測されます。

理されていれば、13 時 14 分 50 秒頃にはメキシコシティに対して警報できるはずだと思います。UNM 観測点でのオンサイト P 波警報は前述のように、13 時 15 分 00.2 秒に発信されると推測されますが、現在弊社で試験中の新しい警報システムによると、13 時 14 分 58.5 秒には発信できると期待されます。こうしたメキシコ地震の例に鑑みても、ネットワーク警報のみに頼るのではなく、多くの人が集まる施設などには、独自に早期警報できることが確かなオンサイト警報を備えるのがよいと思います。

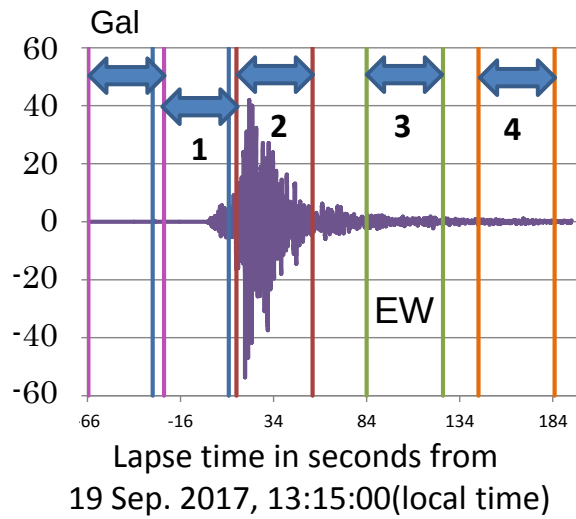
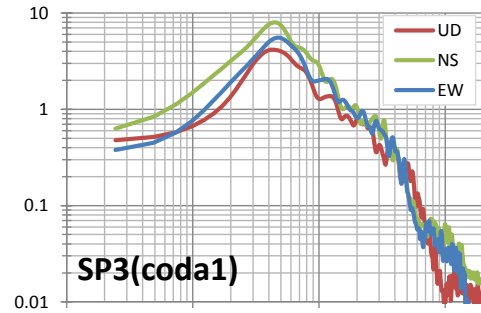
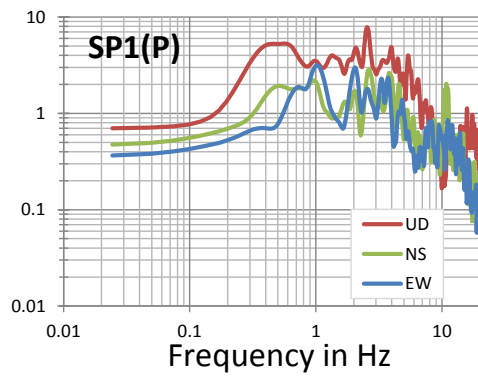
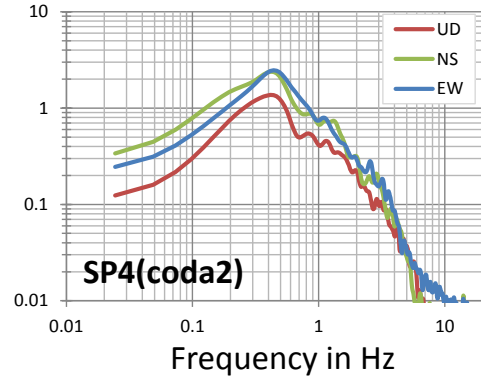
図 2 フーリエスペクトル図

図 2 は UNM 地点の S 波部分を含む 40.96 秒間の記録波形を周波数分析したもので、フーリエスペクトルを示しています。これによると、概ね 0.6Hz（1.6 秒）の成分が卓越しています。S 波到着以後のコーダ部分の 40.96 秒間の分析結果などを併せて考えると、時間の経過とともに 2.5 秒近くまで地震動の周期がシフトしていることが窺えます。この 2 秒前後の振動に共振する地盤や建物に対して影響が大きい地震動であつたものと推測されます。
