メキシコ・プエブラ地震 M7.1 (2017 年 9 月 19 日 13 時 14 分 40 秒発生：現地時間)

中村 豊 (SDR)

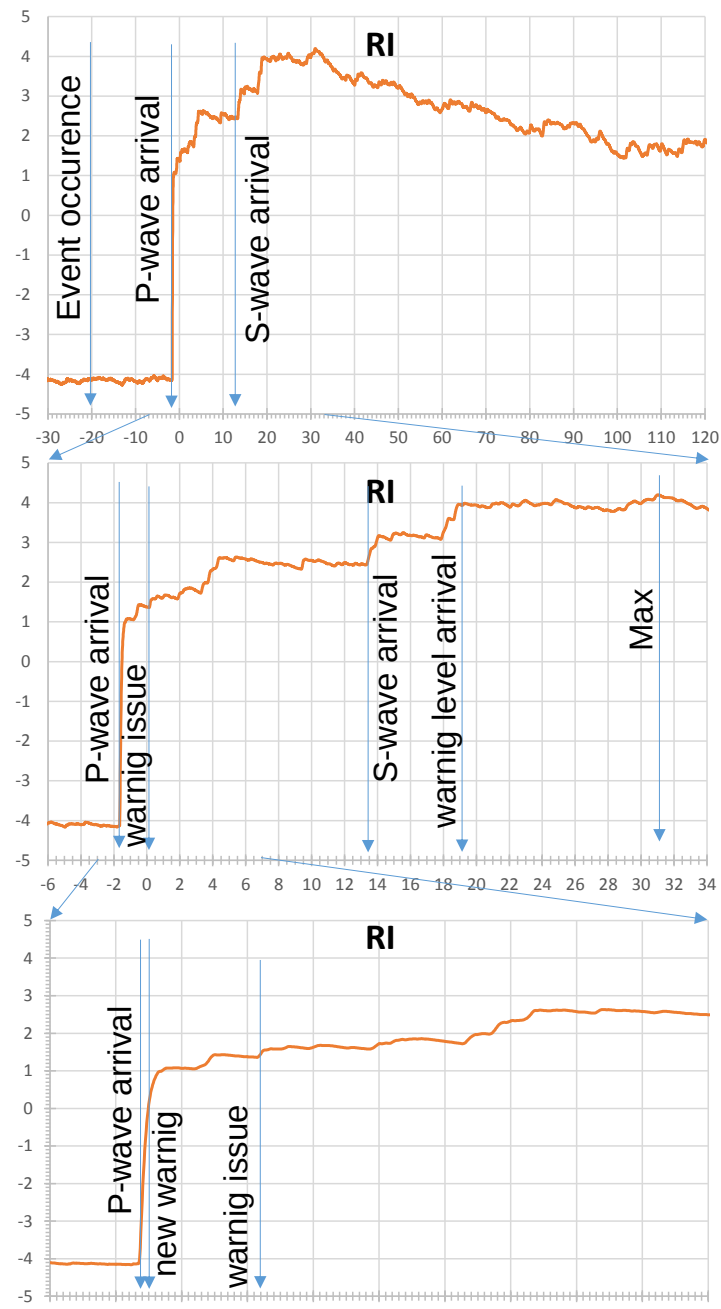
図1 UNM 地点のリアルタイム震度変動状況と警報ほかのタイミング

図 1 は観測地点 UNM の記録波形を用いて算定したリアルタイム震度の変動を示したものです。これによると、地震波は 13 時 14 分 58.4 秒に到着し、15 分 00.2 秒に P 波警報、15 分 13.4 秒に S 波到着、15 分 19 秒あたりから警報レベルである震度 4 を超え、15 分 31 秒に最大のリアルタイム震度 4.2 に達して後、多少の増減を繰り返しながら、徐々に収束に向かっていきます。震度 4 程度の地震動がほぼ 10 秒程度継続したことがわかります。また、15 分 4 秒付近でややステップ的に大きくなり、震度 2.7 程度 (震度階 3) に達しています。この辺りで多くの人々は地震に気付いて、退避行動をとりはじめたと推測されます。

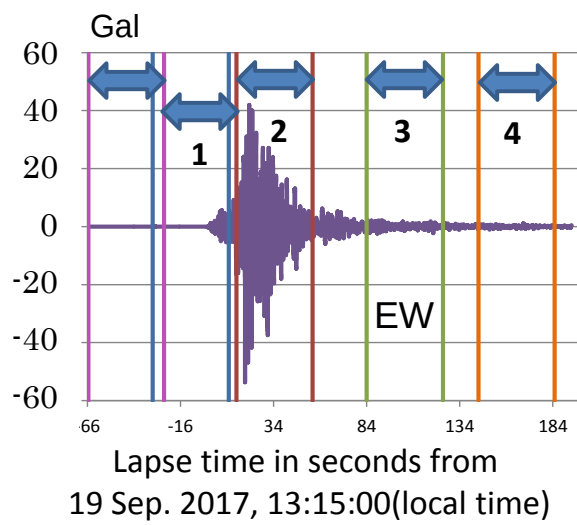
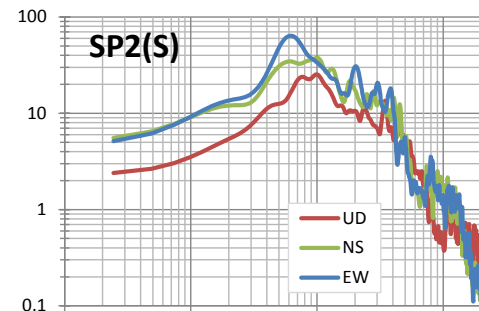
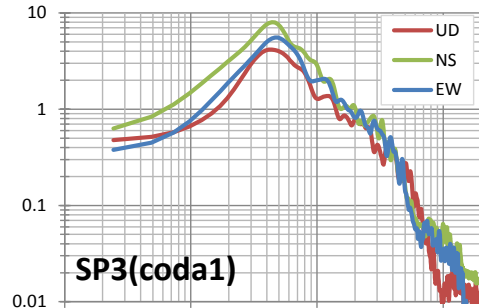
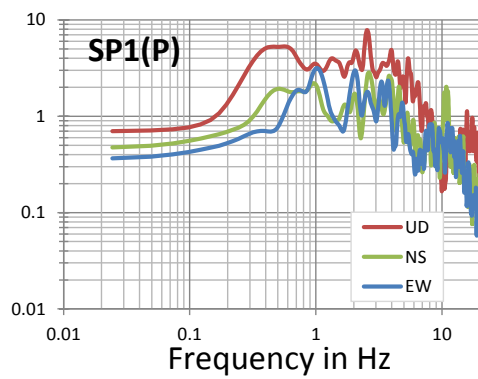
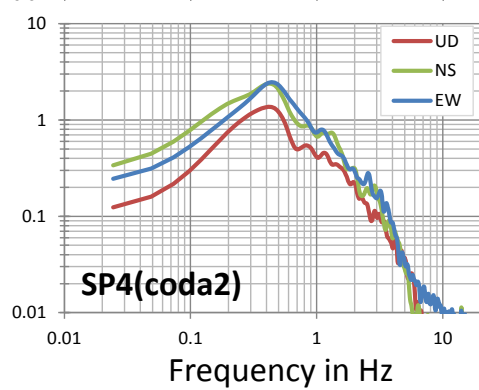
図 2 フーリエスペクトル図

図 2 は UNM 地点の S 波部分を含む 40.96 秒間の記録波形を周波数分析したもので、フーリエスペクトルを示しています。これによると、概ね 0.6Hz (1.6 秒) の成分が卓越しています。S 波到着以後のコーダ部分の 40.96 秒間の分析結果などを併せて考えると、時間の経過とともに 2.5 秒近くまで地震動の周期がシフトしていることが窺えます。この 2 秒前後の振動に共振する地盤や建物に対して影響が大きい地震動であったものと推測されます。

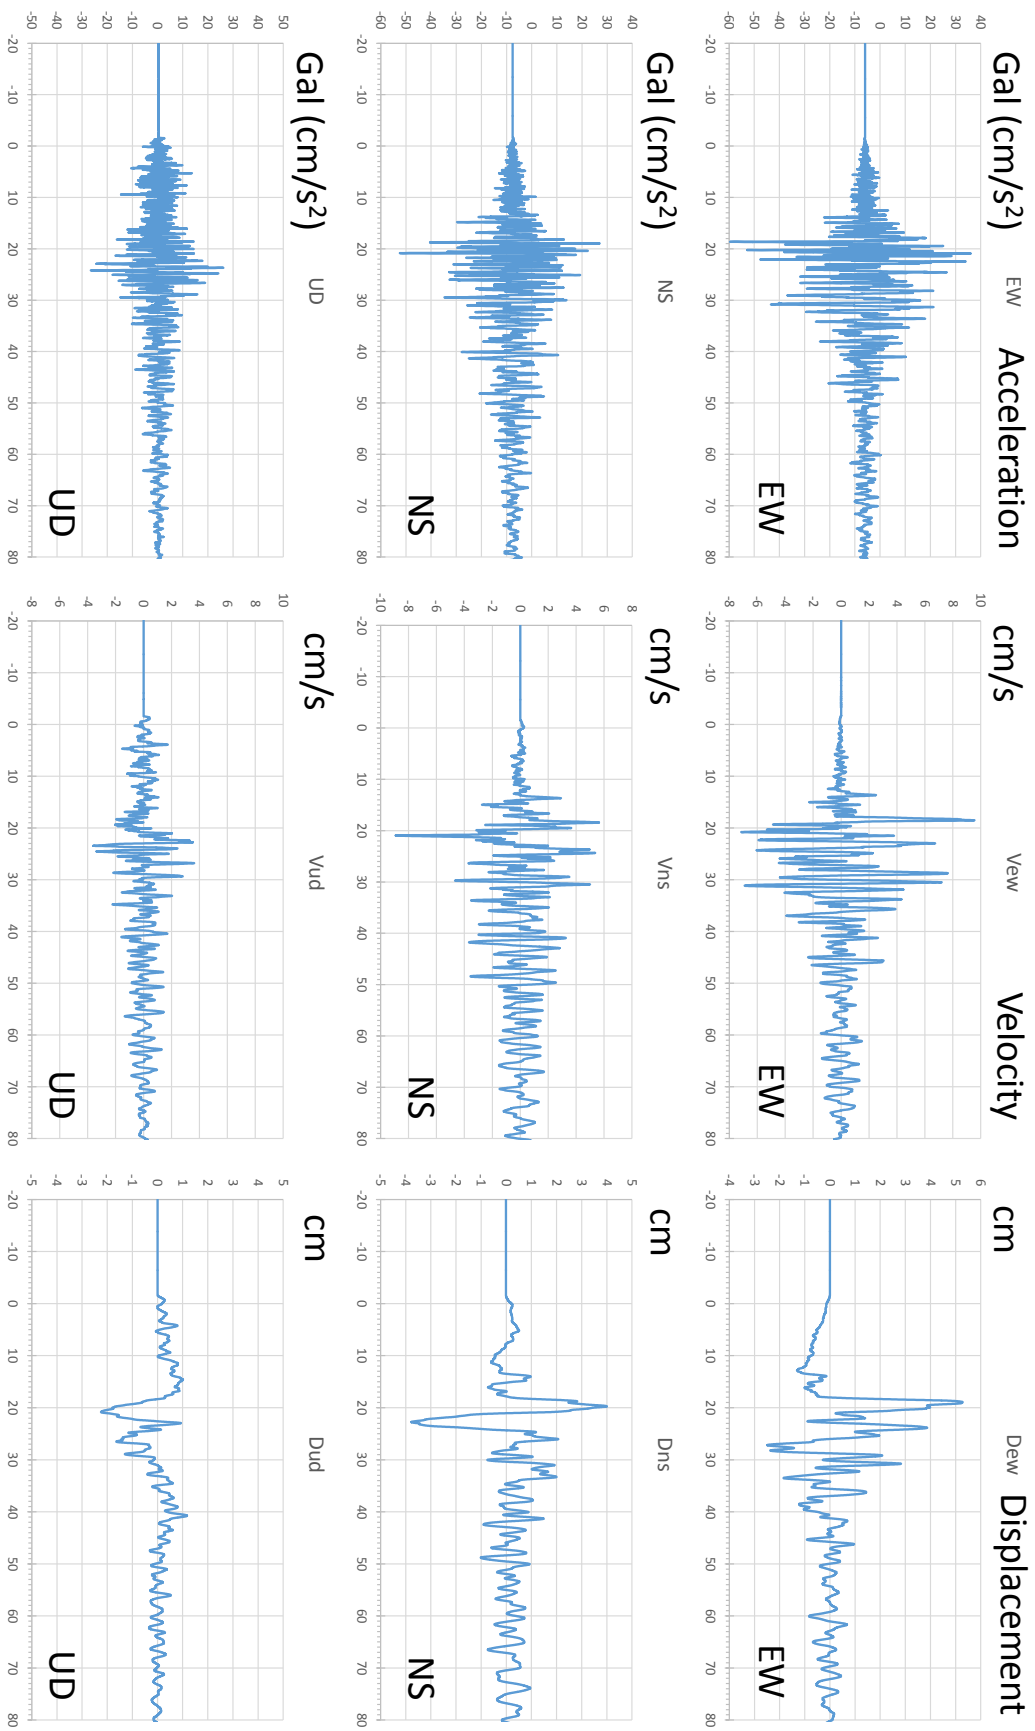
図 3 UNM 地点の加速度記録波形と積分による速度波形および変位波形

図 3 は、加速度波形を積分した速度波形、さらに積分した変位波形を示したものです。また図 4 には水平面内での変位軌跡を示します。これによると、UNM 地点ではほぼ直交する二つの方向への変位が認められ、最終的な永久変位はほぼゼロとなっています。UNM 地点は 120km 以上離れた地点なので、永久変位ゼロは妥当な結果です。

算定された速度の最大値は 10cm/s 程度であり、観測点付近の波動伝播速度を 600m/s としても、観測点の地盤にはかなり小さなせん断歪しか生じなかったと想像されます。これが軟弱地盤に入射され、30cm/s 程度に増幅されたとして、堆積層の S 波速度を 100m/s 程度と考えると、地盤は多少非線形化したと推測されます。一方、これが建物で 100cm/s に増幅されたとすると、メキシコシティの建物中を伝播する平均的な波動伝播速度は 100m/s 程度（日本などでは約 200m/s）と考えられますので、1/100 程度ないしこれを大きく上回る層間変形角に達したのも少なくないと推測されます。これはメキシコシティで多くの建物が倒壊した事実と矛盾しません。かろうじて倒壊せずにすんだ建物も少なくないと想像されますが、早急に何らかの対応策が必要であることは言うまでもありません。

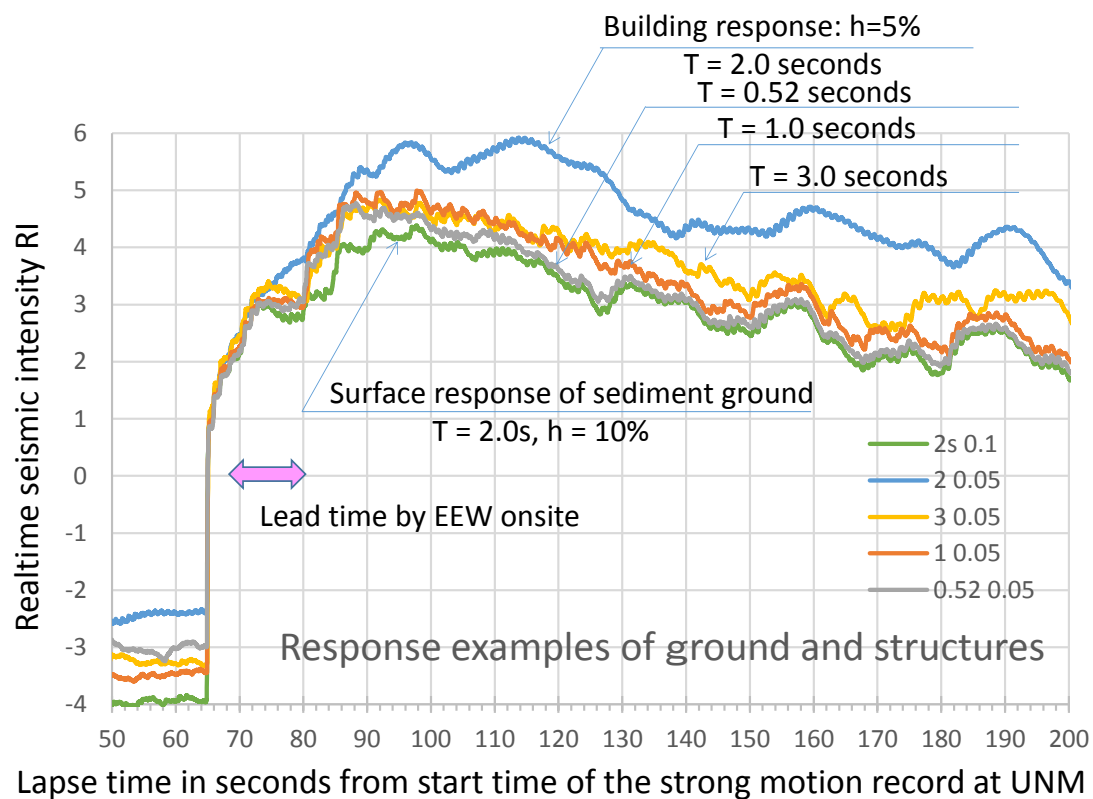
図 5 堆積地盤表面と建物の応答例：リアルタイム震度変動比較

を算定したものを、さらに建物への入力として、いくつかの建物の応答波形を算定しました。**図 5** は、算定された応答波形群に基づいてリアルタイム震度を計算し、その時刻歴変化を示したものです。堆積層の振動特性としては、固有周期 2 秒、減衰定数 10% を仮定し、入射効率や反射効率は 100% を仮定しました。また、建物としては、減衰定数は 5% とし、固有周期 0.52 秒、1 秒、2 秒、3 秒の 4 種類を想定しています。

**図 5** をみると、堅固な地盤で RI4.2 (5HzPGA 51Gal) であった地震動が固有周期 2 秒、減衰定数 10% の堆積地盤で RI4.4 (同 68Gal) に増幅されています。さらに、建物では、共振周期が 2 秒でないものは、RI4.8-5.0 (同 100-130Gal) と地盤表面の概ね 2 倍に増幅され、震度 4 以上の継続時間は 30-40 秒とかなり長くなっています。共振周期 2 秒になると、RI5.9 (同 255Gal) とさらに 2 倍以上に増幅されていますし、継続時間も震度 5 以上が 40 秒以上、震度 4 以上では 100 秒以上と、極めて長くなっています。ここでは非線形化は考慮されていませんが、実際には途中で損傷や崩壊に至ることになると考えられます。

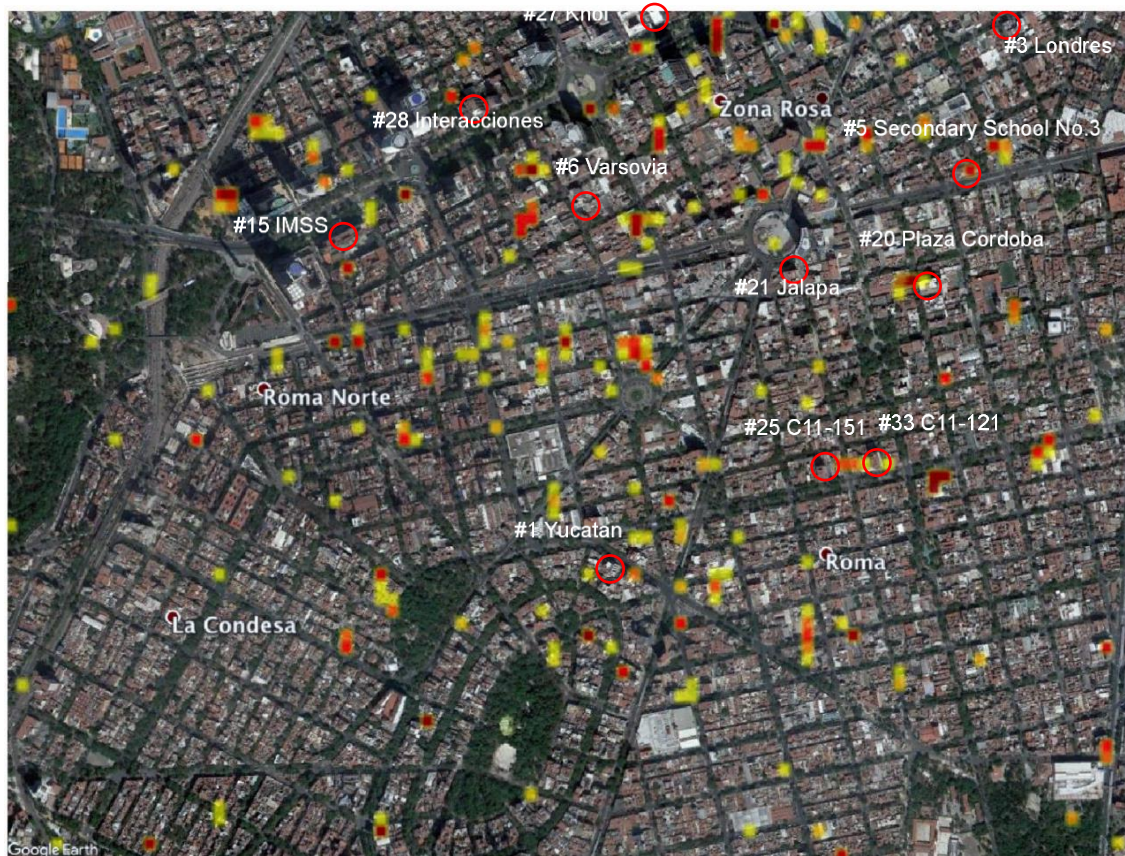
図 6 NASA ジェット推進研究所の画像解析による推定被害建物と微動調査建物(○印)

1999 年から 2002 年にかけて実施したメキシコシティでの地盤や建物の調査結果については、すでに弊社 HP 上に公開しておりますが、その後の追加など、改訂版も近日中に公開します。NASA が公開している画像分析に基づく推定被害建物を衛星写真上で赤や黄色にマーキングしている図がありますが、その範囲内に我々が調査した建物は 11 棟あり、そのうち 2 棟が、黄色と赤にマーキングされています (**図 6** 参照)。赤色にマーキングされた建物は中学校の校舎ですが、当時の我々の調査では耐震性が低いとは思われませんでした。そのほかの結果も併せて考えると、今回公表された NASA の画像解析に基づく建物被害推定はあまり信頼性が高くないのかもしれませんが、**図 7** は CENAPRED (国立防災センター) の調査結果を New York Times がまとめた被災建物の分布図です。いずれにしても写真など現地の情報を基にした正確な建物被害状況が判明するのを待つしかないのはもどかしい限りです。被害者の早期救出、早期復興、などに資する情報把握を的確かつ迅速に行うにはどうしたらいいのか、取り組むべき多くの課題があらためて浮き彫りになりました。

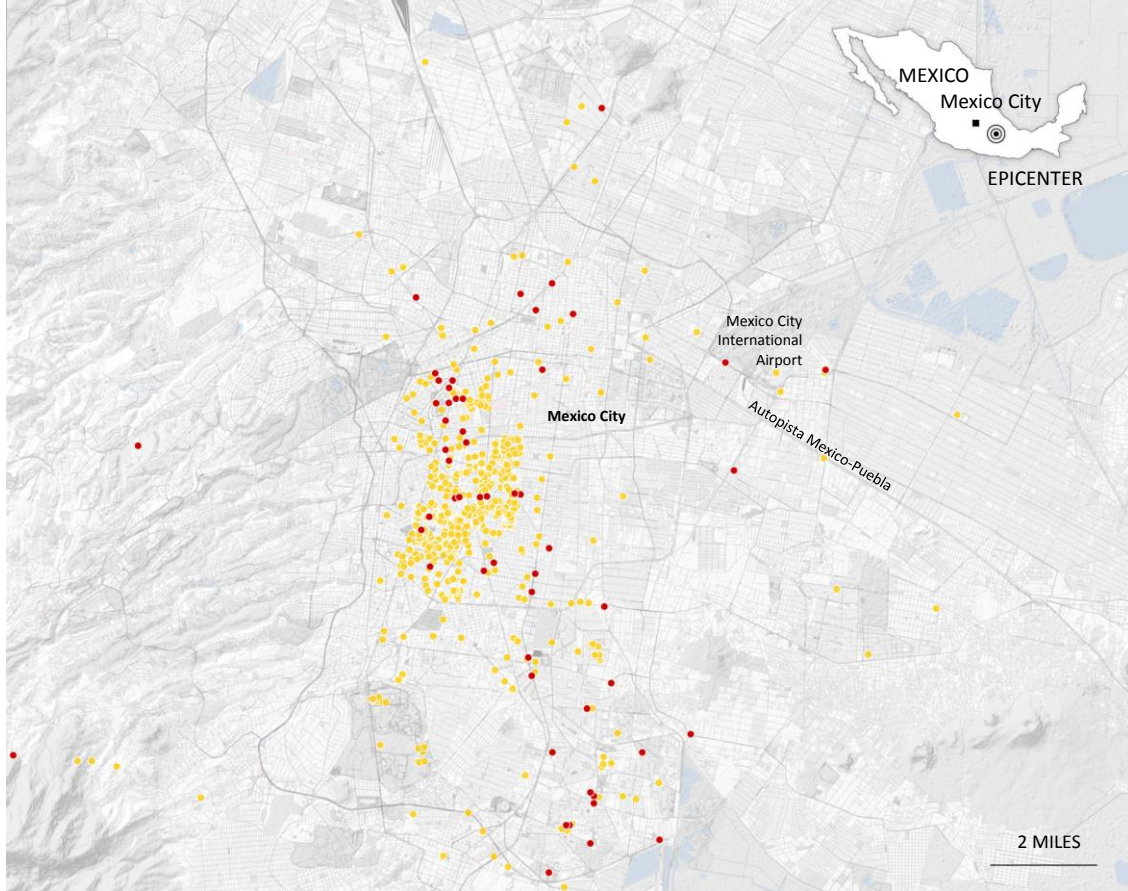
図 7 メキシコシティの被災建物の分布

ニューヨークタイムズがまとめた CENAPRED の調査結果
