## メキシコシティの建物被害に関する検討

中村 豊 (SDR)

崩壊の様子が映像に記録された二棟の五階建てビル A と B を中心に、建物被害について強震記録を利用しながら検討した。

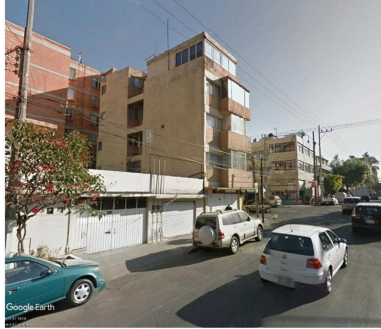
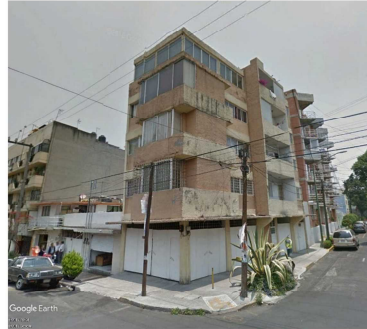
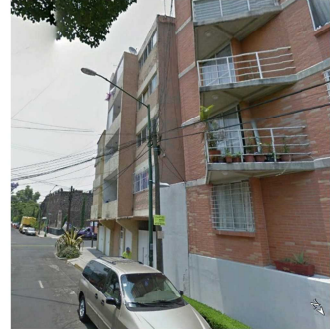
崩壊前の外観: 建物A

建物 A は録画開始時から揺れていることが明らかで、開始から 15 秒ほどしてから崩壊している。この建物の所在は、北緯 19.387865 度、西経 99.146332 度で、我々が 1999 年 8 月に常時微動を測定した EW1 測線と EW3 測線の間にある。我々の測定結果と堆積層厚の状況を併せて考えると、建物 A 付近の地盤の固有周期は、1.3 秒から 1.6 秒程度と推定され、増幅倍率は 3 倍程度と推定される。建物 A は、ほぼ東西南北に走る道路の交差点の北西コーナーに位置しており、南北に 15m 程度、東西は北側約 9m 南側約 5m で南北に長い変則的な 5 階建てである。建物は南北に二分されているように見えるが、西側の壁はほぼ煉瓦充填壁となっている。北側の建物とは 1-2m の空間があり、北側壁面も概ね煉瓦充填壁と思われる。なお西側は駐車場となっている。

建物 A は、記録開始後 15 秒してから 5 秒ほどで完全に崩壊している。建物 A は記録開始後から揺れているのが、南側 1 階の車庫と思われる観音開き扉の合わせ部分が左右の揺れに伴って上下にずれていることわかる。アナウンス音の比較から、記録開始時間は現地時間の 13 時 15 分 6.1 秒と推測される。崩壊開始は 22.4 秒で、顕著に揺れ始めてから 12 秒程度であった。

崩壊した建物 A や B の状況をみても想像できるように、加振方向によってかなり剛性が異なる場合がある。図 4 に水平 2 方向の固有周期を比較してみた。2 倍以上の相違があるものがある。建物 A についてみると、南北は相対的に強く、東西の変形に弱いことが推測される。建物 B についていえば、道路方向すなわち南北方向の剛性は東西方向よりかなり低いと思われる。微動調査建物(建物 A や B は対象ではない)の階数と固有周期の関係(図 5)をみると、概ね周期  $T=0.06N\sim 0.1N$ 、(N は階数)の範囲に入っているが、これより短いもの(剛性の高いもの)も長いもの(剛性が低いもの)も少なくない。調査建物のうち階数に対して固有周期が特に長いものは 12 階前後のもので 3 秒前後の固有周期であったが、これを 5 階に換算すると、固有周期 1.4 秒前後となる。調査建物は今回の地震ではいずれも被災していないと思われ、被災した建物はさらに剛性が低かった、つまり固有周期が長かったと推測される。つまり、5 階建でありながら今回の地震動に共振するような低い剛性のため、被災したと考えられるのである。

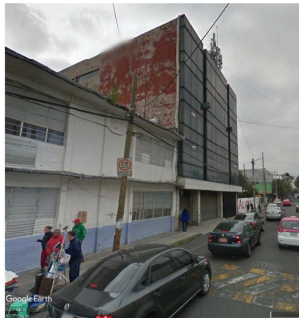
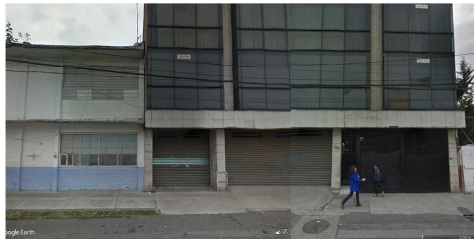
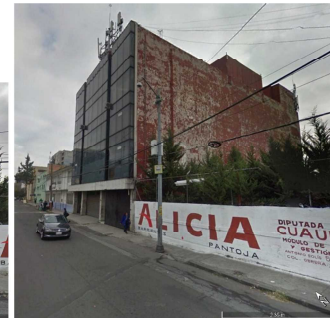
崩壊前の外観: 建物B

建物 B は録画が始まってから 40 秒以上も経ってから崩壊している。この建物の所在は、北緯 19.422732 度、西経 99.139741 度であり、EW2 測線の第 14 地点付近であった。隣接する測点を含めた推定固有周期は 3 秒から 5 秒で、第 14 地点では 5 秒であった。第 14 地点と建物 B は GPS のデータに基づけば 100m から 200m の距離である。建物 B は、ほぼ南北に走る道路に面しており、約 17m×35m の平面を持つ東西に長い 5 階建てである。建物前面の 2 階以上は全面ガラス張り、1 階はシャッター等で閉じられており、車庫か倉庫のようである。背面は各階 3 つの窓を持つが、1 階の様子は不明。南サイドはほぼ全面煉瓦充填壁、北面サイドは各階中央 2/3 の幅にわたって四つの細い窓が開けられている煉瓦充填の壁である。屋上には南側に約 6m×9m のペントハウスがある。また、北側には学校の二階建て校舎が接しており、南側には駐車場が広がっている。

建物 B の崩壊は、録画開始 42 秒後からであり、南側の 1 階が最初に破壊されてやや南側に傾斜した後、パンケーキ状に一気に落下崩壊している。崩壊開始から完全に崩壊するまで 3 秒程度の時間しか経過していない。この南側への崩壊は一階の柱が北側に偏在していることと、北側には二階建て校舎が接していたことによるものと思われる。録画開始時から警報サイレンが鳴動しており、録画開始時間は 13 時 15 分 7 秒付近より後であると推測される。アナウンス音の比較から、記録開始は現地時間で 13 時 15 分 6.7 秒と推測された。また、この動画撮影者は地震後周囲を見回しながら撮影しており、大きな揺れや被害が発生している場所を撮影しようとしていることが窺える。そして、13 時 15 分 30 秒頃から建物 B に視点を固定している。これは、この時点から建物 B が顕著に揺れ始めたことを示唆している。崩壊開始は 49.4 秒であり、揺れ始めてから 20 秒近く経過している。

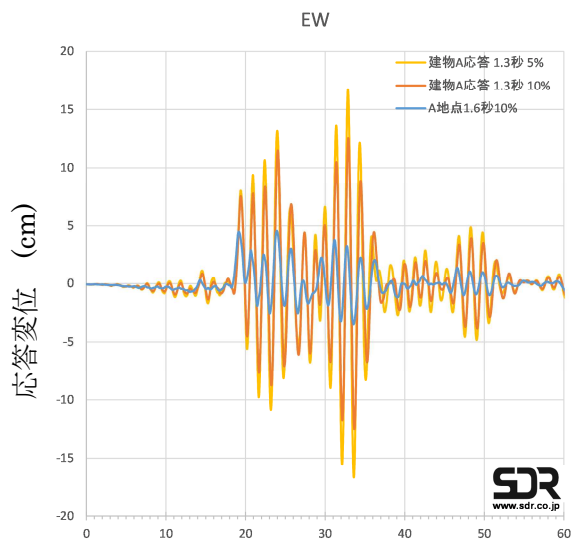
図 6 (1) 建物 A の応答波形

算定結果を図 6~図 8 に示す。図 6 (1) は地盤固有周期 1.6 秒減衰定数 10%で、建物周期 1.3 秒減衰定数は 5%と 10%の場合、図 6 (2) は地盤固有周期 1.6 秒減衰定数 17%で、建物周期 1.6 秒減衰定数は 5%と 10%の場合である。いずれも EW 方向で、20 秒以後、圧倒的に大きな相対変位を示している。地盤の増幅倍率が多少小さくても、建物が共振すると、相対変位は急激に大きくなることが窺われる。建物 A が 20 秒以後急激に崩壊しているのと整合している。

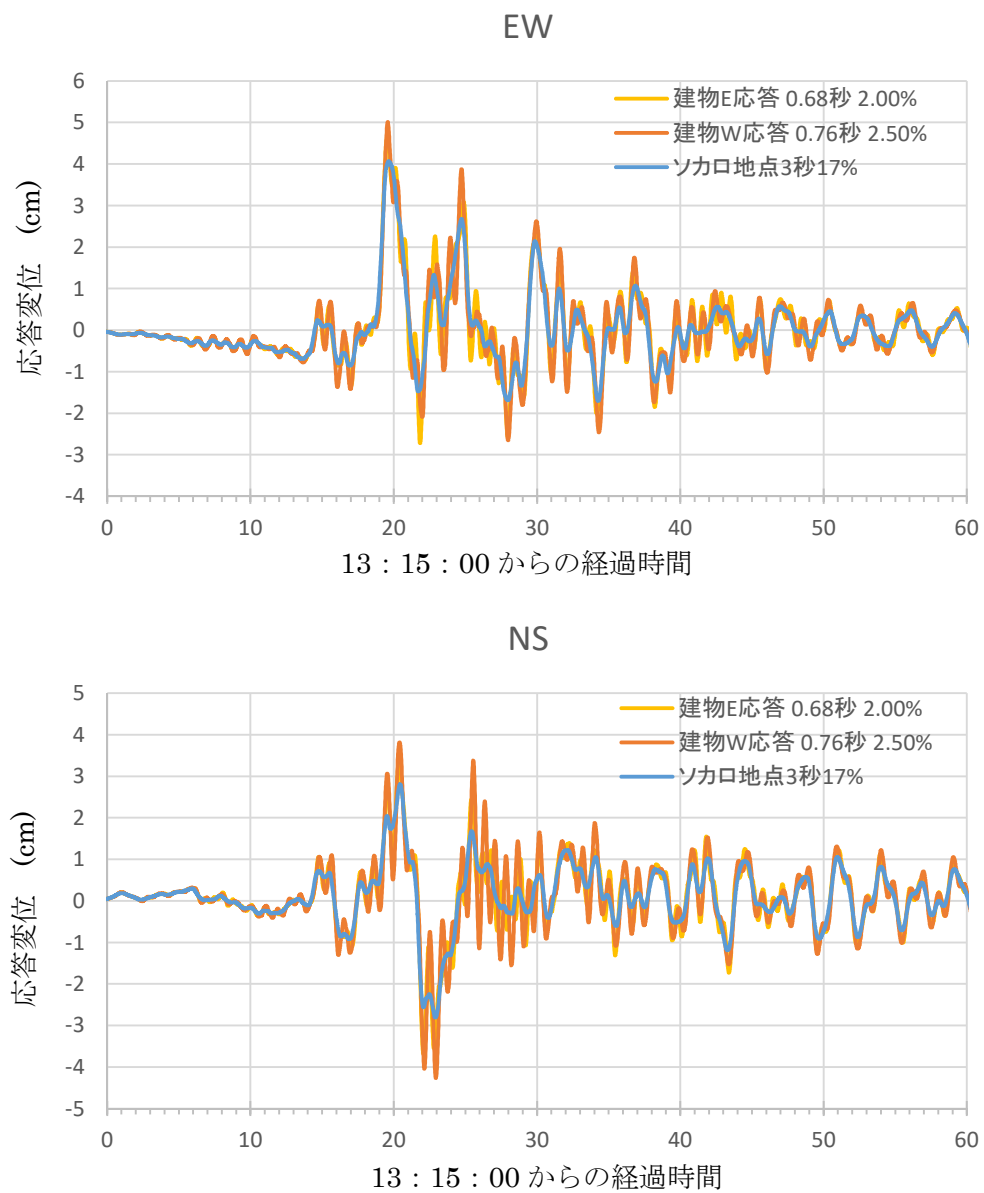
図 8 セントラルカセードラルの東西塔と地盤の応答変位波形例

セントラルカセードラルの東西の塔構造についていえば、図 8 に示すように、NS 方向成分の相対変位が 20 秒以降最大 2cm 程度と比較的大きくなっているが、層厚に相当する階高はかなり大きく、せん断変形量としては小さなものであったと推測される。

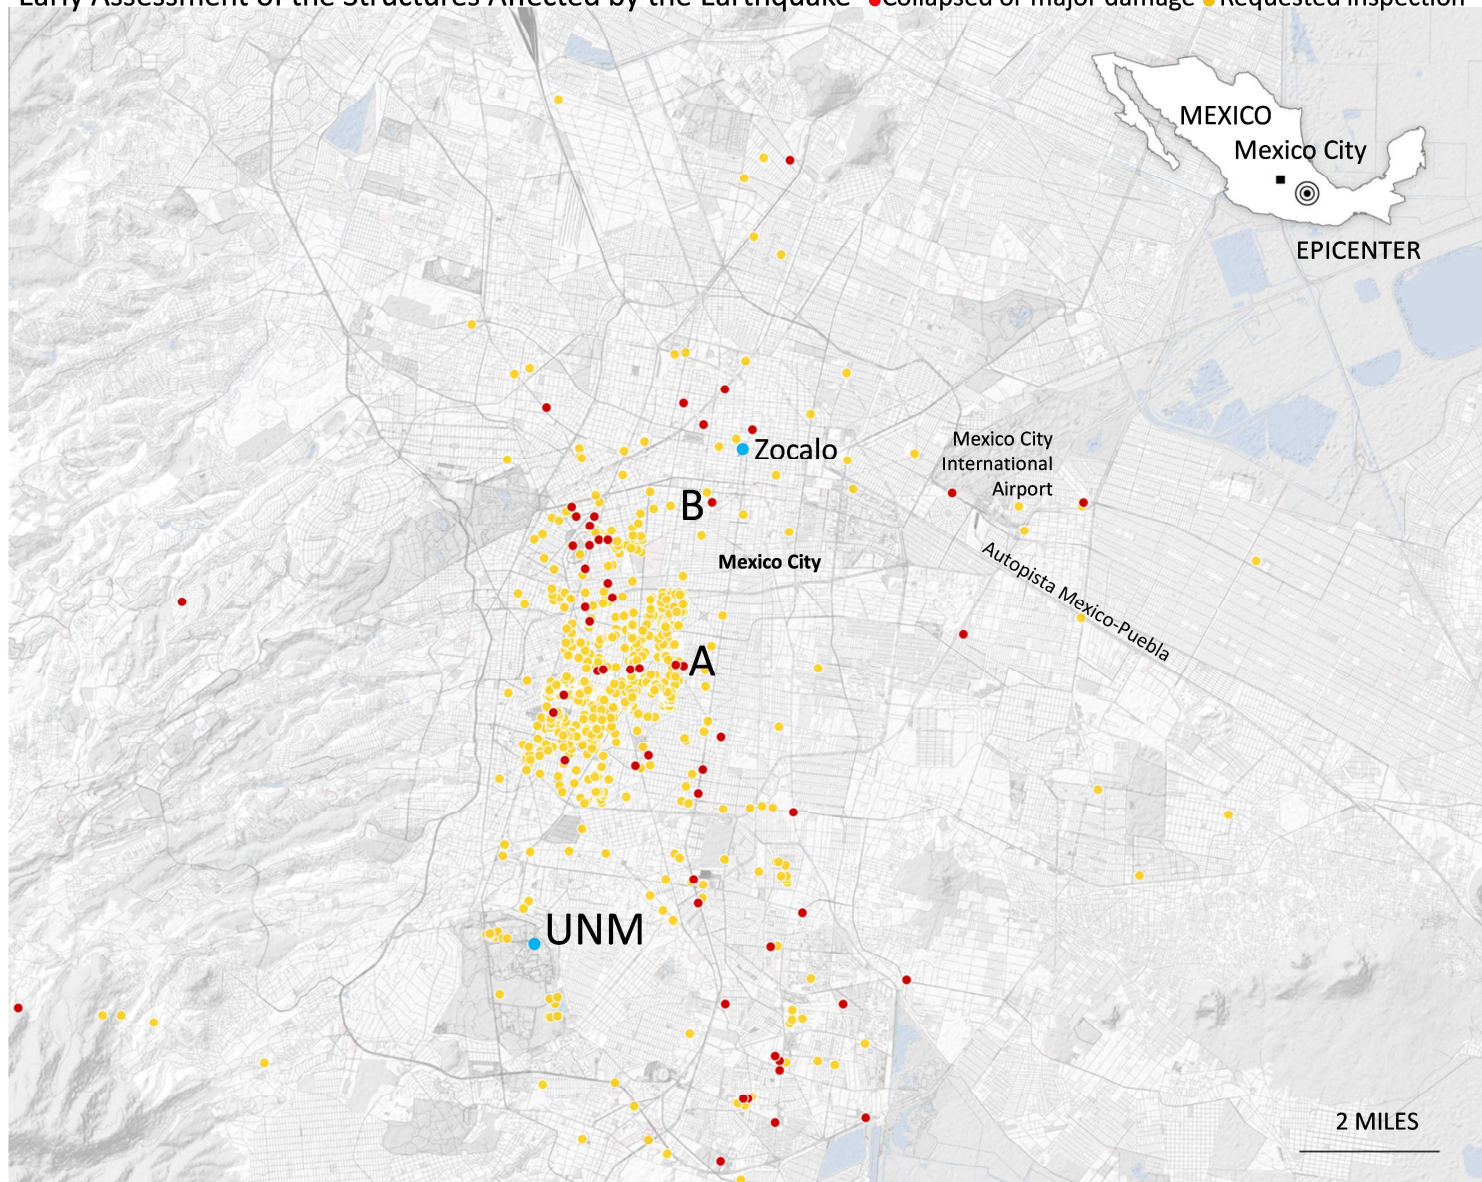
図 10 メキシコシティの建物被災状況 (CENAPRED 調べ、New York Times まとめ)

以上、簡単な応答解析の結果、地震動に共振しないような周期帯域では、大きな相対変位に成長することはなかった。固有周期が 3 秒~5 秒の地点近傍で崩壊した建物 A や地震動に共振する帯域の地盤であった建物 B の例をみても、今回の建物被災は、建物が地震動に共振したためであることは明らかであり、図 9 から図 10 に示すように、崩壊建物または重大被害建物の分布が概ね地盤の固有周期が 1 秒~2 秒の地域に広がっていることは、建物だけでなく地盤も地震動に共振すると、相対的に被災率が上がることを示していると考えられる。
