# 鎌倉大仏およびその周辺地盤の常時微動調査 ON THE DYNAMIC CHARACTERISTICS OF GREAT BUDDHA OF KAMAKURA AND ITS SURROUNDINGS

**ABSTRACT:** Great Buddha of Kamakura was built over 750 years ago. The statue retains the original shape despite repeated natural disasters and loss of the Great Buddha hall. By the Kanto earthquakes of 1703 and 1923, the front part of the foundation had settled 90cm and 50cm respectively and the statue was moved ahead, but the statue had been not suffered severe damage at these times. We must pass this heritage on the next generation had been good condition. So we started investigation to grasp current situation of the statue and its surrounding ground using microtremor. Here we report the preliminary results of the measurement early in this year.

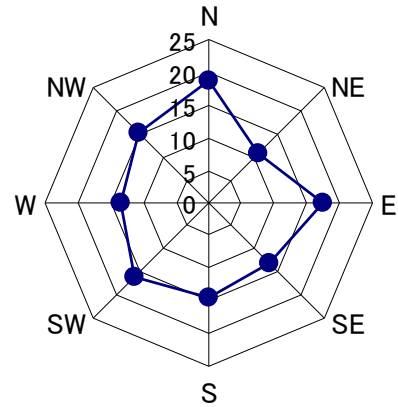
図 9 にみられる基盤までの深さは、西に行くほど深くなり、大仏から北に行っても南に行っても深くなるという傾向を示す。基壇周辺の基盤までの深さ  $h$  は図 10 に示すように概ね 15m 前後と推定される。これは #2 ボーリングの調査結果と概ね一致している。

図 10 基壇周辺の推定基盤深さ (m)

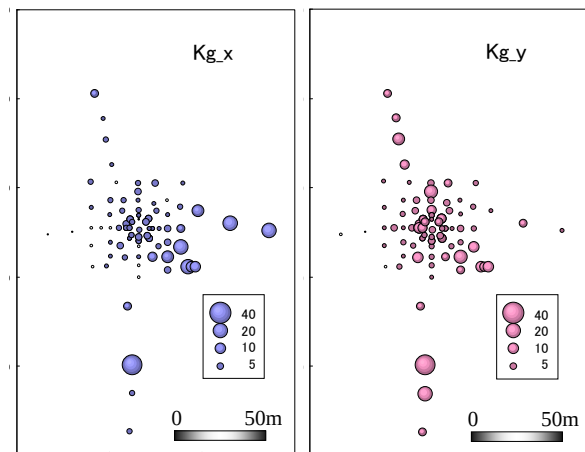
図 11 は、地盤の壊れやすさ指数  $K_g$  値の大きさをバブルの面積に対応させて、測点に対応する位置に示したものである。 $K_g$  値は場所によって値が大きく変化しており、東西方向の  $K_g$  値は、大仏の左前方 (南東) と東方で大きいこと、基壇周辺では全般に  $K_g$  値がやや大きくなっており、概ね Y 方向 (南北) が卓越していること、などがわかる。なお、以下の議論では  $K_g$  値の単位 ( $10^{-6}/\text{Gal}$ ) を省略している。

図 11 地盤の壊れやすさ指数  $K_g$  値

回廊の外側の、旧大仏殿の東南端付近 (大仏から見て左側) の柱礎石跡付近や東方では、X 方向 (東西) の  $K_g$  値が 20 前後とかなり大きい。これは写真 5 に示す被災状況と矛盾しない。また、大仏基壇の北側 IG8 では Y 方向 (南北) の  $K_g$  値が 18 近くの値となっている。これらの  $K_g$  値によれば、地盤変状が始まる基盤地震動加速度は、概ね 50Gal 以上と推測される。表層地盤の増幅を考えれば、地表では概ね 150Gal 以上となる。これは震度 5 に相当するが、修理報告書にある河角広博士の調査結果によると、この程度の地震動には、鎌倉大仏創建以後、幾度も遭遇している。旧大仏殿が地震で損壊したとすれば、それは大仏後方と左前方から始まったと考えることができる。なお、大仏の左肩にはやや後方からの落下物によると思われる凹みが残っている (写真 4)。

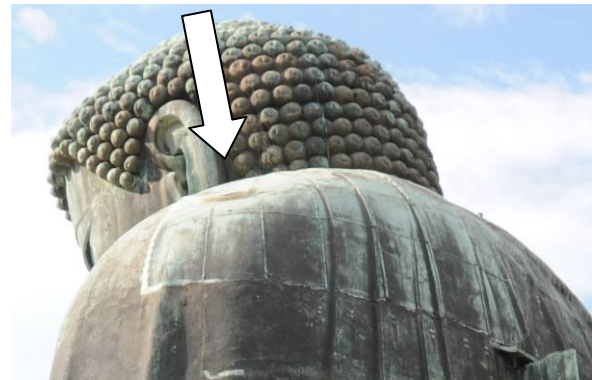
写真 4 大仏左肩に残る凹み

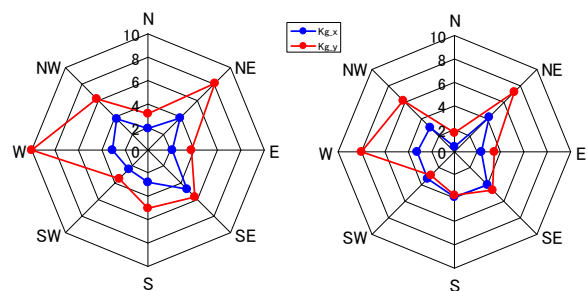
図 12 に基壇周辺地盤と基壇における H/V スペクトルから算定した  $K_g$  値を方向成分毎に示す。全般に Y 方向成分 (ほぼ南北方向成分) が卓越しており、西側で突出している (基壇で最大 8、基壇周辺で最大 10)。南側基壇での  $K_g$  値は 3.7 で、北側基壇 (1.6) の 2 倍以上となっている。大正地震における大仏周辺の基盤最大加速度は 300Gal 程度と推測されるが、基壇の下の地盤で発生したせん断歪は北側で約 500

図 12 基壇およびその周辺地盤の  $K_g$  値

$\times 10^{-6}$ 、南側で約  $1100 \times 10^{-6}$ 、西側で約  $2400 \times 10^{-6}$  と推定される。すなわち、北側ではほとんど基壇下の地盤は変状せず、南側で軽微な地盤変状が発生、西側では液状化した可能性がある。

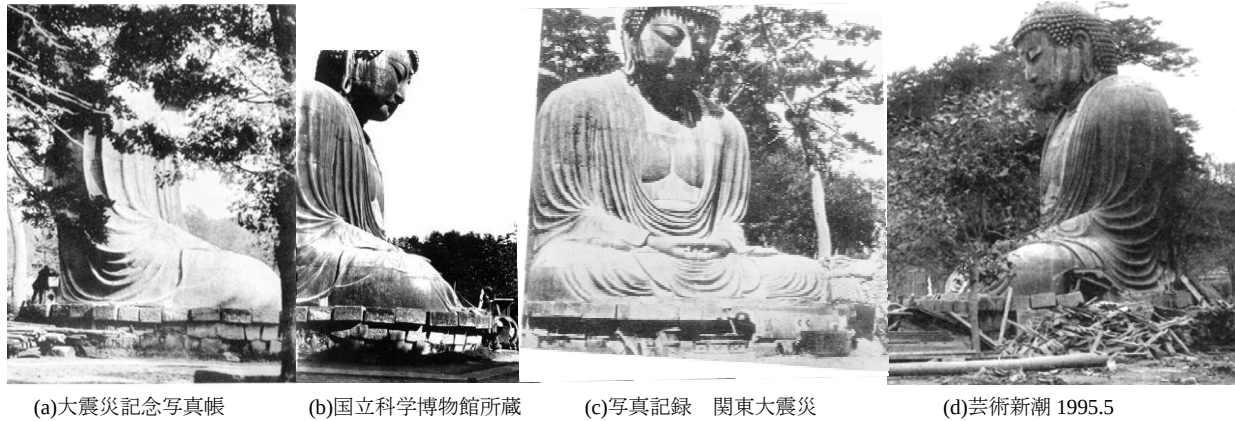
写真 5 大正関東地震による被災状況

写真 5 に示すように、大正関東地震では、大仏は、南 15 度東の方向に約 30cm 前進し、のめり込むように約 50cm 沈下したとされている。また、西側の基壇笠石が大きく変状している被災状況は、 $K_g$  値の分布と整合しているようにみえる。

大仏基壇は、記録に残っているものだけでも二度、地震により大きく沈下傾斜している。微動調査の結果によれば、その要因は地盤変状にある可能性が高い。この地盤変状は、強震動を仏体に伝える効果もあり、天然の免震装置として機能したと思われる。しかし、現状ではステンレス板による免震機構のため、地震で基壇が沈下傾斜すれば仏体が滑り落ちるおそれがあり、早急な対策が望まれる。なお、地震時に基礎地盤が変状する可能性については、昭和の修理では考慮されていない。

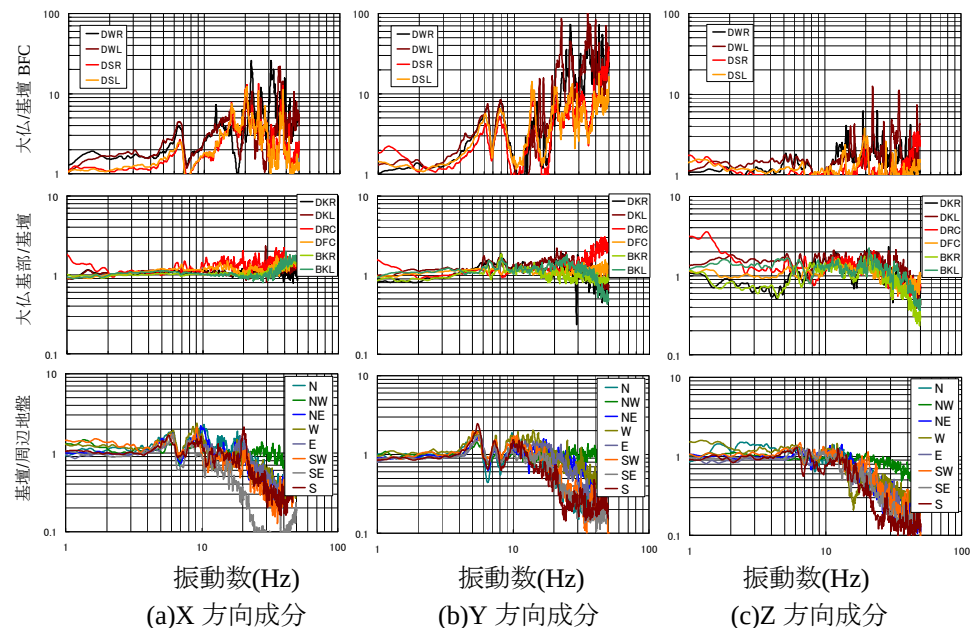
周辺地盤が 2-3Hz で卓越しているのに対して、基壇では、X 方向が 6.2Hz と 9Hz 前後、Y 方向が 5.5Hz、7.5Hz と 10Hz 前後、で卓越している。

図 13 基壇と大仏各部の応答スペクトルほか

しかし、増幅倍率は、概ね 2 倍以下と小さい。基壇の増幅スペクトルは 10Hz～20Hz のカットオフ周波数で 2 次近くのハイカットフィルターがかかっているように見える。これは入力損失の効果が現れているものと推察されるが、高い振動数の増幅度が大きい大仏にとっては好ましい効果である。

また、基壇上面の測点 (BFC、BKL、BKR) と、大仏下部を強化しているコンクリート基部上の測点 (DKL、DKR、DRC、DFC) では、基壇中央の BFC に対して水平動は大きな増幅を示さずほぼ同一の動きを示しており、基壇および大仏基礎コンクリートがともに健全であることを示唆している。上下動については、特に 6Hz 以下の部分で 1/2 倍～2 倍の範囲で場所により異なる動きを示しており、低い振動数の振動に対してやや可撓性があることを示唆している。

基壇中央面上面 BFC に対する大仏内の支持架構測点 (DSL、DSR) や背面窓枠測点 (DWL、DWR) の応答倍率はこれらの測点で類似する特徴ある傾向を示している。すなわち、1) 20Hz 以上で急に増幅が大きくなる、2) Z 方向で小さく、Y 方向で顕著に大きな増幅を示す。これらは各所に継ぎ目が存在す

まず、10Hz 以下の振動についてみると、X 方向(東西動)が 6.5Hz 前後で約 2.5 倍(DS)～4.2 倍(DW)、Y 方向が 6.3Hz 前後と 8Hz 弱で、それぞれ、約 5.3 倍(DS)～8.6 倍(DW)、約 4.3 倍(DS)～7.6 倍(DW)、となっている。前後動は左右動の 2 倍以上の増幅倍率となっており、地震時には前後動が卓越するものと推測される。これらの振動に対応する上下動の増幅は小さく明瞭ではない。ロッキング的な振動ではない可能性がある。頭部の振動は前後動が主体的で、構造上、その振動の影響は、胸腹部を通じて支持架構測点の上下動に現れると考えられる。つまり、10Hz 以下の振動は頭部に関係してないと推測される。これに対して窓部や支持架構測点の Y 方向(前後動)に見られる 14Hz や 20Hz の振動は、支持架構測点の Z 方向にも明瞭に認められ、頭部の振動に関係する可能性が高い。20Hz を超える振動が仏体に与える影響は大きくないと考えられるので、その分析については今後の課題としたい。

また、頸部の補強対策も 50 年を経て FRP の経年劣化が心配されているが、微動調査の結果から頭部の固有振動数はかなり高いと推測され、もともと胴体と頭部の定着はそれほど悪くない可能性がある。これについては、頭部の振動を早急に実測して確認する必要がある。
