2016年4月16日熊本地震による地殻変動、GPS観測と強震記録の2回積分結果比較
および関連するいくつかの話題について

中村 豊 (SDR)

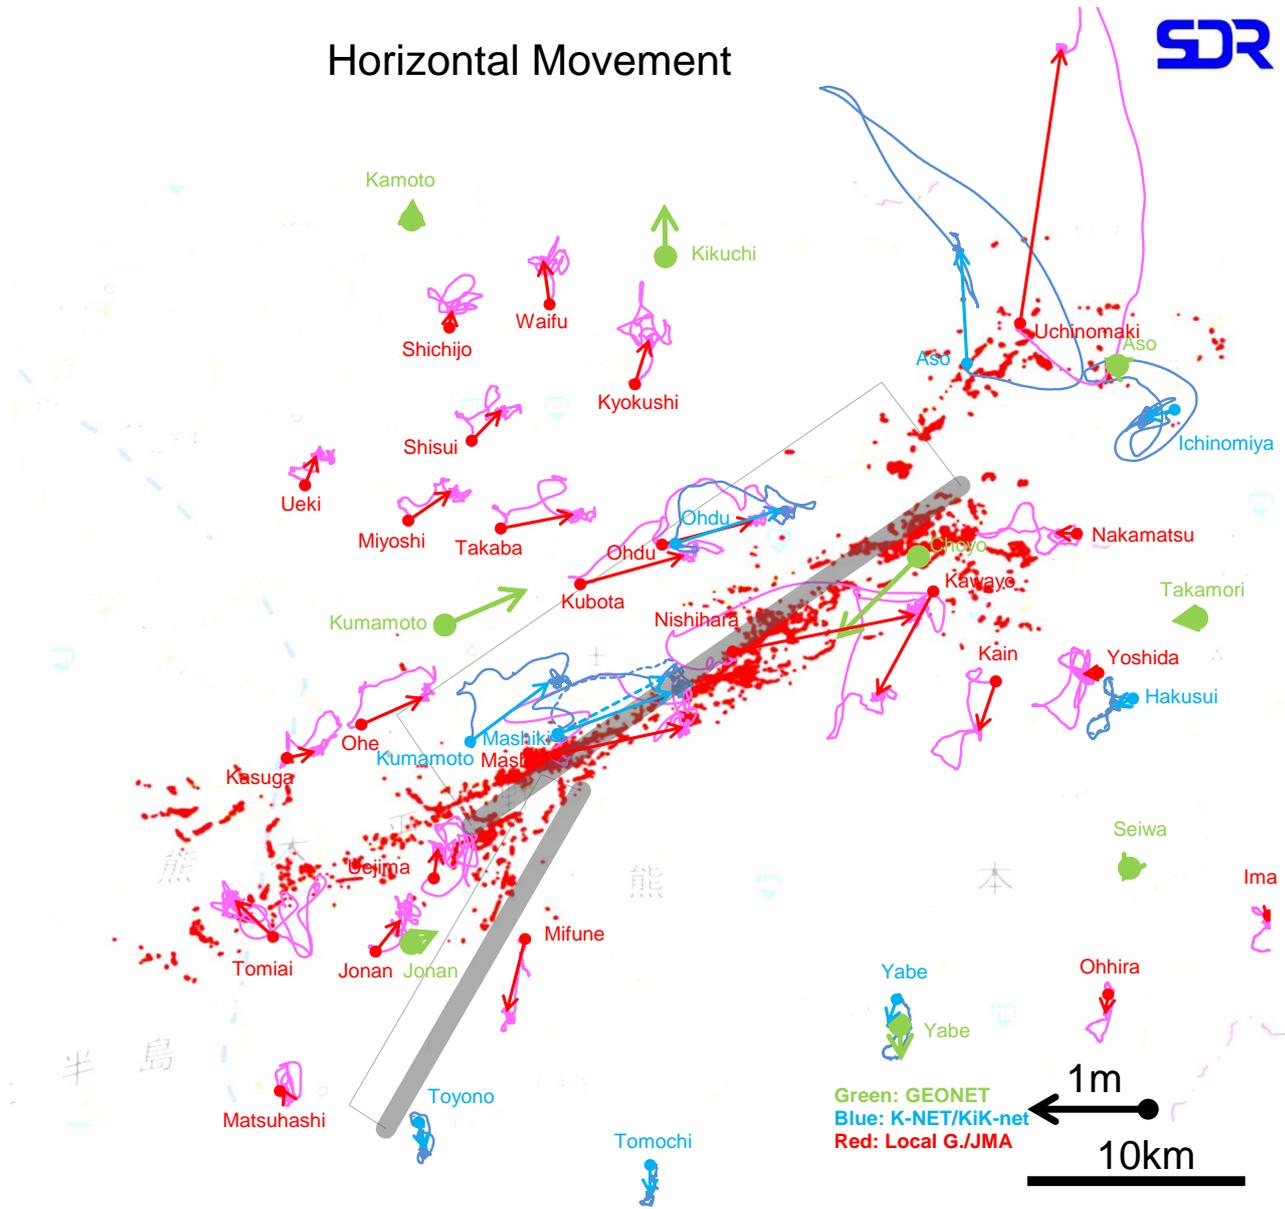
Horizontal Movement

変位の始末端を結んだ変位ベクトルについてみると、GPSによる地殻変位と調和的であり、積分による変位の信頼性が高いことを伺わせる。算定された断層モデル上の(上盤側)観測点では、東北東に向かう1mを越える大きな水平変位が認められる。想定断層東端付近の下盤側にある阿蘇山ろくではこれに対して南南西方向に1m程度の大きな変位となってい

る。クラック分布図の東北端に位置するカルデラ内の阿蘇と内牧では、ほぼ北方に向かう非常に大きな変位となっているが、これには地震に伴った表層地すべりの影響が含まれているものと推察される。概ね、想定断層の北側では北側に、南側では南に、断層が開くように変位している。

変位軌跡をみると、上盤側では、まず北方に変位し次に東へ変位していることがわかる。大津では近接した観測点の変位軌跡はほぼ同じものとなっている。また、白水の地下と地表ではほぼ同じ変位・軌跡が得られている。これらのことも、積分による変位の信頼性が高いことを示唆している。変位軌跡は地域ごとに特徴ある形を呈しており興味深い。西原村の変位軌跡は、同じ想定断層面上の他の記録に較べて2倍程度の大きなものになっている。

図 1 (1) 2016 年 4 月 16 日 01 時 26 分発生の本震による地殻変動 (水平) : 強震記録の 2 回積分変位と GPS 変位の比較、背景は国土地理院によるクラック分布図

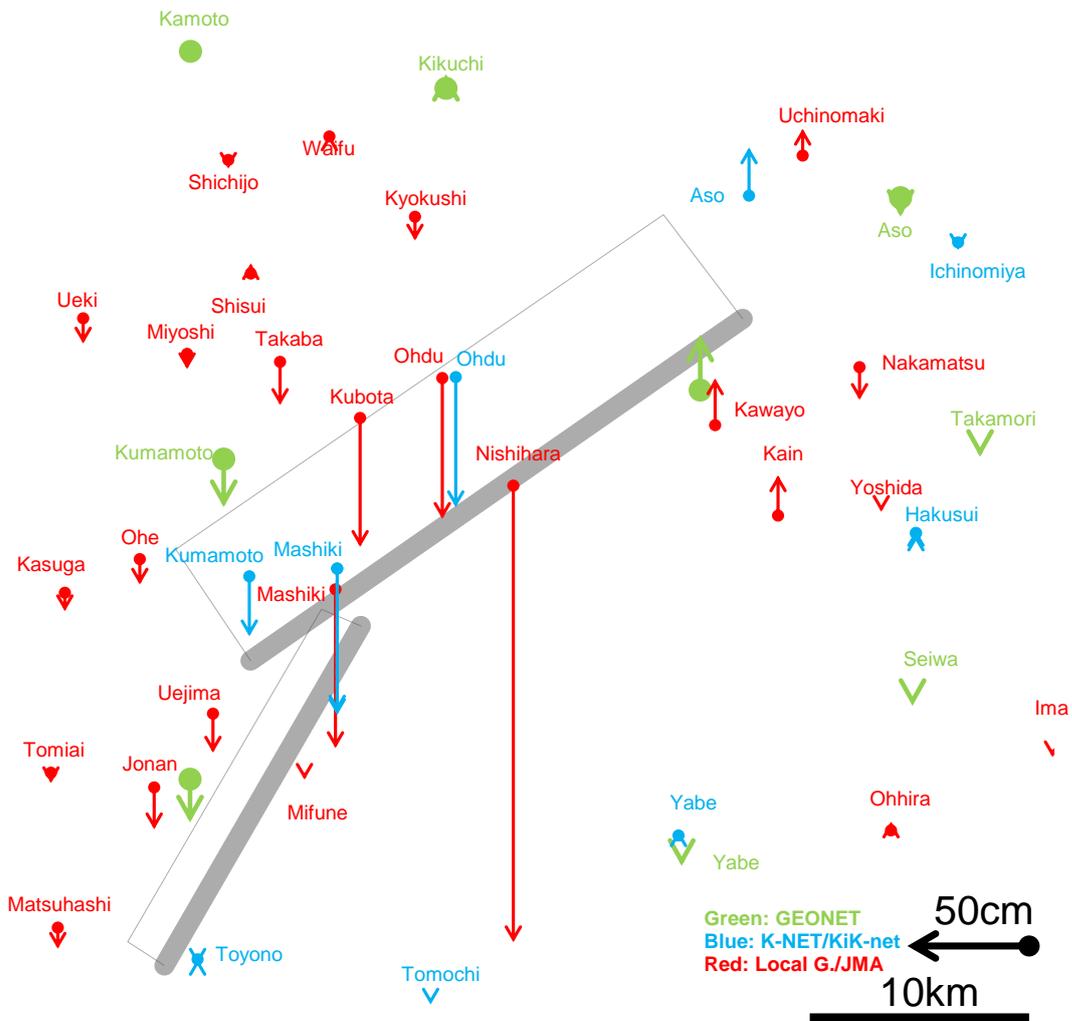
Vertical Movement

上下変位をみると、想定断層面上では顕著に沈降しており、阿蘇山ろくでは概ね隆起していることがわかる。想定断層面上では水平も上下も大きな変位となっているが、周辺との比較では上下変位が断層面上で顕著に大きくなっている。西原村では約1.9mの沈降と算定されているが、国土地理院の緊急GNSS観測によっても、西原村付近の沈降変位は概ね2mであったことが報告されている。

図 1 (2) 2016 年 4 月 16 日 01 時 26 分発生の本震による地殻変動（上下）：
強震記録の 2 回積分変位と GPS 変位の比較

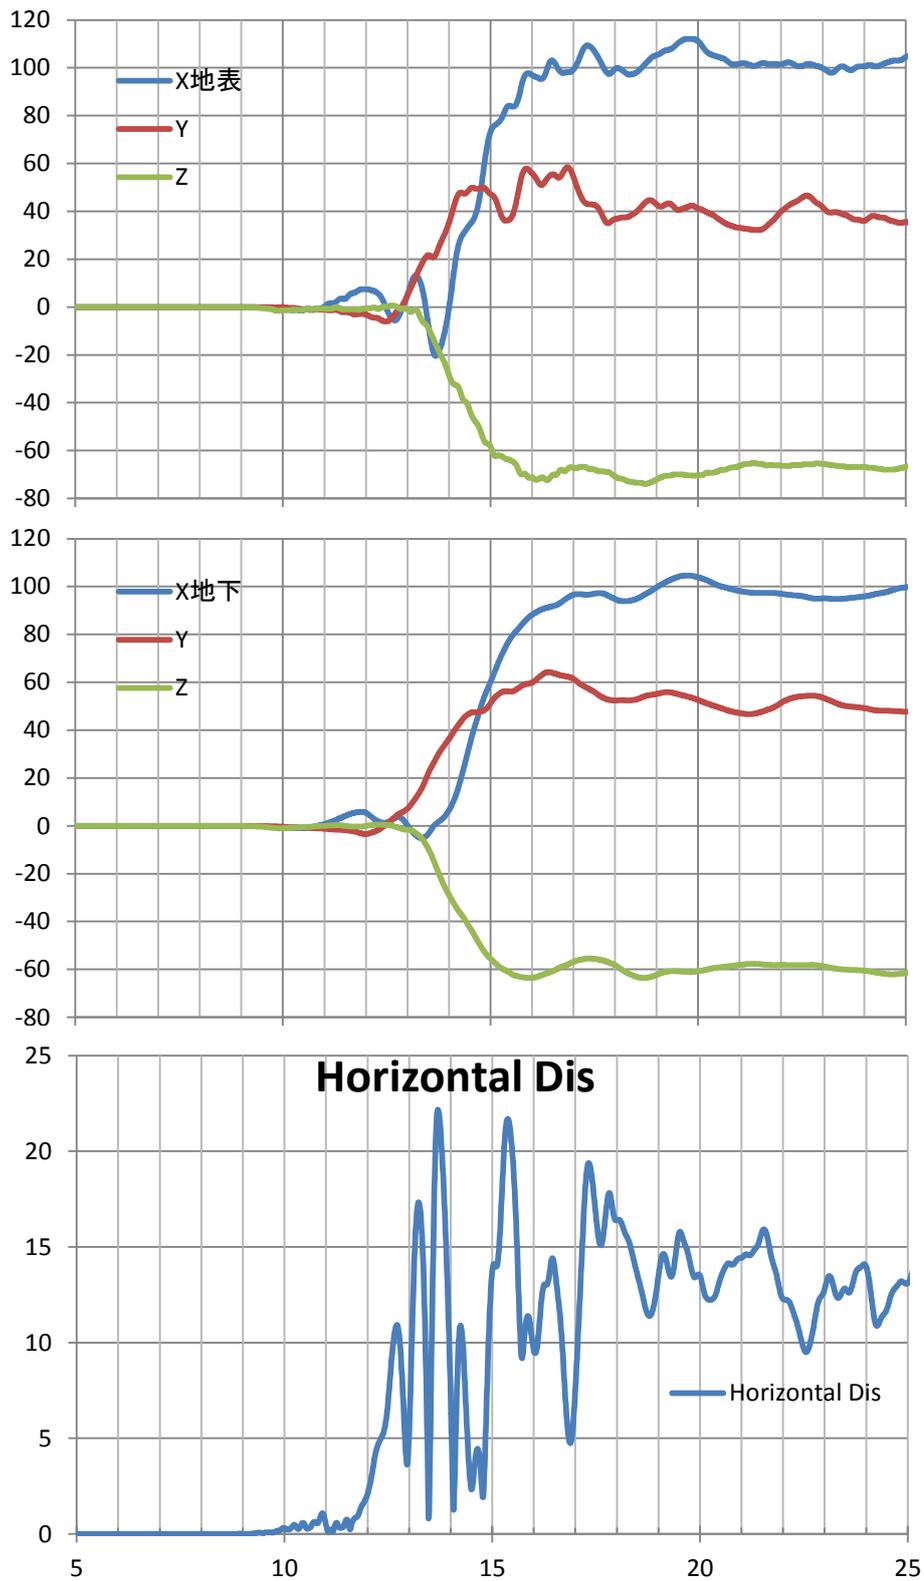
KiK-net 益城の地表と地中の記録から両者の変位差を求めてみると図2に示すようになる。これは相対合成変位を見たものであるが、最大の変位差は、時刻01時25分13.7秒で22cm近くに達している。KMMH16地点の地盤情報によると、表層地盤の層厚は15m程度と推定され、さらに深いところでは固い層と比較的やわらかい層が何層か互層となった後、基盤層に達している。最初の固い層から下の層で増幅された波動は地表には伝わりにくいのので、地表で観測された変位は、表層15mの地層での増幅を反映したものと考えられる。したがって、算定された相対変位により生じた動的せん断歪は1.5%程度に達していると推定される。地盤の変状が現れ始めるとされる歪 10^{-3} (0.1%)は、相対変位で1.5cm以上と考えられるので、概ね12秒には超えている。地盤変状は、12秒に始まり13.5秒にはかなりの程度に達していたと考えられる。14秒~15秒は相対変位が5cm以下と小さくなり、15秒以後、再び10cm以上の相対変位となっている。つまり、大きな相対変位が生じて、14秒頃には、表層地盤は顕著に非線形化したと考えられる。その後、一旦、相対変位は小さくなったが、15秒以後は再び相対変位は大きく安定し、伝達効率が低下した状態が継続したと考えられる。

図2 2016年4月16日01時25分発生の本震によるKiK-net益城（地表、地下）の積分変位と水平相対変位（cm）、横軸は1時25分からの経過時間（秒）、X:EW、Y:NS、Z:UD

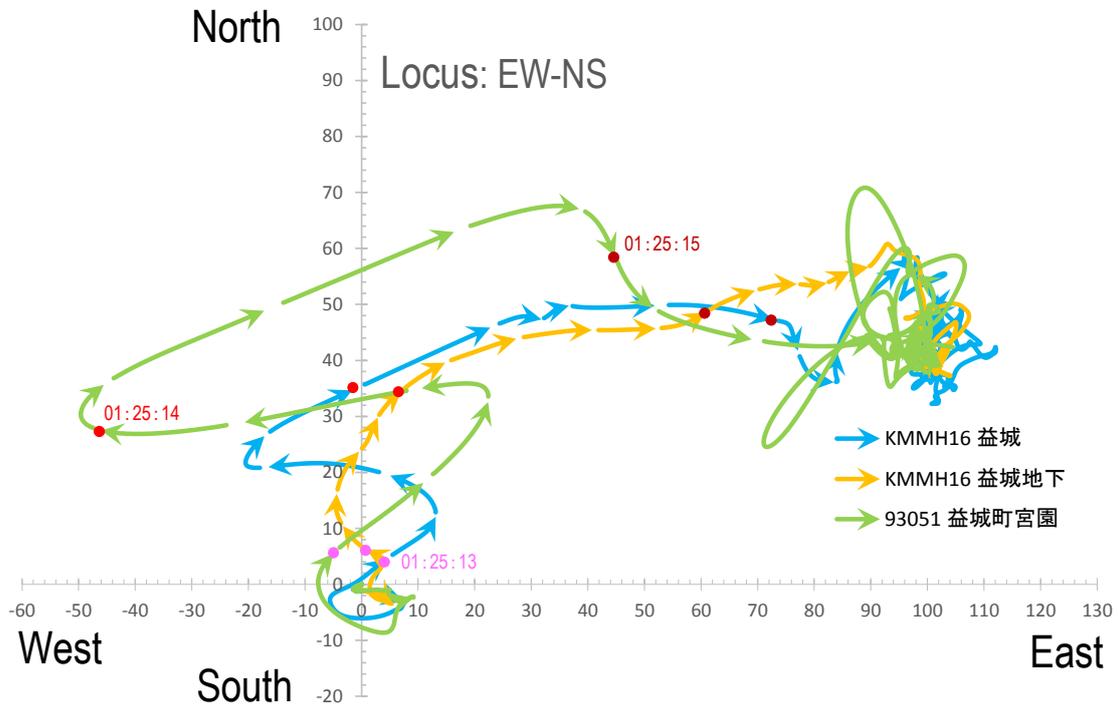
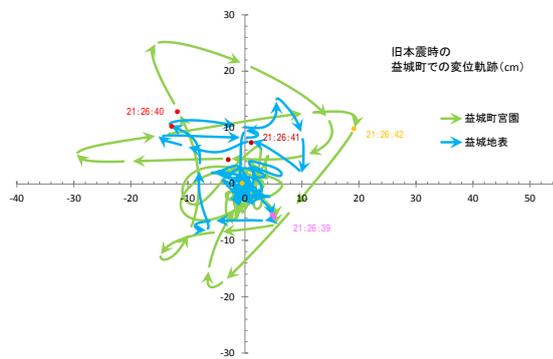
益城町役場の記録やKiK-net 益城の記録から算定した変位軌跡を図3に示す。図には同じスケールで旧本震と本震を示しているが、本震の変位軌跡は圧倒的に大きいことがわかる。本震の変位軌跡をみると、1時25分13秒から急激な動きが始まっており、概ね3秒間続いている。役場の記録をみると、この3秒間で、西向きに変位したものが急に東に変位している。この時に、旧本震の後、益城町役場の裏手の崖上に置かれた電源車が西側の崖下に転落したものと推測される。なお裏手の崖は4月14日の旧本震で20~30mにわたって崩れている。図中の矢印は、1時25分12秒と13秒、13秒からは16秒までを0.2秒間隔で記している。これによると、概ね100cm/sの速度で13.4秒から13.6秒まで西向きに変位し、14.0秒から14.2秒まで130cm/sの速度で東向きに変位している。これ以外では、100cm/s程度またはそれ以上での速度での変位は無いようである。付近の家屋の中には、明らかに16日の本震で西側に倒壊したAと東側に倒壊したBがある(図4参照)。地盤の変位状況と考え合わせると、Aは14.0~14.2秒に、Bは13.4秒~13.6秒に倒壊したと推測される。電源車が崖下に転落したのは14.0~14.2秒であったと思われる。その後は、表層地盤が非線形化したために大きな地震力を伝えるにくくなったものと想像される。益城付近の構造物が被災したのは概ね15秒頃までではなかろうか。

図 3 (1) 本震時および旧本震時の KiK-net 益城地表 (青) および益城宮園 (緑) における変位軌跡

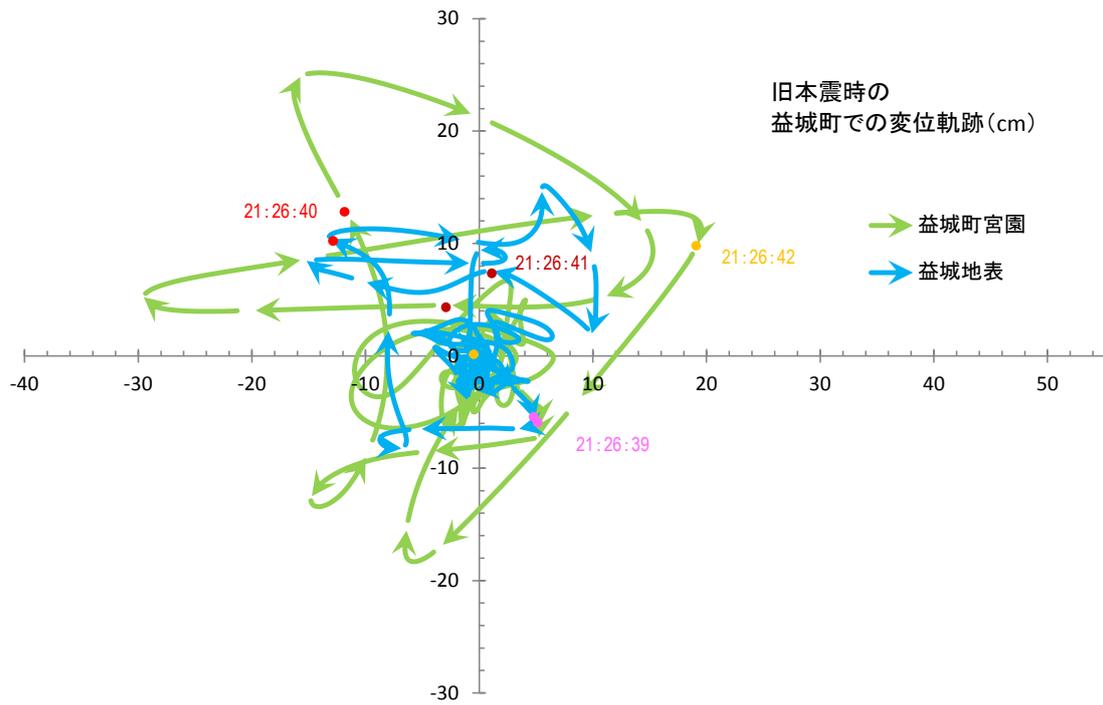
図 3 (2) 旧本震時の KiK-net 益城地表 (青) および益城宮園 (緑) における変位軌跡
