常時微動を用いたローマ・コロッセオの地震動特性の予備的調査  
**Seismic Response of Roman Colosseum and its Foundation**  
**by using Micro-tremor Measurements**

中村 豊<sup>1)</sup>、齋田 淳<sup>2)</sup>、アントニオ ロベリ<sup>3)</sup>、ステファノ ドナティ<sup>4)</sup>  
Yutaka NAKAMURA<sup>1)</sup>, Jun SAITA<sup>2)</sup>, Antonio ROVELLI<sup>3)</sup>, Stefano DONATI<sup>4)</sup>

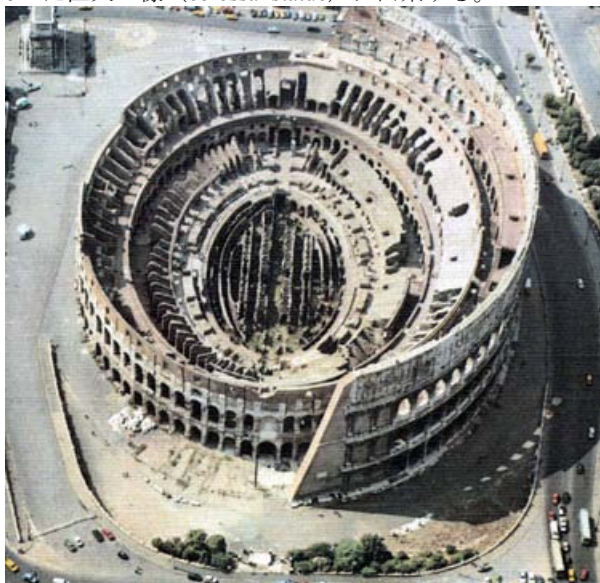
Photo-1. Aerial picture of the Roman Colosseum.  
The southern part of the outer wall is missing.

いくつかある古代の円形闘技場の中でもローマのコロッセオは最大で、周囲 526m、長径 188m、短径 156m、地表面からの高さは約 50m である（Photo-1）。観客の収容人員は 3 万 5 千人～7 万人であったといわれている。闘技の舞台であるアリーナ部分は 76m×46m あり、かつては、板張りの上に砂が敷き詰められ、剣闘士同士の闘技、猛獣と剣闘士の闘技など種々の闘技が行われていた。板張りの下には、これを支える支持構造物や猛獣の収容施設などが設備されていた。これらの施設は永らく地中に埋

コロッセオ全体としては、北側は比較的堅固な洪積地盤に支持され、中央部から南側にかけては河川跡の堆積地盤（沖積地盤）となっている。現在、外側筒状壁構造物は堅固な地盤上のみを残して約 50% が失われているが、内側の筒状壁構造物は概ね残存している（Photo-1 参照）。

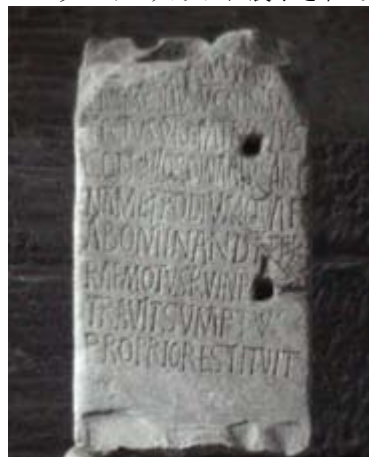
Photo-2. D.M.V. Basilius's inscription

ローマの上級元老院議員、ローマ市長官、通常執政官（西暦 508 年）を歴任した貴族 D.M.V. Basilius は私費を使って大地震により損壊したコロッセオを修復したと記された石碑（Photo-2）およびそのコピー（1813 年 8 月 23 日発見）がコロッセオの入り口に展示されている。

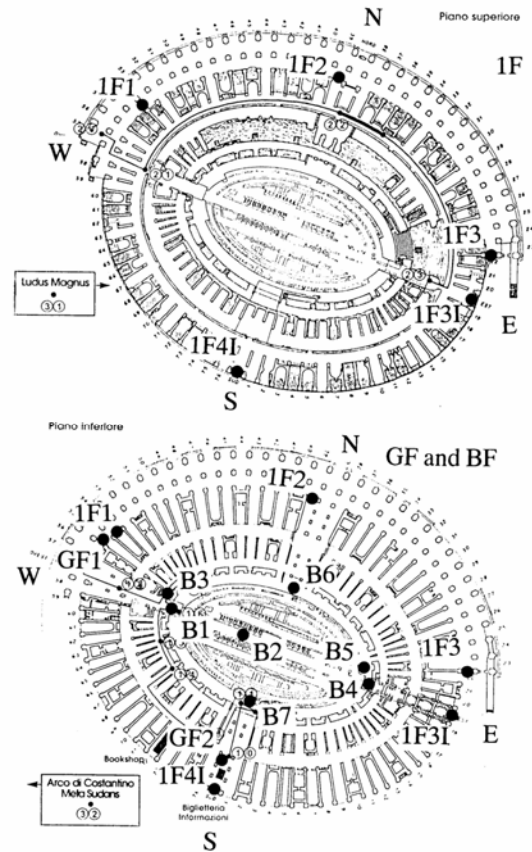
Figure 2 に測点の配置図を示す。南北断面の地層構造模式図<sup>1)</sup>を Figure 3 に示す。地質平面図によれば、コロッセオ北側は堅固な古生層にのっているように見えるが、Figure 3 では  $V_s=400\text{m/s}$  程度の洪積層を想定している。

常時微動の測定はコロッセオの地下階、1階および2階にて行った。3階～5階については次の機会に測定したい。地下階では、合計7ヶ所を計測したが、内1ヶ所(B2)は露地地盤上、あとは長軸短軸とアリーナ外周の交点付近に設定した。1階の測点は、2ヶ所の出入り口付近に設定した。2階の測点は、内外の筒壁状構造物の振動特性を併せて把握すべく、両者の接合ライン付近に計3ヶ所設定したほか、内側筒壁状構造物の外周付近で2ヶ所設

定した。いずれも長軸または短軸と交差する地点付近である。今回の予備測定の測点総数は14地点であった。

Figure 2 Measurement Points

Figure 2 に示すように、地下測点は B2 を除いて構造物基礎の上に置かれている。地質図と対比すると、B6 がもっとも堅固な地盤（洪積地盤～古生層地盤）であり、B6 以外の地点は概ね沖積地盤に位置すると思われる。

2 階測点は大まかな振動特性を把握するため、外側構造物が残っている部分で 3 箇所、内側構造物しか残っていない部分で 2 箇所測定した。測点分布は Figure 2 に示すとおりである。B6 を基準にして算定したスペクトル比を元に検討する。

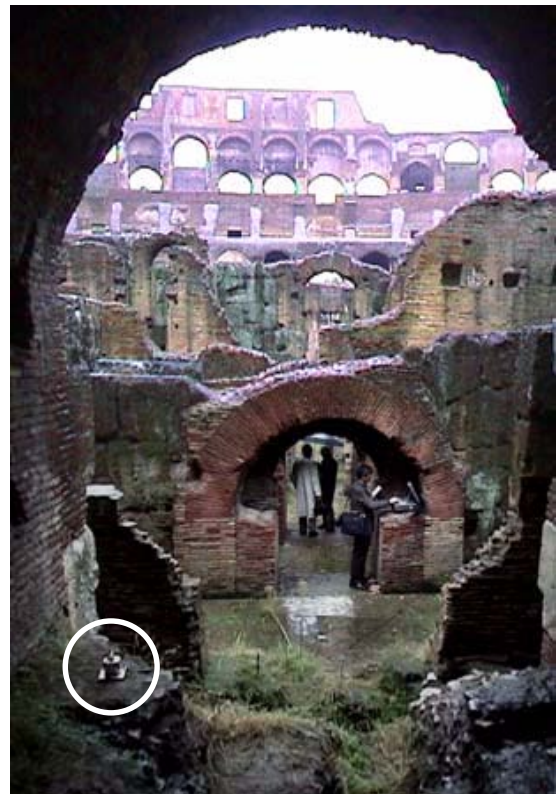
Photo-3 Measurement Condition at B6

各測点では、(株) SDR 製の PIC91 を使用して、3 方向成分の常時微動を同時に測定した。測定方向は、コロッセオの中心方向を X 方向、円周方向を Y 方向、上下方向を Z 方向とした。各測点は、1997 年 11 月 22 日午前 10 時から 2 時間半かけて降りしきる雨の中で個別に測定されている。Photo-3 は B6 地点からみた測定風景である。左手前にみえるのが円筒型の 3 成分センサーである。

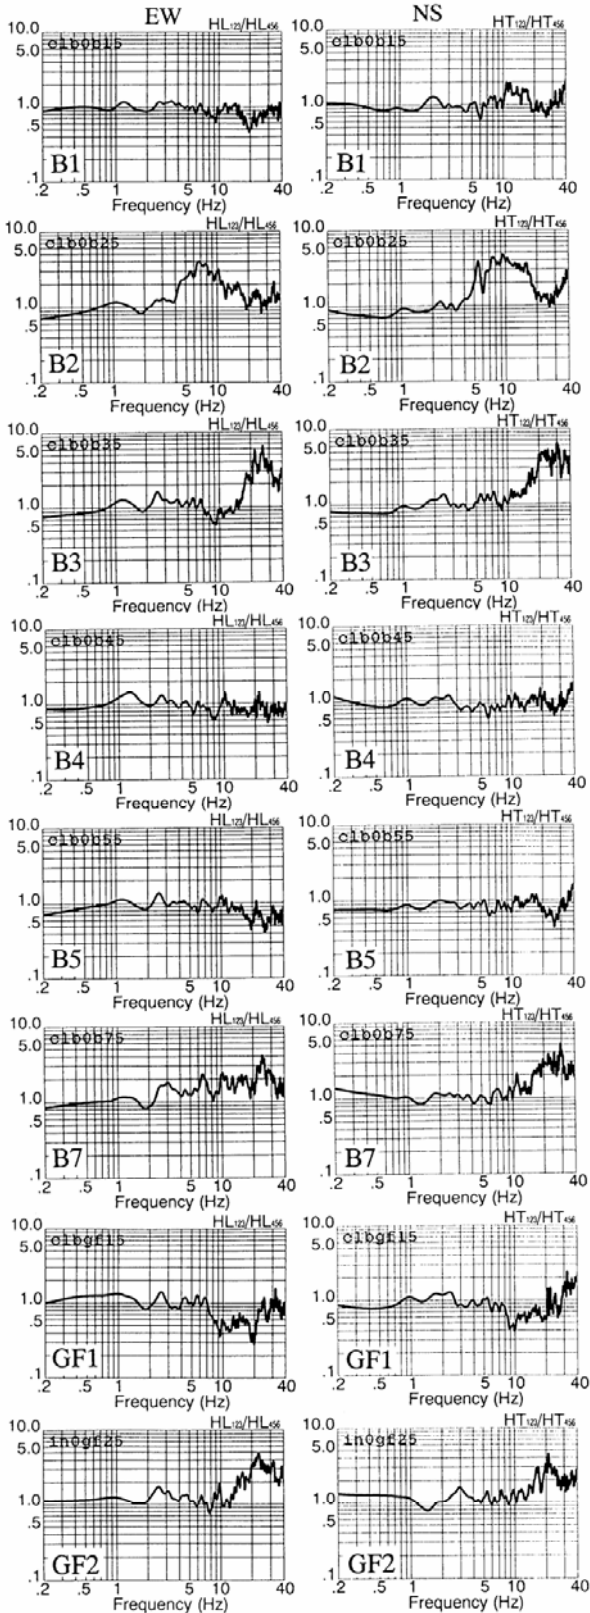
スペクトル比を算定した結果について述べる。Figure 5 が B6 基準の各測点のスペクトル比である。これによると、B1、B4 および B5 は表示した周波数範囲で、B6 とほぼ同じ特性を示している。また、10Hz 以下に限ると、B2 を除く、地下および 1 階のすべての測点がほぼ同一の応答を示している。

B2 のスペクトル比によると、卓越振動数は 7Hz~10Hz で増幅倍率は 4~5 倍と推定される。基盤の Vs を 800m/s と仮定して、表層地盤の Vs および B2 測点での層厚を推定すると、それぞれ、160m/s~200m/s、5m 程度となる。

Figure 5 Spectral Ratio standardized by B6
