## 令和8年熊本地震の新幹線の状況など（メモ）

株式会社システムアンドデータリサーチ（2026/08/03）

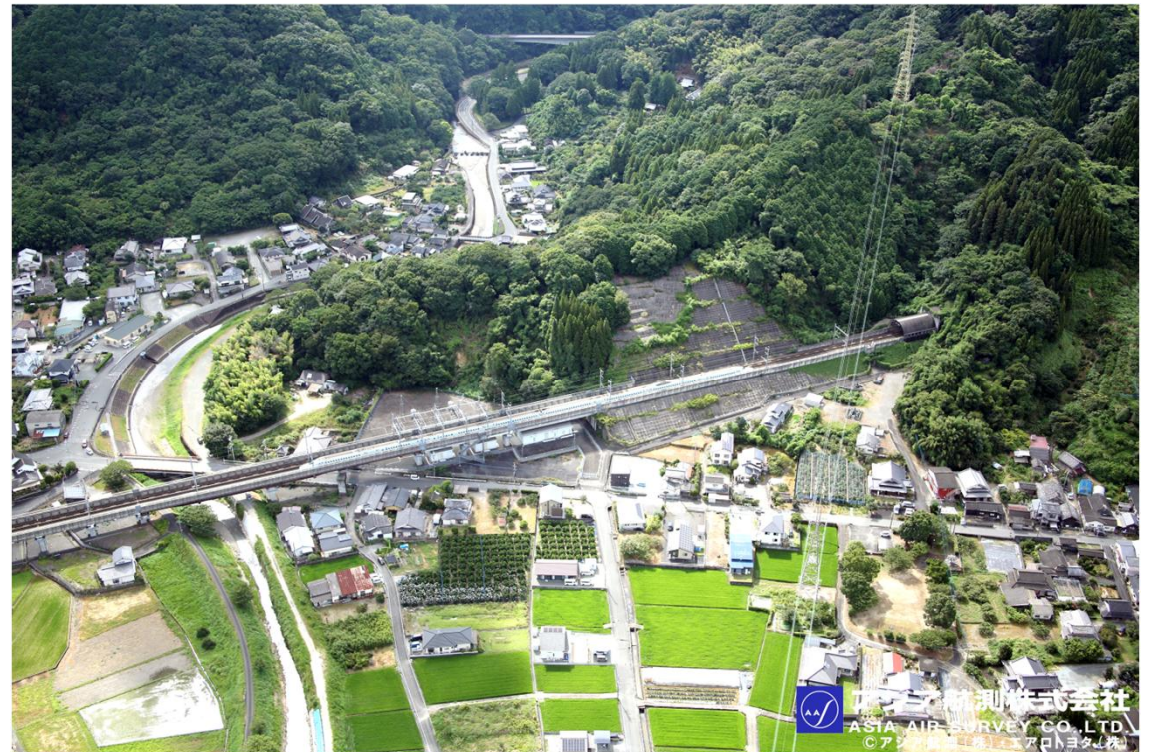
2026年7月28日16:27に発生した令和8年熊本地震（暫定M7.1）に関連して、ニュースなどで新幹線が停止している写真がよく見られますが、地震発生時間などから、南側のトンネルを出たところで停止しているのは、博多行き（北に向けて走行）のさくら766号（所定では新水俣16:17発新八代16:30着）と考えられます（下はアジア航測による写真：左側が博多側）。警報システムにより停止し、その先でレール破断をしているためその場で乗客を降ろしたというニュースがありますので、一度停止してから移動はしていないと考えられます。ちなみに、新幹線の場合、緊急ブレーキから停止まで2~3km必要です。また、地震の影響範囲では以下の4列車が走行中だったと思われます。

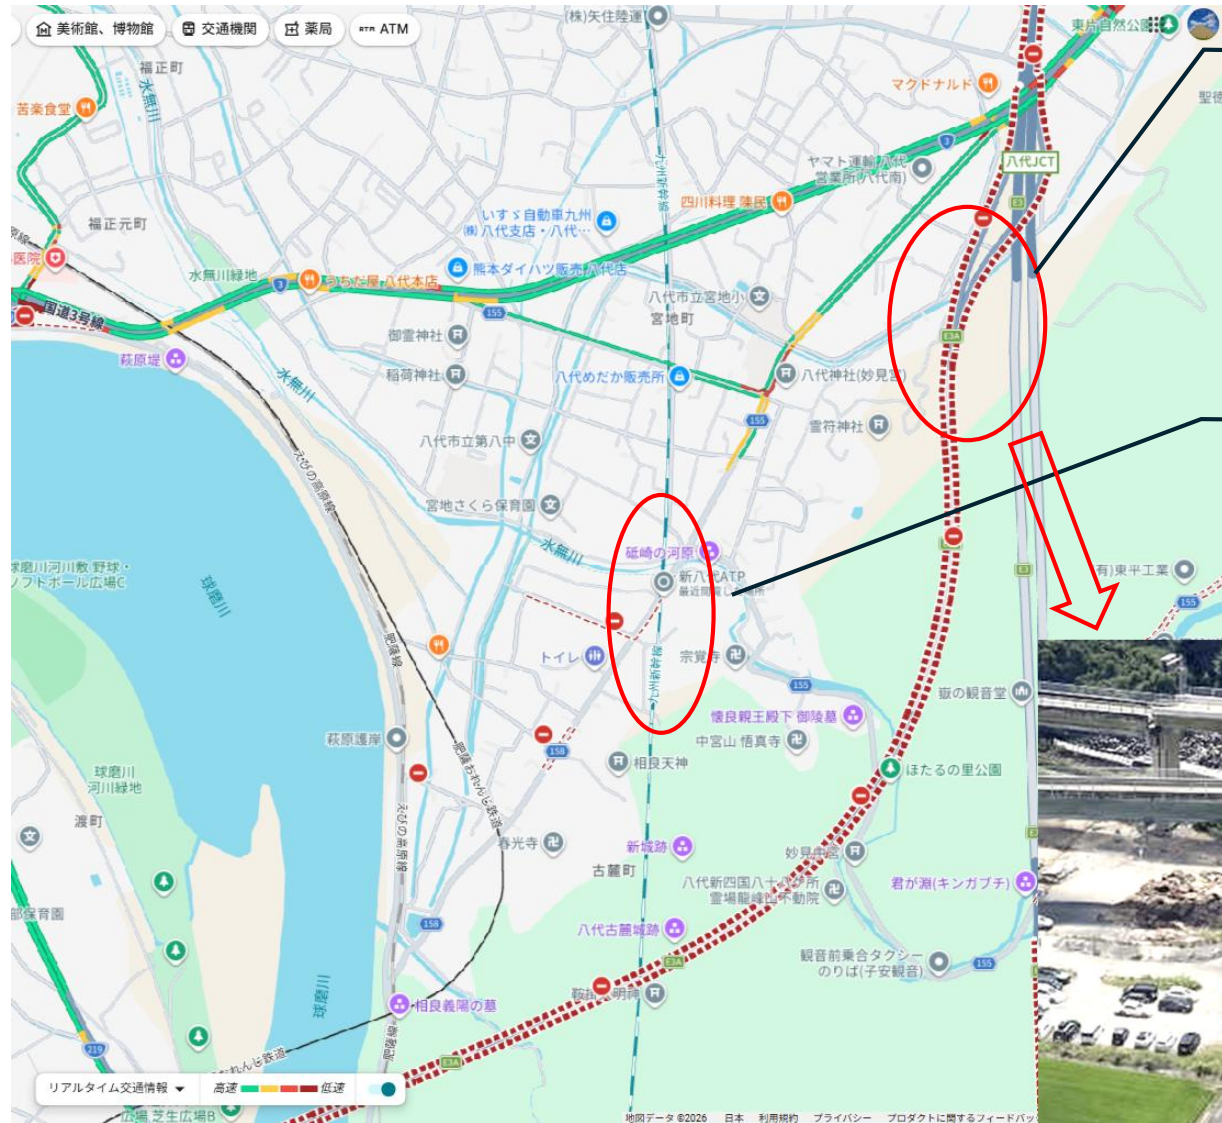
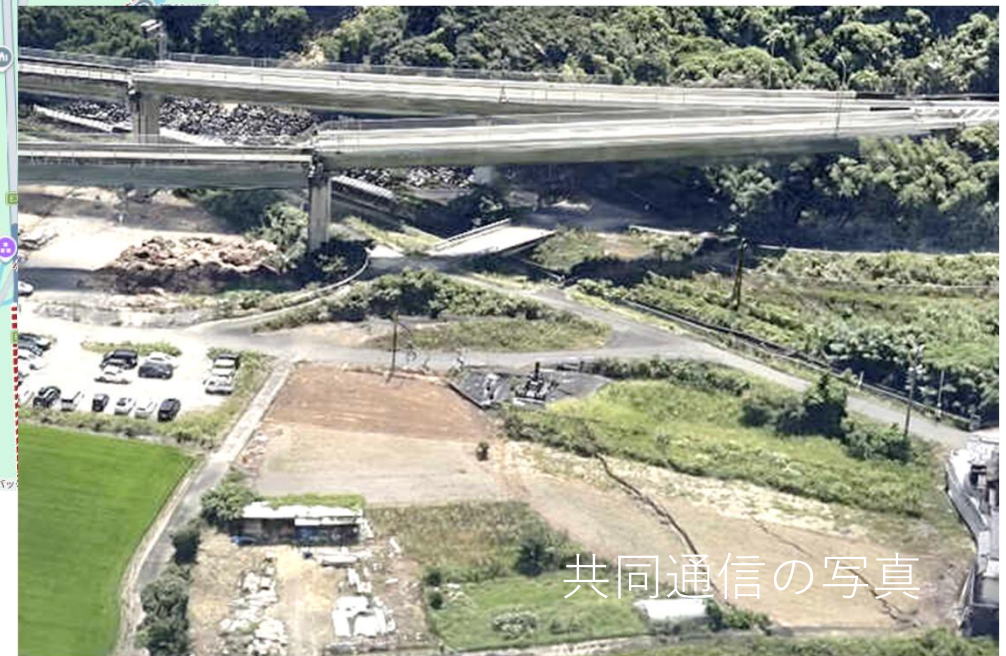
# 位置図

次のページに新幹線の停止位置と高速道路の橋桁がずれた八代ジャンクションなどの位置を示します。断層が地表に現れた地点を含め、数100mの範囲に集中していることが分かります。

九州自動車道の橋桁ずれと日奈久断層帯が地表に現れた地点

北方の博多に向かって走行中の  
さくら766号の停止位置
