メキシコ・プエブラ地震 M7.1 (2017 年 9 月 19 日 13 時 14 分 40 秒発生：現地時間)

中村 豊 (SDR)

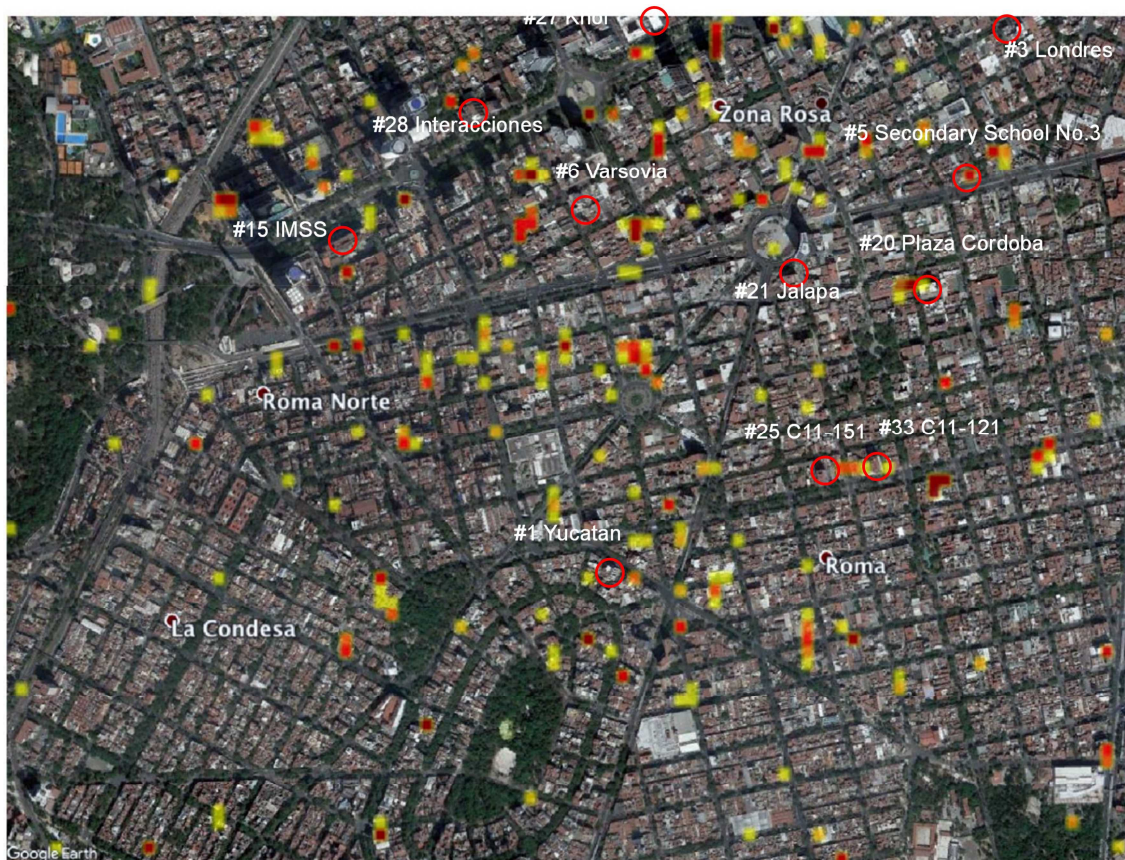
図 6 NASA ジェット推進研究所の画像解析による推定被害建物と微動調査建物(○印)

1999 年から 2002 年にかけて実施したメキシコシティでの地盤や建物の調査結果については、すでに弊社 HP 上に公開しておりますが、その後の追加など、改訂版も近日中に公開します。NASA が公開している画像分析に基づく推定被害建物を衛星写真上で赤や黄色にマーキングしている図がありますが。その範囲内に我々が調査した建物は 11 棟あり、そのうち 2 棟が、黄色と赤にマーキングされています (**図 6** 参照)。赤色にマーキングされた建物は中学校の校舎ですが、当時の我々の調査では耐震性が低いとは思われませんでした。そのほかの結果も併せて考えると、今回公表された NASA の画像解析に基づく建物被害推定はあまり信頼性が高くないのかもしれないかもしれません。いずれにしても写真など現地の情報を基にした正確な建物被害状況が判明するのを待つしかないのはもどかしい限りです。被害者の早期救出、早期復興、などに資する情報把握を的確かつ迅速に行うにはどうしたらいいのか、取り組むべき多くの課題があらためて浮き彫りになりました。
