## イタリア中部地震によるアッシジ・聖フランチェスコ大聖堂の被害と常時微動特性

(株) システムアンドデータリサーチ 正会員 中村 豊  
 (株) システムアンドデータリサーチ 正会員 齋田 淳  
 Istituto Nazionale di Geofisica, Italy. Antonio ROVELLI  
 Istituto Nazionale di Geofisica, Italy. Stefano DONATI

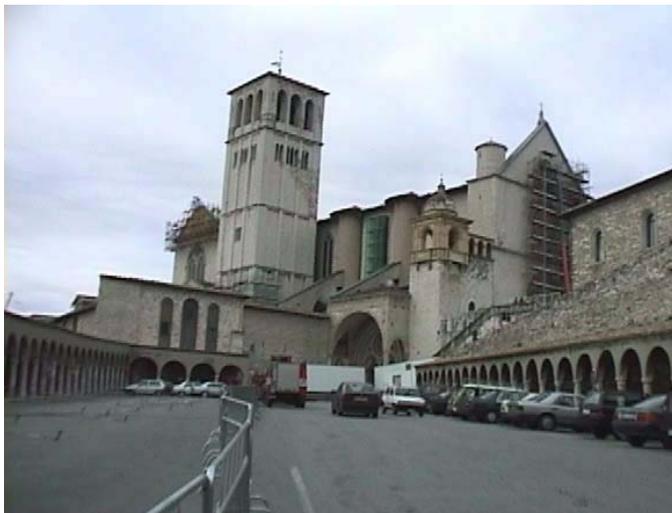
Photo-1 The Basilica of St. Francis

聖フランチェスコ大聖堂はアッシジの西端に位置し、上下二層の教会という珍しい構造を持っている。下層の教会は1230年に完成している。上層の教会が建立された年は明らかではないが、1253年にはローマ教皇イノセントIV世により奉献されている。

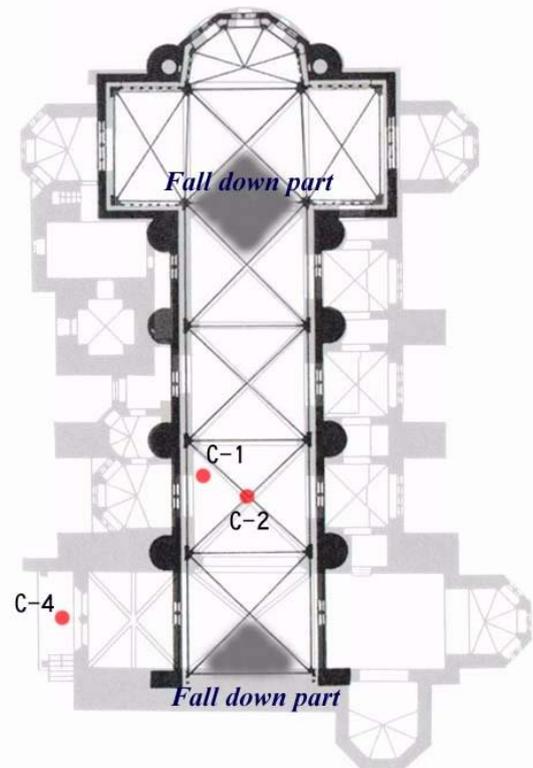
Figure 1 Floor Plans of the Upper and Lower Basilica

聖フランチェスコ大聖堂の外観写真を Photo-1 に示し、上層を濃く示した平面図を Figure 1 に示す。なお、平面図にはドーム天井が崩落した部分を輪郭をぼかした灰色で示した。前部の崩落の様子はテレビ撮影されている。Photo-2 および Photo-3 にこれらの崩落状況を示す。

聖フランチェスコ大聖堂の震災原因の解明に資するため、建物の常時微動を測定した。1997年11月20日午後2時10分～3時にかけて、上層教会の床面 C1、上層教会のドーム天井の上 C2、そして下層教会の入口 C4 の3ヶ所を測定した。これらの測点は Figure 1 に示されている。測定方向は、大聖堂の長手方向を X (概ね EW)、短手方向を Y (概ね NS) とし、上下方向を Z とした。復旧工事中であったが、C1 および C2 の微動測定時には、工事を中断していただいた。計測器は、SDR 製の PIC91 を使用した。

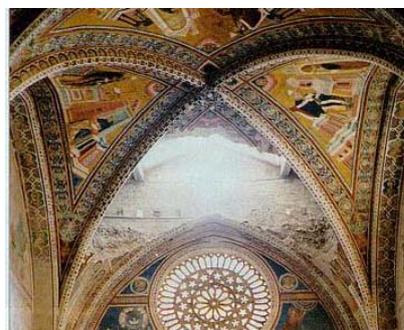
Photo-2c Just after the Quake

1997年9月26日、イタリアの中部 Umbria 地方において地震が発生した。この日、未明から昼にかけて3回の地震に襲われ、震源を中心とする半径10kmの地域ではかなりの被害を被っているところがある。震源から約20km離れたアッシジでも聖フランチェスコ大聖堂のドーム天井や屋根が崩落する被害が生じた。たまたま、最初の地震の後、大聖堂内部でテレビ取材中のクルーが撮影中に2回めの地震が発生して、ドーム天井が崩壊する様子を記録している。最初の地震 ( $M_L5.5$ ) は2時33分に発生し、2回め ( $M_L5.8$ ) は11時40分に発生している。その直後の11時46分 (いずれも現地時間) には3回め ( $M_L4.7$ ) の地震が発生している。

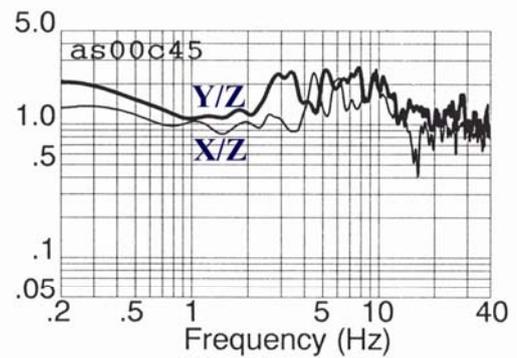
Figure 2 に示した下層教会の入口測点 C4 の QTS は、いずれも、 $3\text{Hz} \sim 10\text{Hz}$  にいくつかのピークを示しているが、倍率は小さく良好な地盤と判定される。以下スペクトル比に基づいてそれぞれの応答特

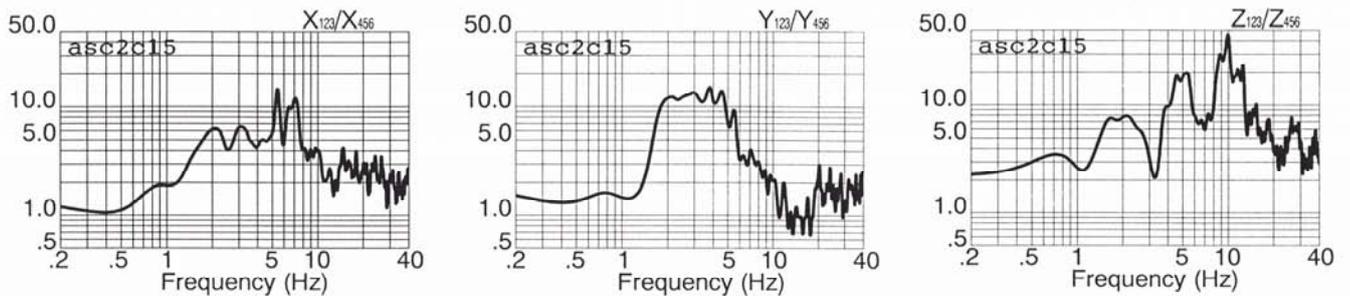
Figure 3 Spectral Ratio of C2 and C1

上層教会の構造特性 (C2/C1、Figure 3 参照) : 水平方向はいずれの方向も概ね 2Hz が卓越し、その増幅倍率は X 方向 6 倍、Y 方向 11 倍と短手方向の方が 2 倍程度大きくなっている。また、X 方向は 5.3Hz および 7.1Hz に突出したピークがあり、10 倍を越えている。なお、Y 方向は 2Hz~5Hz までほぼフラットで 10 倍強の倍率という特異な形状を示している。X 方向の突出したふたつの周波数のうち、5.3Hz に相当するものは 9 倍と大きな増幅を示すが、7.1Hz に相当するものは 4 倍程度しかない。上下方向は 2Hz、5Hz、10Hz などに大きなピークが認められ、それぞれ、8 倍、20 倍、50 倍と通常構造物の上下動の応答と比較して低い振動数でかなり大きな増幅倍率を示している。この上下動のスペクトル比の特性はドーム天井の特性を示すものと思われる。また、5Hz 付近はいずれの方向においても卓越するが、7Hz 付近は X 方向が卓越し、10Hz 付近は上下動方向が卓越している。

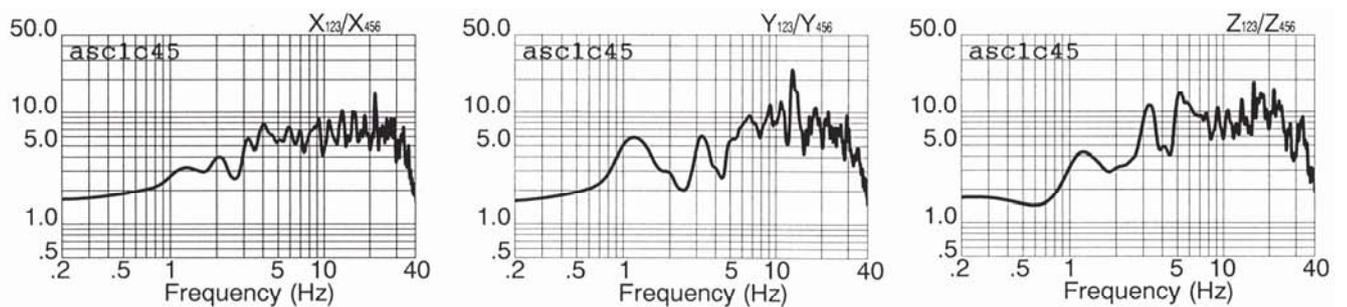
Figure 4 Spectral Ratio of C1 and C4

下層教会の構造特性 (C1/C4、Figure 4 参照) : X 方向は 1Hz から 20Hz まで増幅倍率が 2 倍から 8 倍程度まで漸増し、特に目立つピークは認められない。これに対して、Y 方向は 1.2Hz、3.2Hz が 6 倍程度の目立ったピークを示した後、12Hz 付近をピークとした 10 倍程度のなだらかな高まりが見える。12Hz のピークはこの高まりを突き抜け、20 倍を超える増幅倍率を示している。上下方向は Y 方向と類似の特性を示し、X 軸を回転軸とするロッキング振動の存在を示唆している。
