# 新潟県中越地震の早期検知と脱線

中村 豊

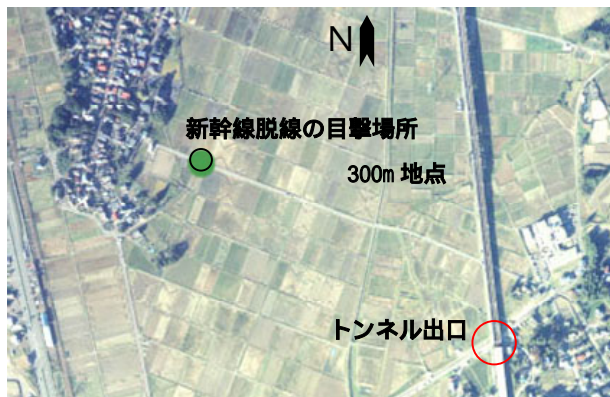
図6 目撃地点と新幹線の関係

NHK報道番組で放映された目撃者(当時高校三年生、男性)の証言(目撃位置は図-6参照、トンネル出口から西北西に約700m)によれば、突然の揺れを感じ、光を感じ、何事かと思っているとゴーという音がしたので振り返ると新幹線が走っていた。新幹線はトンネルを出た後、しばらくは

また、 から の証言は地震発生時の列車位置を特定するのに役立つ。図-6に示す位置関係から目撃者が受けたP波を「とき325号」もほとんど同時に受けたものと推測される。その列車がトンネルを出た時のゴーという音を、最初に地震に気づいた後、2秒程(目撃者本人の感覚)経過して聞いている。トンネル出口付近から目撃位置まで700m程度あり、トンネルを出た音が目撃者に届くまでに2秒強を要する。つまり、地震発生時は、「とき325号」がトンネルから出始めた瞬間ということになる。振り向いたときには、2秒分トンネルから出た状態で目撃されることになる。地震時の時間は長く感

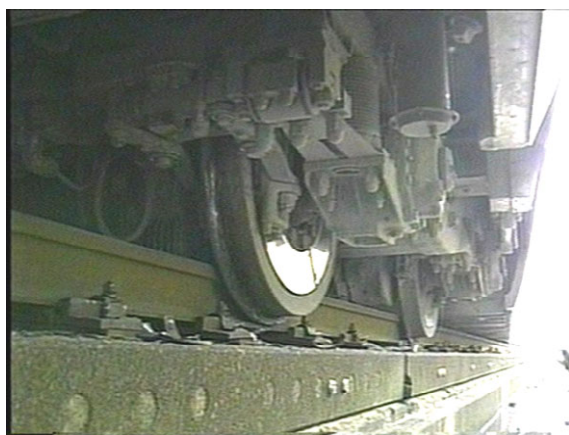
図12 脱線状況の例

脱線して車輪がスラブ面に落ちると、レール踏面と車体のボディマウント底面が接触する。その様子を図-12 に示す。

大きな地震動が継続している間の車体とレールの接触は、左右どちら側へ脱線したかによって異なる。すなわち、先頭車のように進行方向左側への脱線では、車体が右方向に揺れている時には右側のレールと車体底部右側が接触する。このとき、スラブ面への痕跡は右側レールの左側、すなわち軌条の内側につけられる。一方、車体が左方向に揺れている時には、スラブ面への痕跡は左側レールの左側（軌条の外側）につけられるが、左右のレールと車体の接触はないと考えられる。右側に脱線した場合には、これと逆の現象となる。すなわち、軌条内のスラブ面への痕跡がある方のレールと車体下部が接触しながら走行したと考えられる。

2号車（後から2両目）3号車寄り台車の状況、車輪がレールに密着していること、胴体がレールに接触していることなどが分かる。（NEWS23取材班提供VTRから）

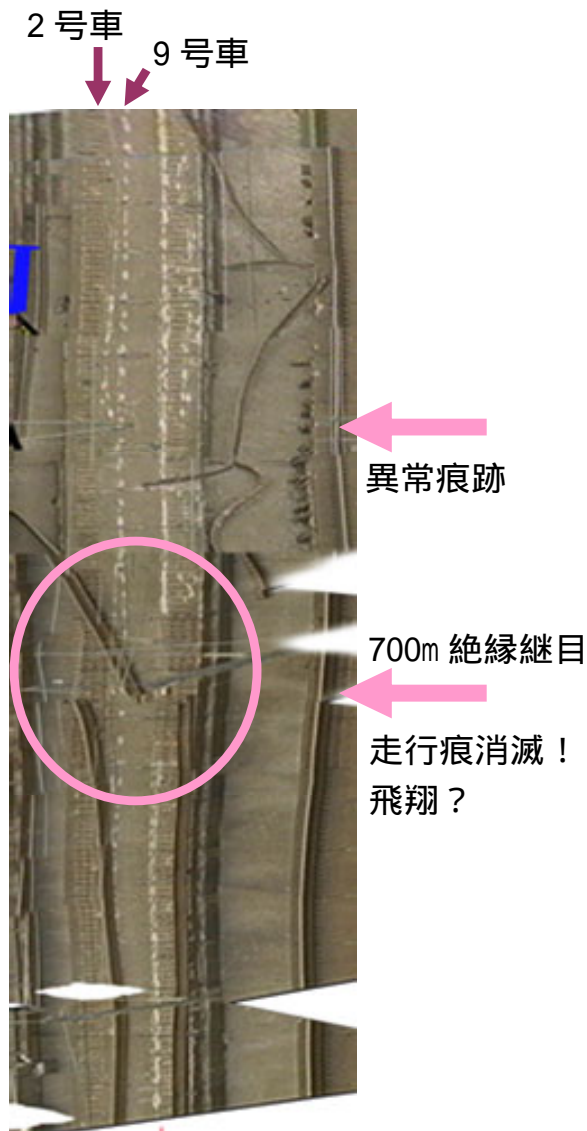
図 13 700m 地点付近の状況

2号車後部はここまで脱線しておらず、最後の1号車もレール上を走行しながら盛り上がり部分で飛び上がり、着地したあとのリバウンドで右側に大きく脱線したものと推測される。図-13に見られる変則的な走行痕(印で示した)は、その時に引きずり込まれて方向を変えながら走行した2号車の走行痕跡と思われる。つまり、最後尾車両はこの部分で大きく脱線し(排水溝に落ちかかったかも知れない)、その際、右側レールを巻き込んで引きちぎり、大きく変形させながら進んでいったものと推測され

較的多く、大きな地震動の間、右側のレール上を車体が滑走した時間が長かったと推測される。左右の揺れはほぼ半々と考えられるので、震動時間の半分の3秒程度がその滑走時間の上限と推定される。しかし、連続した滑走ではなく、摩擦による加熱量は相対的に少なかったものと推測される。しかし、地震動が収まった後は、脱線部分では車体がレール上に胴体着陸した状態となり、連続的に接触する。つまり、脱線車両が通過する間、レール踏面は摩擦により加熱され続ける。このため、レールは上に凸の形状に孕みだそうとするが、車体重量と締結装置により抑えつけられる。列車通過後は車体重量による押さえ込みがなくなり、締結装置だけがレール変形に抵抗することになる。大きく脱線しなかった後部の車両では脱線後車輪がレールの締結装置を踏んで破壊しながら走行したと考えられるから、左右のレールの左側のレール締結装置は損傷していると考えられる。このため、列車通過後、レールの左方への孕みだしが始まったものと推測される。これが500mから600mのレールの状況であろう。700m付近の絶縁継ぎ目付近は、レール伸縮に対して多少動きやすくなっていると考えられる。このため、継ぎ目部が盛り上がったものと推定される。付近のスラブ面（図-13参照）をみると、9号車（先頭から2両目）の左側車輪によるものと思われる軌道中央左側の走行痕を残して走行痕が消えている。右側レールの左側にずっと続いていたスラブ面走行痕は約15mに亘って突然消える。前後の走行痕の様子をみると、前の痕は次第に薄くなっているのに対して、15m先では走行痕が突然、明瞭に始まっている。一方、左側のレールの左側の痕跡はあまり明瞭ではないが、右側と同時に痕跡が無くなり、右側の痕跡よりさらに25mほど先で再び始まっている。この痕跡は突然ではなく少しずつ濃くなっている。

これは次のように解釈できる。左右のレールともに浮き上がっているが、左側は車輪がかすかに浮く程度のところと浮き上がらないところが交互に現れた。これに対し、右側は、絶縁継ぎ目部分でかなり盛り上がった。ここを通過する脱線車両は車体の右側を浮かせて15mほど飛んだ後、各台車がほ
