2016年4月16日熊本地震による地殻変動、GPS観測と強震記録の2回積分結果比較
および関連するいくつかの話題について

中村 豊 (SDR)

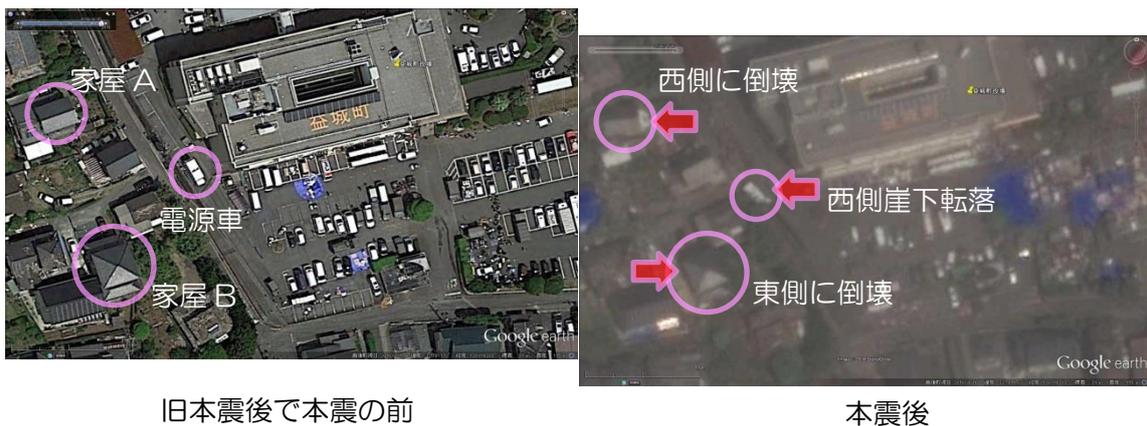
図 4 益城宮園観測点 (益城町役場) 周辺の様子

益城町役場の記録やKiK-net 益城の記録から算定した変位軌跡を図3に示す。図には同じスケールで旧本震と本震を示しているが、本震の変位軌跡は圧倒的に大きいことがわかる。本震の変位軌跡をみると、1時25分13秒から急激な動きが始まっており、概ね3秒間続いている。役場の記録をみると、この3秒間で、西向きに変位したものが急に東に変位している。この時に、旧本震の後、益城町役場の裏手の崖上に置かれた電源車が西側の崖下に転落したものと推測される。なお裏手の崖は4月14日の旧本震で20~30mにわたって崩れている。図中の矢印は、1時25分12秒と13秒、13秒からは16秒までを0.2秒間隔で記している。これによると、概ね100cm/sの速度で13.4秒から13.6秒まで西向きに変位し、14.0秒から14.2秒まで130cm/sの速度で東向きに変位している。これ以外では、100cm/s程度またはそれ以上での速度での変位は無いようである。付近の家屋の中には、明らかに16日の本震で西側に倒壊したAと東側に倒壊したBがある(図4参照)。地盤の変位状況と考え合わせると、Aは14.0~14.2秒に、Bは13.4秒~13.6秒に倒壊したと推測される。電源車が崖下に転落したのは14.0~14.2秒であったと思われる。その後は、表層地盤が非線形化したために大きな地震力を伝えるにくくなったものと想像される。益城付近の構造物が被災したのは概ね15秒頃までではなかろうか。
