## メキシコシティの建物被害に関する検討

中村 豊 (SDR)

崩壊の様子が映像に記録された二棟の五階建てビル A と B を中心に、建物被害について強震記録を利用しながら検討した。

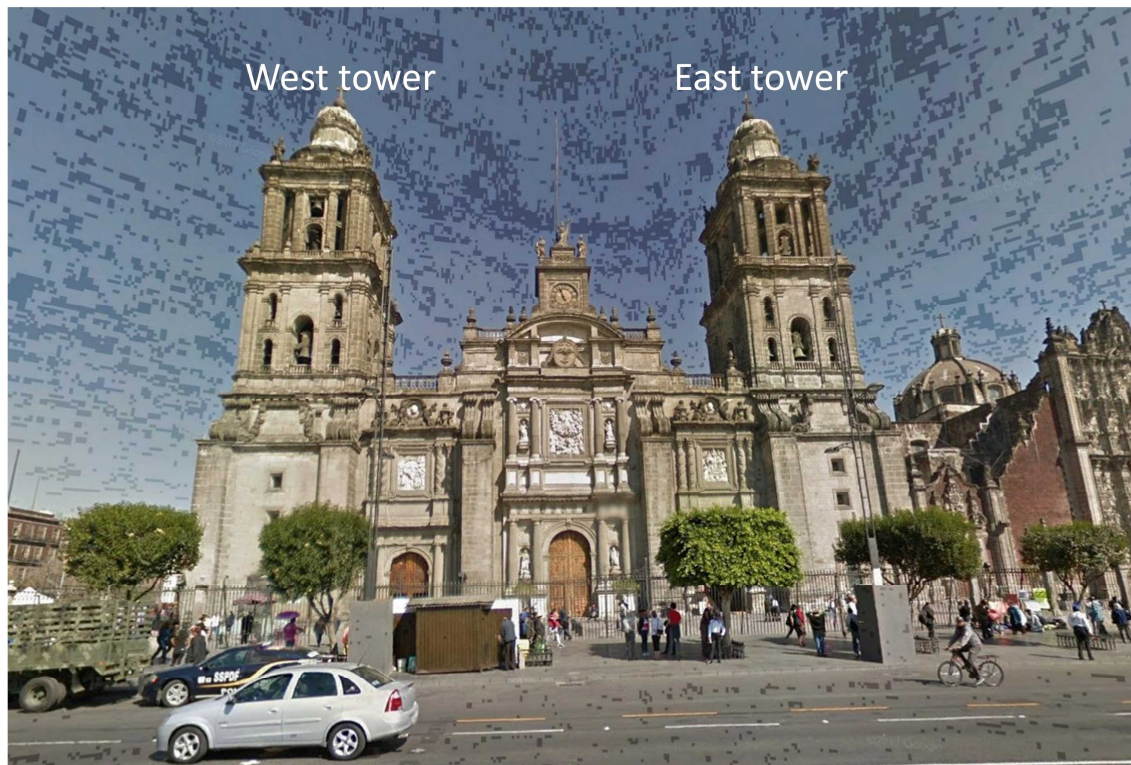
図1 検討した建物の外観

図 1 に崩壊建物 A と B の地震前の外観状況を Google Earth の Street view から示す。また、ソカロのセントラルカセードラルを正面からみた外観も示した。

建物 A は録画開始時から揺れていることが明らかで、開始から 15 秒ほどしてから崩壊している。この建物の所在は、北緯 19.387865 度、西経 99.146332 度で、我々が 1999 年 8 月に常時微動を測定した EW1 測線と EW3 測線の間にある。我々の測定結果と堆積層厚の状況を併せて考えると、建物 A 付近の地盤の固有周期は、1.3 秒から 1.6 秒程度と推定され、増幅倍率は 3 倍程度と推定される。建物 A は、ほぼ東西南北に走る道路の交差点の北西コーナーに位置しており、南北に 15m 程度、東西は北側約 9m 南側約 5m で南北に長い変則的な 5 階建てである。建物は南北に二分されているように見えるが、西側の壁はほぼ煉瓦充填壁となっている。北側の建物とは 1-2m の空間があり、北側壁面も概ね煉瓦充填壁と思われる。なお西側は駐車場となっている。

建物 B は録画が始まってから 40 秒以上も経ってから崩壊している。この建物の所在は、北緯 19.422732 度、西経 99.139741 度であり、EW2 測線の第 14 地点付近であった。隣接する測点を含めた推定固有周期は 3 秒から 5 秒で、第 14 地点では 5 秒であった。第 14 地点と建物 B は GPS のデータに基づけば 100m から 200m の距離である。建物 B は、ほぼ南北に走る道路に面しており、約 17m×35m の平面を持つ東西に長い 5 階建てである。建物前面の 2 階以上は全面ガラス張り、1 階はシャッター等で閉じられており、車庫か倉庫のようである。背面は各階 3 つの窓を持つが、1 階の様子は不明。南サイドはほぼ全面煉瓦充填壁、北面サイドは各階中央 2/3 の幅にわたって四つの細い窓が開けられている煉瓦充填の壁である。屋上には南側に約 6m×9m のペントハウスがある。また、北側には学校の二階建て校舎が接しており、南側には駐車場が広がっている。

建物 B の崩壊は、録画開始 42 秒後からであり、南側の 1 階が最初に破壊されてやや南側に傾斜した後、パンケーキ状に一気に落下崩壊している。崩壊開始から完全に崩壊するまで 3 秒程度の時間しか経過していない。この南側への崩壊は一階の柱が北側に偏在していることと、北側には二階建て校舎が接していたことによるものと思われる。録画開始時から警報サイレンが鳴動しており、録画開始時間は 13 時 15 分 7 秒付近より後であると推測される。アナウンス音の比較から、記録開始は現地時間で 13 時 15 分 6.7 秒と推測された。また、この動画撮影者は地震後周囲を見回しながら撮影しており、大きな揺れや被害が発生している場所を撮影しようとしていることが窺える。そして、13 時 15 分 30 秒頃から建物 B に視点を固定している。これは、この時点から建物 B が顕著に揺れ始めたことを示唆している。崩壊開始は 49.4 秒であり、揺れ始めてから 20 秒近く経過している。

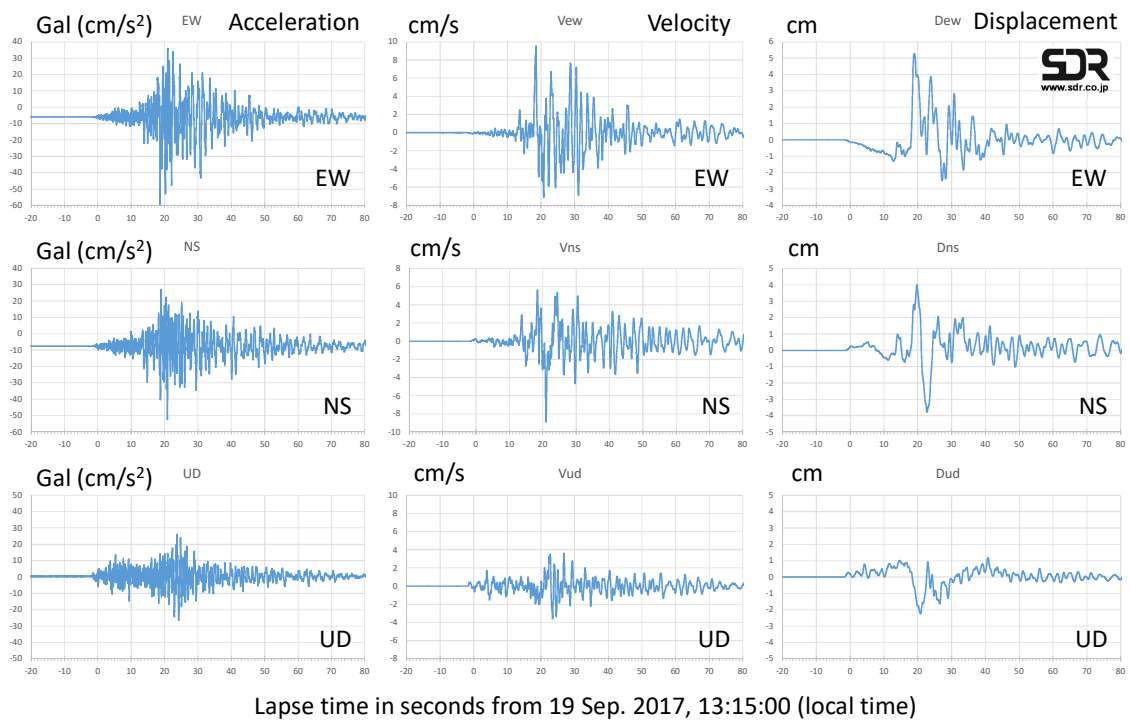
図 2 UNM 観測点での 20170919 強震記録波形（加速度）とその積分波形（速度と範囲）

UNM 地点の記録（13 時 15 分の 66 秒前から 260 秒間の記録、図 2）を用いて、周期 5.04 秒、減衰 10% の表層地盤の地表面応答を算定してみた。UNM の記録を半分にして表層地盤への入射波形としている。他に固有周期 1 秒、1.68 秒、2 秒、3 秒のものも算定した。減衰はいずれも 10% とした。これらの表層地盤表面の応答を入力として、建物の屋上応答を算定した。減衰は、5% と 10% である。

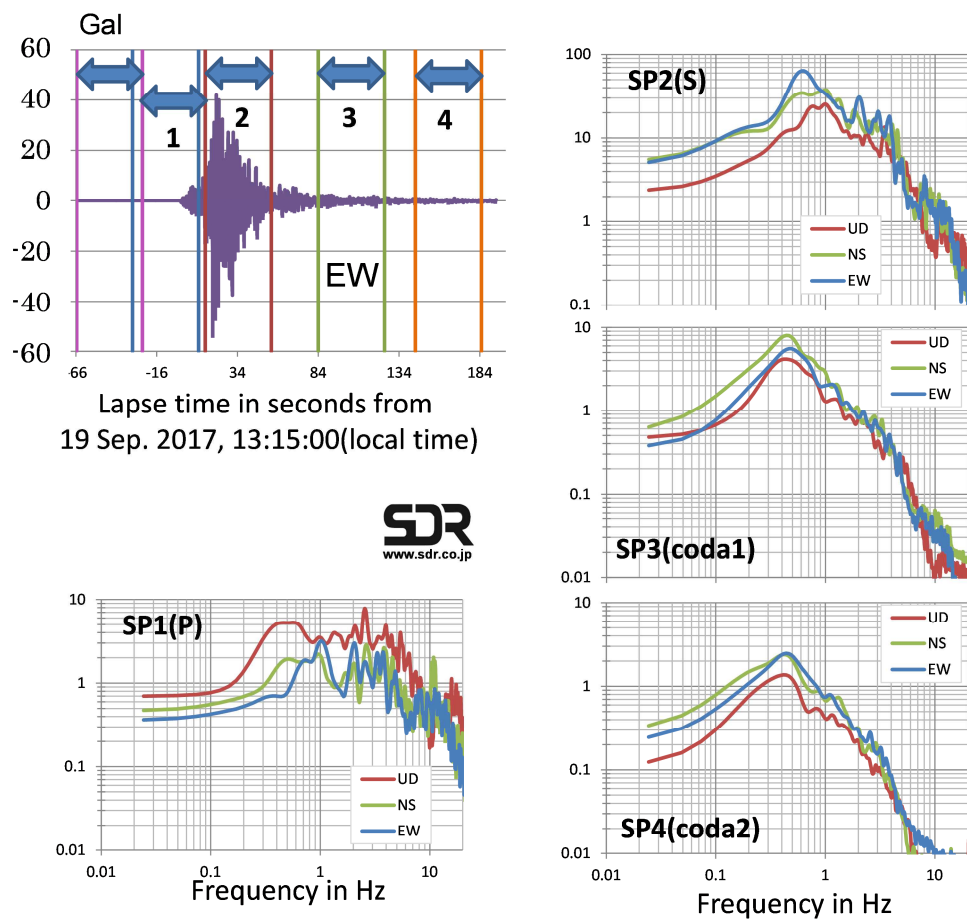
図 3 UNM 観測点での 20170919 強震記録波形（加速度）とその積分波形（速度と範囲）

図 3 に示すように、UNM 地点の記録をみると、今回の地震動には 1.68 秒の成分が含まれている。これに建物が共振した場合、併せて地盤も共振した場合、いずれも共振していない場合を検討した。特に地盤の固有周期が 1.68 秒の場合とその 3 倍である 5.04 秒の場合に建物の固有周期を種々変化させて応答変位がどのように変化するか検討した。

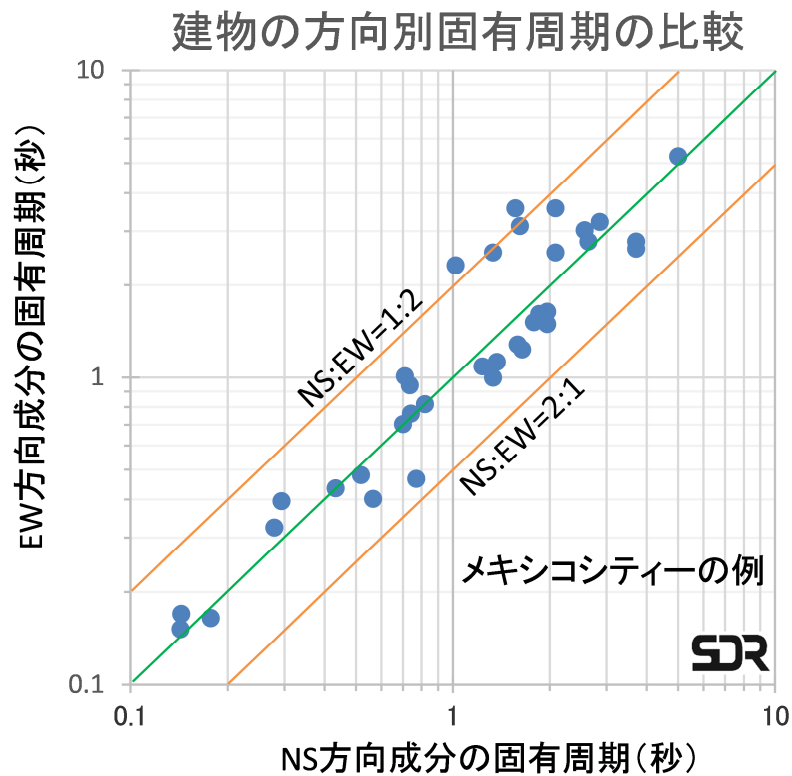
図4 メキシコシティの建物の方向別固有周期の比較例

崩壊した建物 A や B の状況をみても想像できるように、加振方向によってかなり剛性が異なる場合がある。図 4 に水平 2 方向の固有周期を比較してみた。2 倍以上の相違があるものがある。建物 A についてみると、南北は相対的に強く、東西の変形に弱いことが推測される。建物 B についていえば、道路方向すなわち南北方向の剛性は東西方向よりかなり低いと思われる。微動調査建物(建物 A や B は対象ではない)の階数と固有周期の関係(図 5)をみると、概ね周期  $T=0.06N\sim 0.1N$ 、(N は階数)の範囲に入っているが、これより短いもの(剛性の高いもの)も長いもの(剛性が低いもの)も少なくない。調査建物のうち階数に対して固有周期が特に長いものは 12 階前後のもので 3 秒前後の固有周期であったが、これを 5 階に換算すると、固有周期 1.4 秒前後となる。調査建物は今回の地震ではいずれも被災していないと思われ、被災した建物はさらに剛性が低かった、つまり固有周期が長かったと推測される。つまり、5 階建でありながら今回の地震動に共振するような低い剛性のため、被災したと考えられるのである。

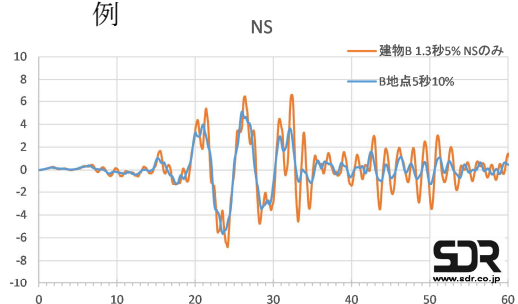
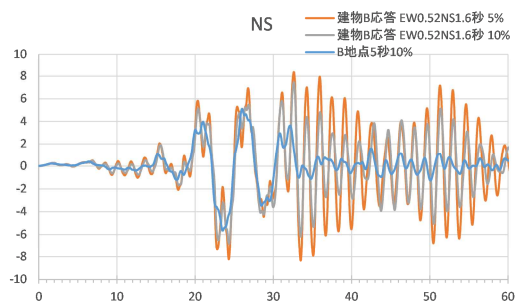
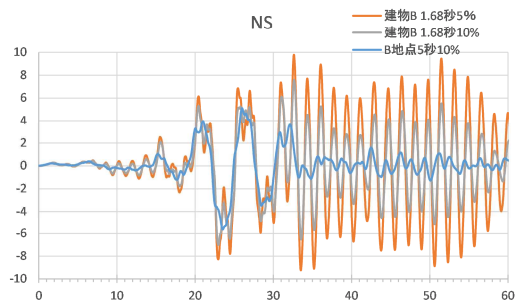
図 7 建物 B の応答波形例

建物 B を想定した図 7 の結果は、共振しない EW 方向では相対変位はほとんど生じず、NS 方向は地震動入力 of 1.68 秒に鋭敏に反応して 30 秒以後急激に大きな相対変位を生じること示している。建物 B が 30 秒以後大きく揺れたと思われることと整合しており、崩壊開始までに 10 回以上の揺れを受けたことが推定される。つまり、建物 B の 1 階の層変形は破壊まで一気に生じたのではなく、徐々に累積していったものと推測される。途中映像では、揺れが小さくなったようにも見受けられるが、共振による損傷のため固有周期がずれて振幅が小さくなったとも解釈できる。共振周期とはわずかに異なる固有周期 1.3 秒であったならば、相対変形はそれほど大きくなく崩壊には至らなかったであろうと判断され、わずかな強度不足が大きな惨事に繋がったと推測される。
