# 鎌倉大仏およびその周辺地盤の常時微動調査 ON THE DYNAMIC CHARACTERISTICS OF GREAT BUDDHA OF KAMAKURA AND ITS SURROUNDINGS

**ABSTRACT:** Great Buddha of Kamakura was built over 750 years ago. The statue retains the original shape despite repeated natural disasters and loss of the Great Buddha hall. By the Kanto earthquakes of 1703 and 1923, the front part of the foundation had settled 90cm and 50cm respectively and the statue was moved ahead, but the statue had been not suffered severe damage at these times. We must pass this heritage on the next generation had been good condition. So we started investigation to grasp current situation of the statue and its surrounding ground using microtremor. Here we report the preliminary results of the measurement early in this year.

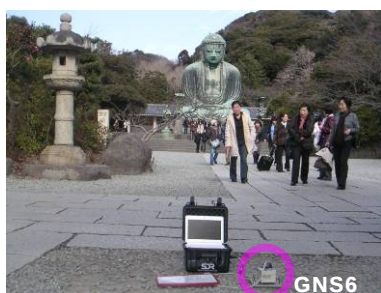
### 写真1 地盤での微動測定

大仏が鎮座する回廊域内とその周辺については、大仏基壇（Z0）を中心に、基壇周り地盤（Z1）、石畳（Z2）、回廊内側（Z3）および回廊外側（Z4）と、大仏を5重の測線で取り囲むように測点を設けた。基壇周り地盤（Z1）では、昭和修理時に実施したボーリング調査位置の近傍でも測定している。およそ50m四方の地盤領域に合計54測点がある。地盤での微動測定の様子を写真1に例示する。

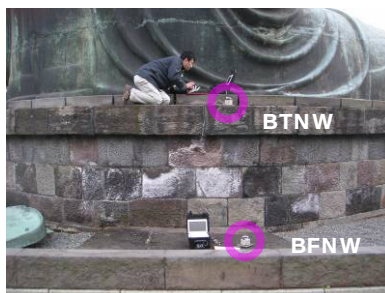
写真2 基壇上と周辺地盤

基壇上の測点（合計 8 測点）については、対応する大仏基壇周りの地盤測点と同時に測定し、周辺地盤に対する基壇上面の増幅スペクトルを算定した。基壇での微動測定状況を写真 2 に示す。

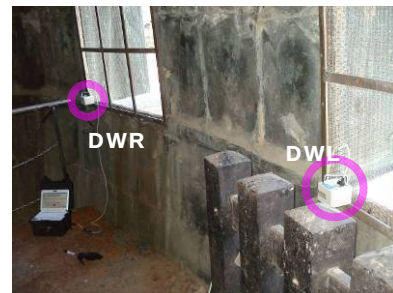
写真3 大仏内背面窓での測定

大仏本体については（図 3 参照）、昭和の修理で付加された大仏下部の補強コンクリート架構に東西南北 4 測点を設けるとともに、胸腹部の荷重を一部負担するために内部に設置された鋼製門型支持架構に 2 測点、さらに背面の窓部（創建時よりある大仏本体背面に空けられた窓）に 2 測点を設けた。さらに基壇上面では、中心位置と両膝の内側の合計 3 測点を設けた。大仏および基壇上面の測点では、対応する左右測点とともに基壇上面中心の測点 **BFC**、合計 3 測点の同時測定を行っている。大仏本体に関する測点は合計 11 測点である。大仏内部での微動測定状況を写真 3 に例示する。

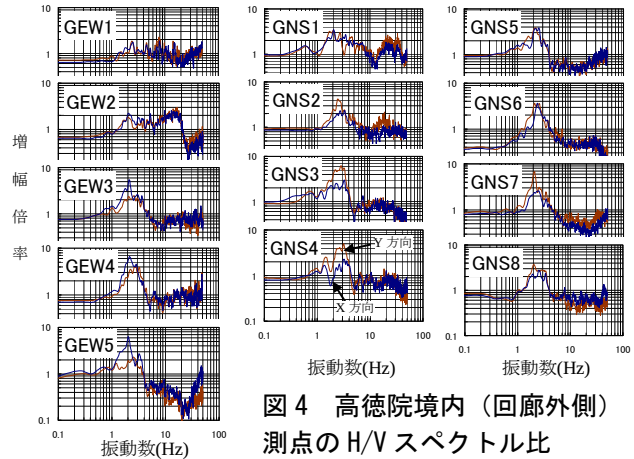
図 4 高德院境内 (回廊外側) 測点の H/V スペクトル比

図 4 に回廊より外側の境内で計測された H/V スペクトル比を示す。これによると、大仏を中心にして、西側の地盤がもっとも堅硬であり、南に行くほど、また東に行くほど地盤は軟弱になる。南北測線では南北方向の振動成分が卓越し、東西測線では東西方向の振動成分が卓越する傾向が認められる。

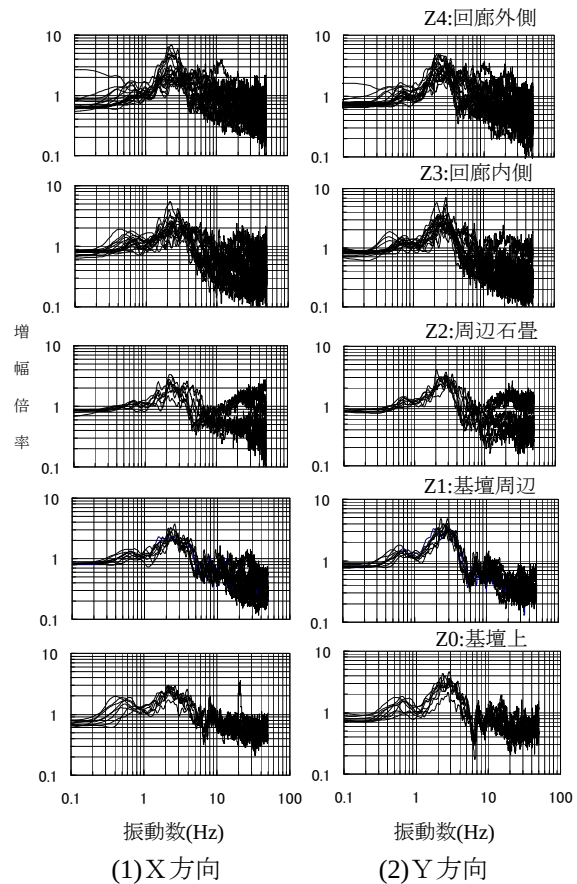
図 5 回廊周辺 Z0~Z4 での H/V スペクトル比

図 5 は、回廊周辺から内側の測点の H/V スペクトル比を、大仏を取り囲む 5 つのゾーン (Z0:基壇上、Z1:基壇周辺地盤、Z2:周辺石畳部分、Z3:回廊内側部分、Z4:回廊外側部分) に分けて示したものである。左側が X 方向 (ほぼ東西)、右側が Y 方向 (ほぼ南北) である。これを見ると、XY ともすべての測点で 2~3Hz の振動が卓越していることがわかる。Y 方向の増幅度が大きいので、地震動は南北方向が卓越するものと予想される。Y 方向の増幅度に着目すると、Z1 では、増幅度は 3 倍を中心に分布しているが Z0 や Z2 では、やや小さい 2.5 倍を中心に分布しており、Z1 の基壇周辺地盤の方が、相対的にやや大きくなっている。

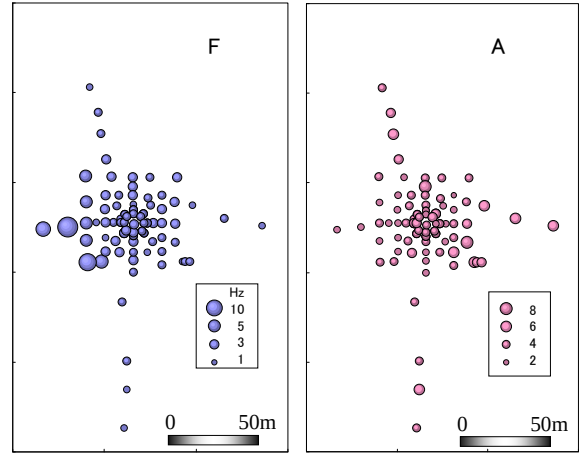
図 6 固有振動数と増幅倍率の分布

図 6 は、 $H/V$  スペクトル比から読み取った  $XY$  二組の固有振動数  $F$  と増幅倍率  $A$  のペアのうち、増幅倍率の大きい方向成分のものを、測点に対応する位置にバブルの大きさと色で示したものである。バブルの面積が  $F$  や  $A$  の大きさに比例するように描いている。これによると、 $F$  は西側で振動数が高くなるが、そのほかでは概ね一様であり、 $A$  は場所により大きく変化することがわかる。

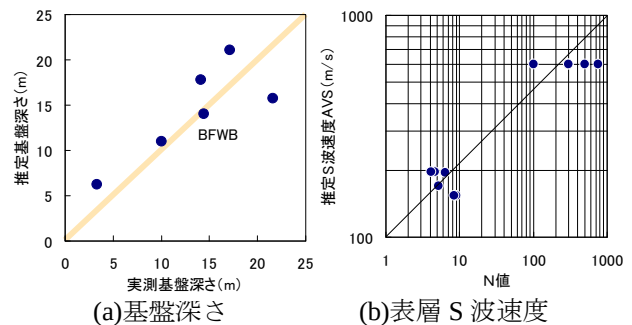
図 7 ボーリング調査結果との比較（検証）

推定の精度を確認するため、ボーリング調査データがある地点付近の測点で  $h$  の推定値を測定値と比較した。結果を図 7(a) に示すが、両者は概ね一致している。また、図 7(b) は、 $V_s$  の推定結果を表層の平均  $N$  値と比較したもので、ボーリング調査結果に掲載された基盤の  $N$  値も基盤速度  $600\text{m/s}$  に対応させて示している。これによると、 $V_s$  は  $N$  値のほぼ  $1/3$  乗に比例し、既往関係式群の係数と整合している。

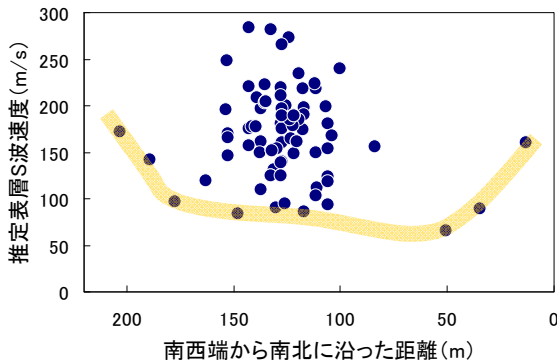
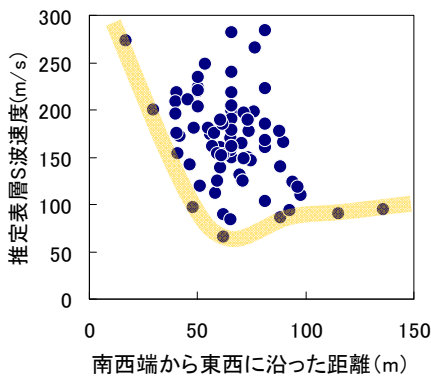
図 8 表層  $S$  波速度の推定結果

図 8 の  $V_s$  についてみると、東西に沿った分布では、西から東に移るにつれて、 $V_s$  が小さくなる傾向が認められ、また、南北に沿った分布では、大仏に向かって  $V_s$  が小さくなる傾向が認められる。これに対して、大仏周辺測点では、東西と南北の両測線から推測される値を下限として、それより大きな S 波速度になっている。大仏造立時の版築盛土による圧密効果など人工的な地盤強化の結果とも考えられ、興味深い。なお、柱礎石の下で実施されたと考えられる版築の影響はわからなかった。

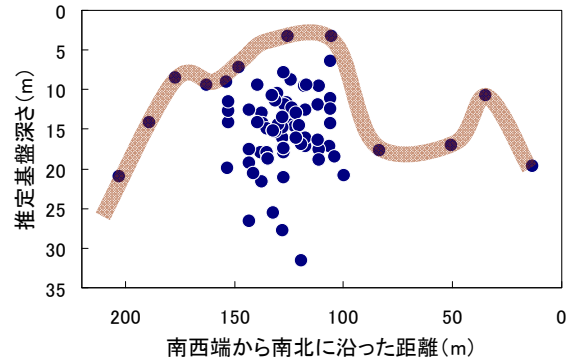
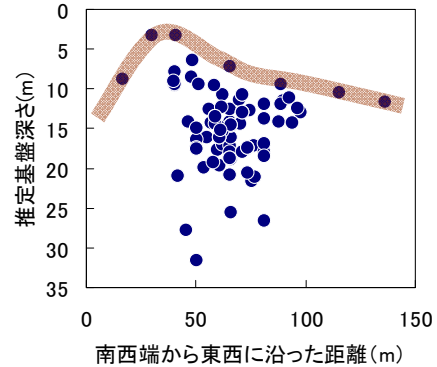
図 9 基盤深さの推定結果

図 9 にみられる基盤までの深さは、西に行くほど深くなり、大仏から北に行っても南に行っても深くなるという傾向を示す。基壇周辺の基盤までの深さ  $h$  は図 10 に示すように概ね 15m 前後と推定される。これは #2 ボーリングの調査結果と概ね一致している。
