SDR Report No.58 (2021_January) 修正版

都庁舎の2011年東北地方太平洋沖地震記録を用いた振動状況動画の作成と分析

中村 豊 (SDR)

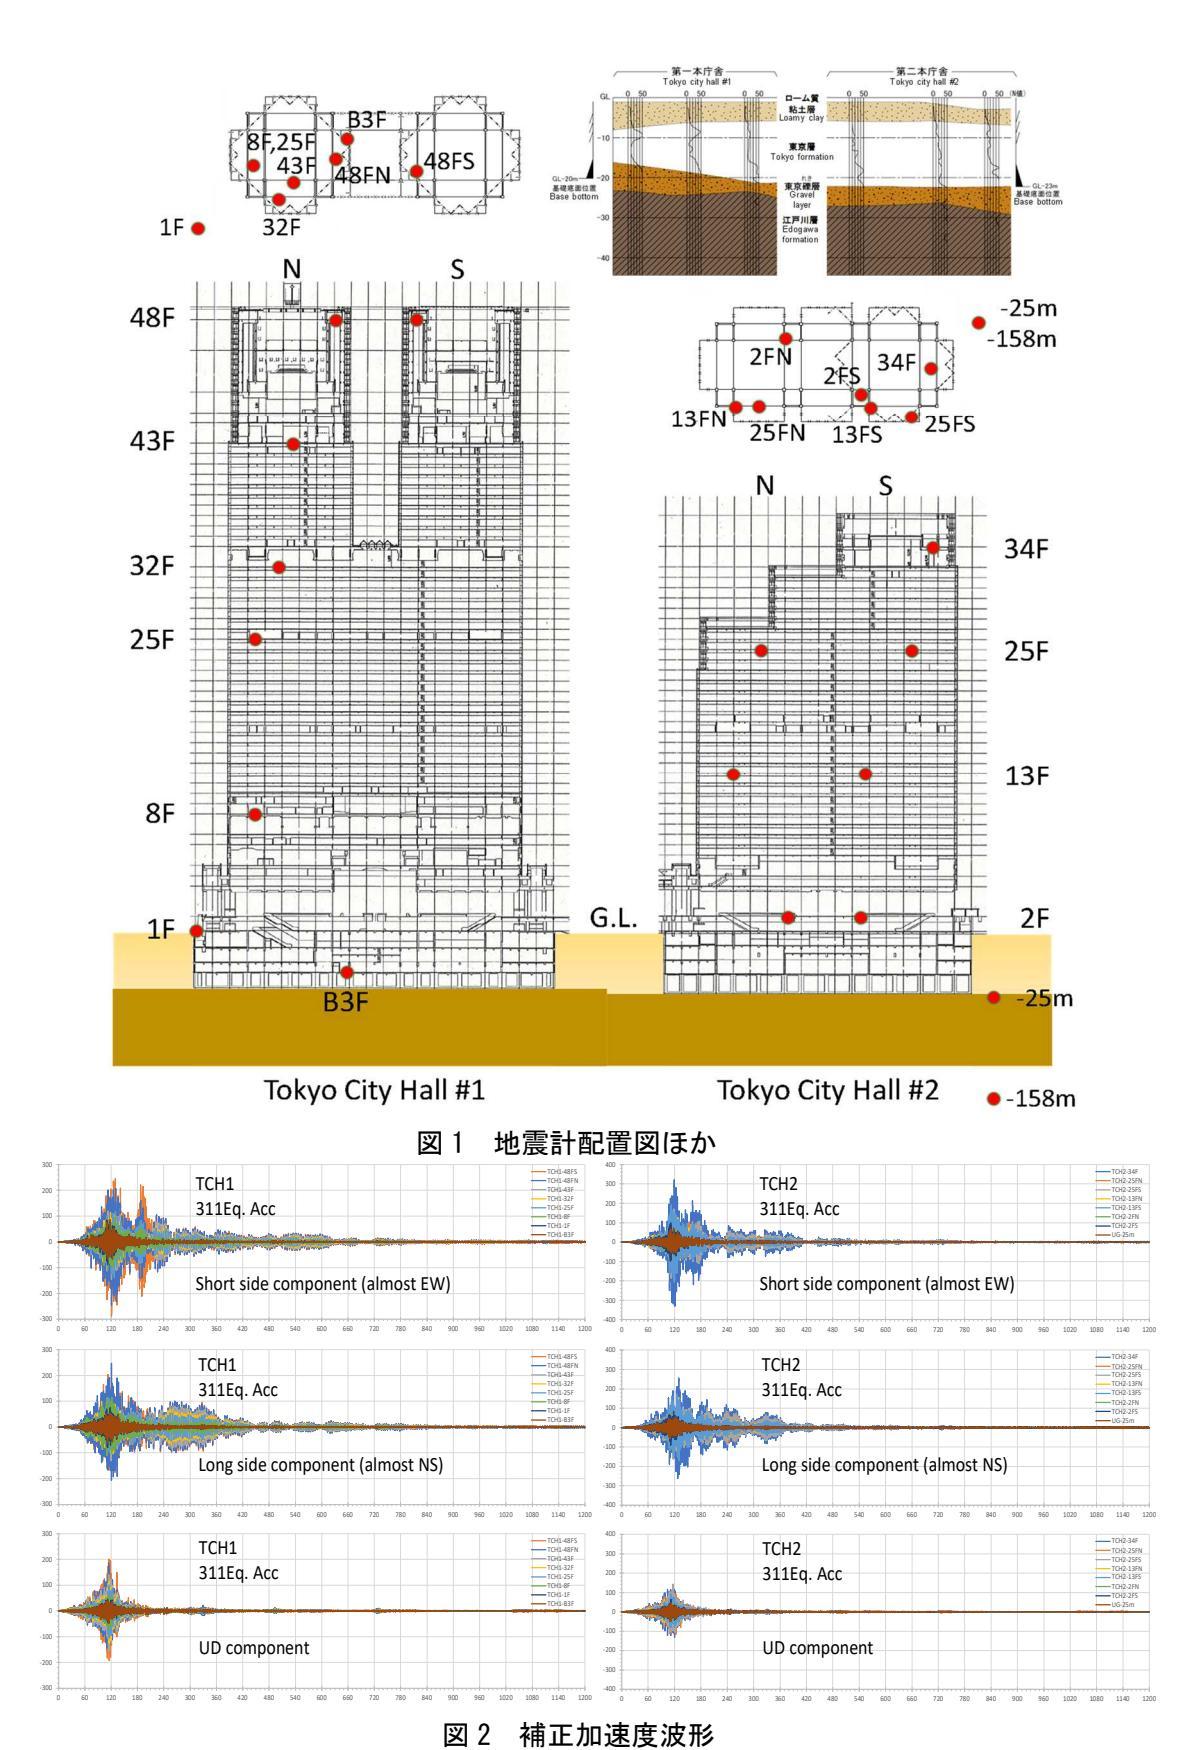
都庁舎およびその近傍に設置された地震計の配置状況は図1に示すとおりである。 記録された加速度波形の方向成分を建物の短辺方向と長辺方向に一致させるように、水平 面内で20度反時計回りに回転したものを図2に示す。

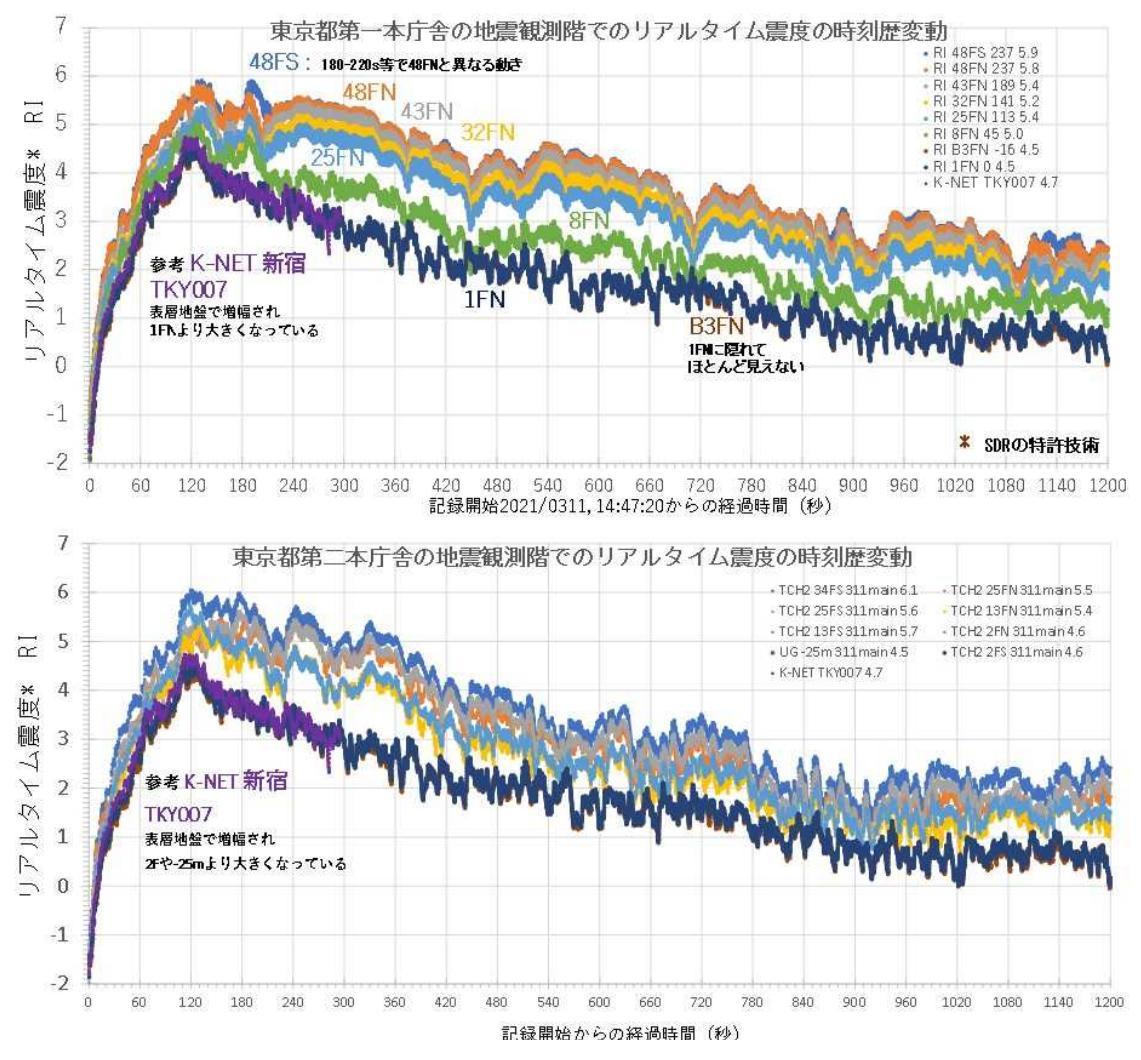
図3 都庁舎各階でのリアルタイム震度の時刻歴変化

加速度記録から算定されたリアルタイム震度 RI の算定結果を図 3 に示す。第一本庁舎 TCH1 と第二本庁舎 TCH2 では、RI の変化の様子が異なっていることがわかる。TCH1 では 25F 以 上で、TCH2 では 13F 以上で、大きさだけが異なるものの、RI の変化状況はそれぞれで類似 しており、建物の特性を示すものとして注目される。TCH1 の 33F 以上は北塔と南塔に分か れているが、48FN と 48FS での RI は、概ね類似した変動を示す。ただし、特に 180 秒から 210 秒などごく一部の区間で相互に異なり、48FS の方が最大 0.8 ほど大きくなっている。 類似した外観を呈する両塔の RI が時折示す大きな相違の要因については非常に興味深い。 また、TCH2 では 2F、13F および 25F では 2 測点ずつ設置されているが、2F を除き同床上二 点の RI の細かな変動は明らかに異なり、ねじれが生じていることを示唆している。震度増 幅の割合は、平均的には 1 階あたり 0.04 程度であるが、低層階の 8F と 1F の間 (TCH1) や 13F と 2F の間 (TCH2) では、約 0.1 と大きくなっている。それでも、かなり柔な構造と考 えられる超高層ビルである SKS ビル (文献 1) と比較すると、増幅の程度は小さいようであ る。なお、TCH1 の 1F や B3F、TCH2 の 2F、さらには地下 25mの RI の時刻歴はすべてほぼ同

2.5km 離れた軟弱な表層地盤上であるにもかかわらず、軟弱地盤の増幅作用によって大きな 値にシフトしているものの、RI の変化状況は都庁舎の 2F 以下のそれとよく類似しているの は興味深い。なお、リアルタイム震度は、地震動の持つパワーを指標化したもので、その最 大値は計測震度と同じ値になるように設定された(株)システムアンドデータリサーチの特 許技術である。以前に定義した指標に改めてリアルタイム震度と命名したのは文献 2 にお いてであり、その詳細についても同文献に述べられている。

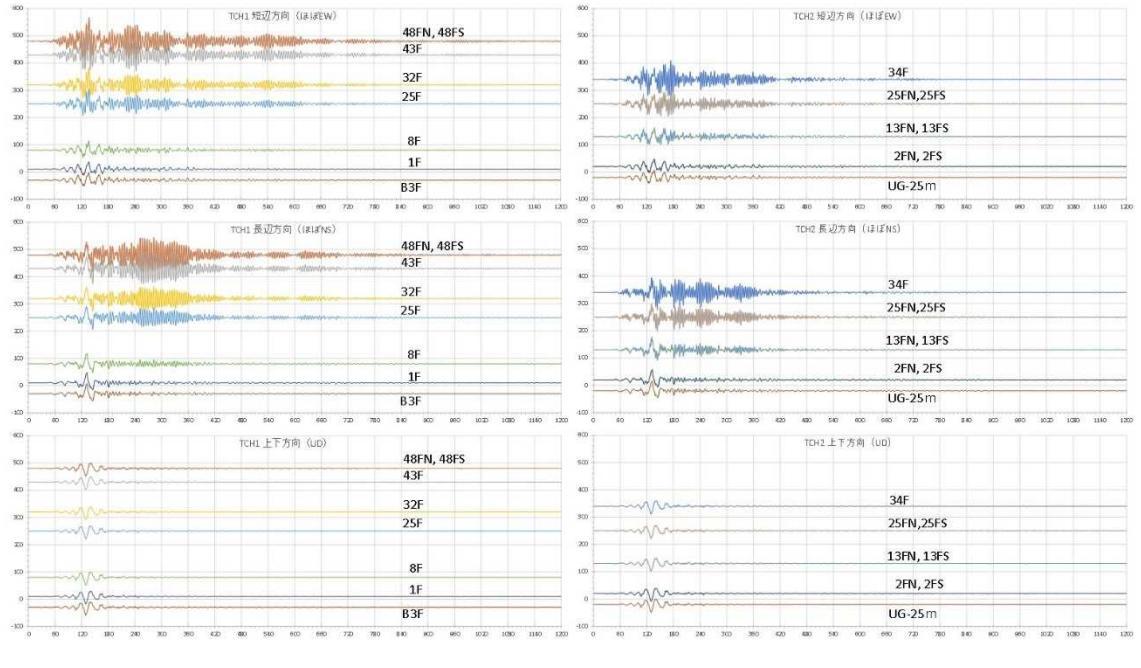
図4 積分変位波形

記録加速度を積分して変位を算定するにあたって、まず加速度記録のゼロ線について調査 した。記録の始終端でゼロ線が大きく異なる場合にはフィルターで除去しきれないので、シ フトを含めてゼロ線が直線的に変化していることを確認した上で、その現象の始まりの時 点を見極めて、ゼロ線を修正した。大きな修正を要した観測成分は第二本庁舎の 25FN であ った。そうして得られた加速度波形に対して低周波数成分をフィルター(LCF)で除去した 上で、二回積分した。このLCFは、約30秒のカットオフ周期で4次のバターワースフィル ターである。なお、記録方向成分は、建物の短辺方向と長辺方向と20度回転しているので、 X 方向を短辺方向(東方向)、Y 方向を長辺方向(北方向)になるように記録を回転してい る。このようにして算定された変位波形を図4に示す。

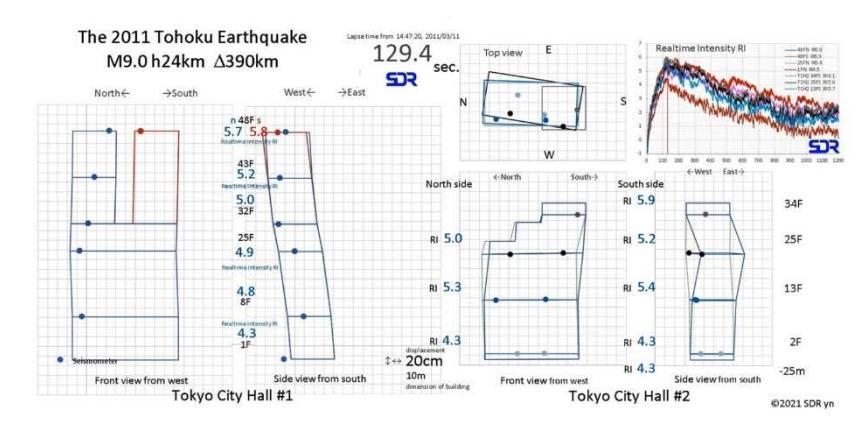
図 5(a) 振動状況動画の一場面_TCH1 の 48FS が西に約 60cm 変位

都庁での強震観測記録(加速度)を積分して変位を算定し、各測点の動きを0.1秒毎に同時 に表示するとともに、建物外形の動きを見やすく表現した動画を作成した。動画からいくつ か静止画を抜き出して説明する。図 5(a)は最大震度発現直後の第一本庁舎が東西方向に大 きく揺れているところ、図 5(b)は第二本庁舎の捩じり振動が卓越して東西方向に大きく揺 れているところ、図 5(c)は第一本庁舎が南北方向に大きく揺れて第2本庁舎は捩じれなく 並進運動が卓越しているところである。建物の正面図と側面図上の動きとともに第二本庁 舎では上から見た平面図上の動きを示している。上からみた平面図には各階の測点が重な って表現されるため、25Fの測点を濃くして 13F や 2F は次第に青味がかった灰色で表現し て、遠近を表現した。動画の右上には各観測点のリアルタイム震度の時刻歴変化を示し、中 央上部に表示される記録開始時点からの経過秒数に対応する位置を縦の赤線で示した。ま た、各測点の横にはリアルタイム震度の数値を表示した。立面図、側面図、平面図は一辺 10 mの方眼目盛の上に表現した。変位は 50 倍に強調しており、一辺は 20cm の変位に相当す る。図 5(a)では第1本庁舎の 48F が 1F より西に 60cm ほど変位し、図 5(b)では第2本庁舎 の南側にある 34F が 2F より東に 60cm ほど変位し、図 5(c)では第一本庁舎の 48F が 1F より 南に 60cm ほど変位していることがわかる。

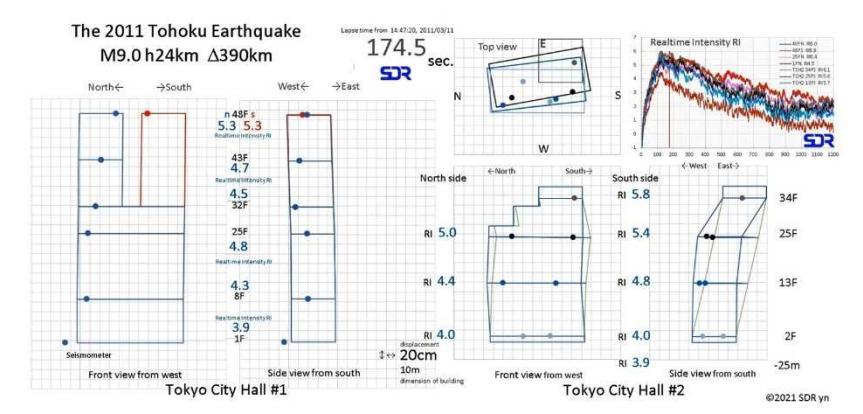
図 5(b) 振動状況動画の一場面_TCH2 の 34F が東に約 60cm 変位

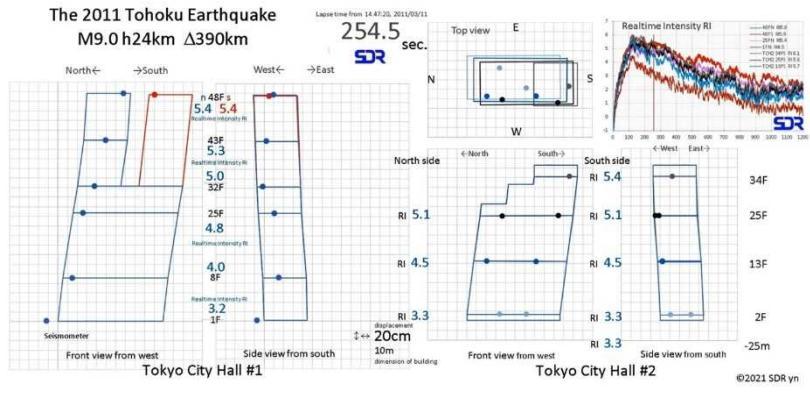
図 5(c) 振動状況動画の一場面__TCH1 の 48F が南に約 60cm 変位

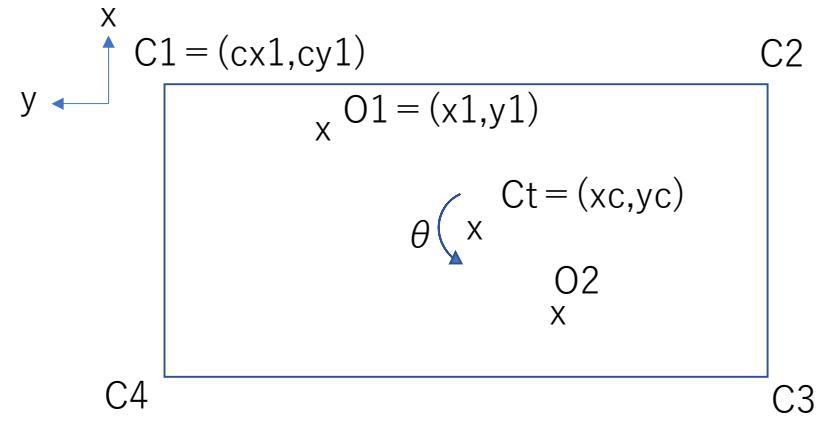
図6 床面上測点の座標

図6のように床面に2点の観測点01と02がある場合を考える。

回転中心の位置 Ct=(xc, yc)と並進量 (Xo, Yo)および回転量 θ の全5 個の未知数を決定する ためには、少なくとも5 個の情報が必要となる。ここでは、二点の観測値の情報量は4 個で あり、すべての未知数を決定することはできない。そこで、回転中心の位置を重心に仮定し て、並進量と回転量を推定する。
