CERS 法を用いた地震記録に基づく超高層ビル SKS の

制振装置を含む動特性の変遷

中村 豊¹⁾, 齋田 淳²⁾, 佐藤 勉³⁾

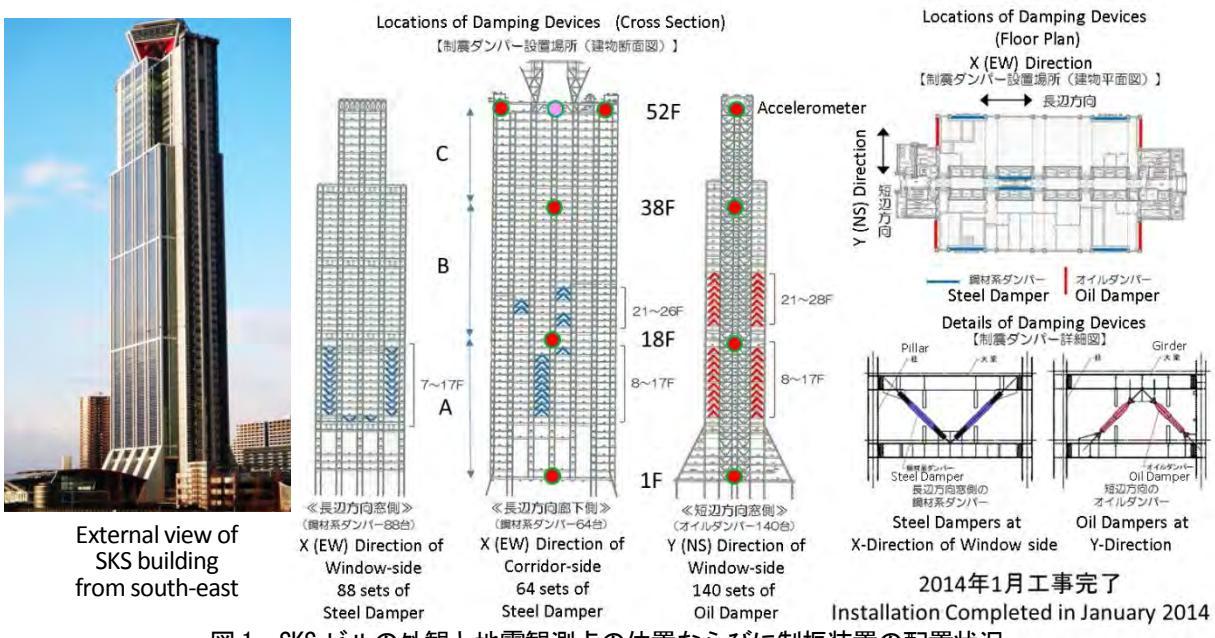
図1 SKS ビルの外観と地震観測点の位置ならびに制振装置の配置状況

ここでは主としてC法を用いる。地震観測点は、図1に示すように、1F、18Fおよび38Fのフロア中心付近、 52Fの両サイド付近(52FNと52FS)の5点である。C法は測点の並びが波動伝播方向と概ね一致していること が前提なので、ここでは、52Fの両サイドの記録を平均することで、52Fフロア中心付近の振動を推定し、52FC と名付けて、1Fから38Fまでの観測点とほぼ同一鉛直線上の測点として取り扱う。

表1に解析に用いた強震記録のリストを掲げる。また、SKSビルに付加された免震装置の配置状況を図1に 示す。これには、地震観測点を赤丸で示している。観測記録から算出した52FCの想定位置をピンクの丸で示 す。SKSビルの地震対策資料(文献4)によれば、表1の観測期間における免震装置は、建物長手方向(X: EW方向)には鋼材系ダンパーが使われ、建物短手方向(Y:NS方向)にはオイルダンパーが使われている。 また、強震観測が行われている1Fと18Fの間(以後A区間と称する)および18Fと38Fの間(以後B区間と称す る)には、資料図によるとオイルダンパーがそれぞれ80台および64台設置されている(合計144台、なお資料 図記載の合計は140台)。鋼材系ダンパーは、A区間に128台、B区間に24台設置されている。つまり、鋼材系 ダンパーはX方向の主としてA区間に設置され、オイルダンパーはY方向のA区間とB区間に設置されている。

区間ごとの伝播速度は振動方向によって異なっており、明らかな異方性が認められる。C区間の伝播速度 はいずれの方向でも100m/sを下回り、X方向が90m/s程度、Y方向が概ね65m/sと、Y方向の剛性がかなり低く なっている。これに対して、B区間の伝播速度は概ね150m/s前後であり、Y方向の剛性がやや大きい程度であ る。これらの区間に対して、A区間の伝播速度の性状は大きく異なったものとなっている。X方向振動のA区 間伝播速度は概ね200m/sと推定されるが、311地震時(地震②)には大きな揺れとともに170m/s程度まで減少 し、その後回復傾向を見せるものの、地震③ではさらに低下している。地震④で回復しているものの、記録 が小さすぎるためか記録の後半では計算結果が不安定になっている。一方、Y方向の伝播速度は、特異な性 状を示し、地震毎にまた地震中も大きく変動している。A区間のY方向には、図1に見られるように、接地圧 を緩和するため、8Fから1Fにかけて末広がりの構造体となっており、この部分で剛性が大きくなっている。 A区間のY方向振動の伝播速度が複雑に変化するのはこの構造体の影響と考えられる。

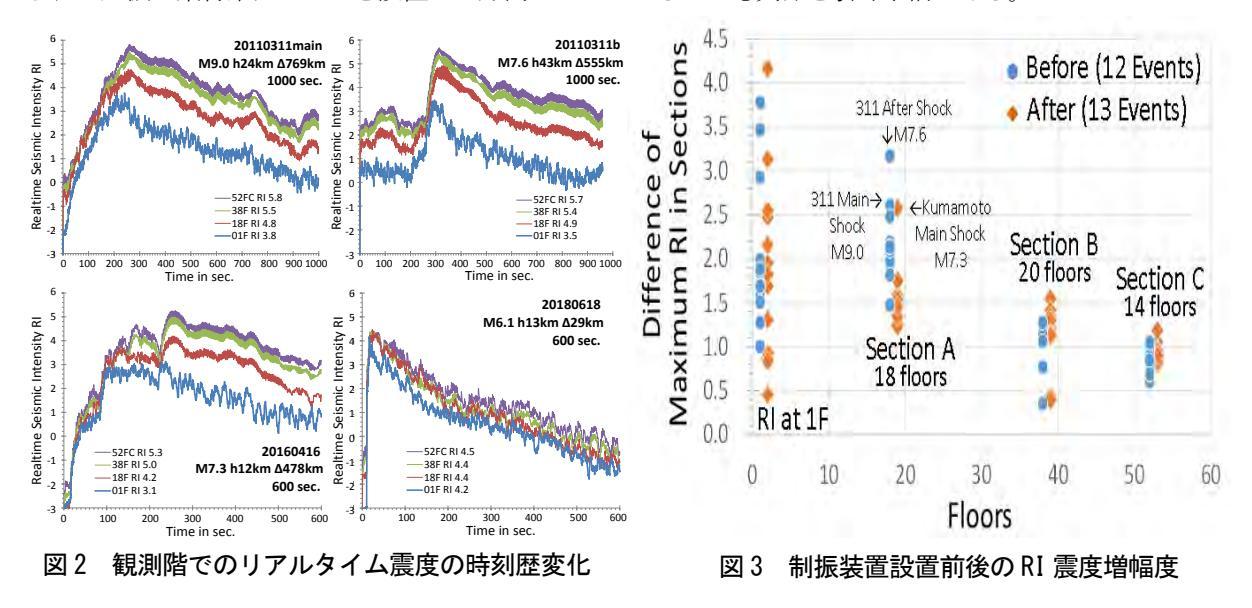
ここでは、各地震で記録された1F~38Fおよび記録から算出された52FCの波形を用いて、観測階のリアル タイム震度(中村、2003)の変動を算出した。図2に311地震とその最大余震、熊本地震本震および大阪北部 地震の場合を例示する。これらの震度変動から、A区間(1Fと18Fの間)、B区間(18Fと38Fの間)および38F と52Fの間(以後C区間と称する)の震度増幅の時間変化をそれぞれ算定した。その際、制振装置設置前後を 区別した。各地震での各測点間の最大震度増幅値を抽出し、区間毎に示したのが図3である。この図によると、 制振装置設置前、A区間の平均増幅度は0.1/階より大きかったが、制振装置設置後、0.1/階より小さくなり、 それぞれの区間階数にほぼ比例した増幅度0.08/階前後になっている。つまり増幅度の平準化が実現してお り、制振装置全体の効果として注目される。ただ、制振装置が設置される前の311地震の最大余震によるA区 間の増幅度と制振装置が設置された後の熊本地震本震によるA区間の増幅度がそれぞれ他の増幅度とはかけ 離れて大きくなっている(0.14-0.18/階)ことは注目に値する。また、制振装置設置後の熊本地震本震でみ られた共振が鋼材系ダンパーを設置した方向で生じていることも興味を引く事柄である。

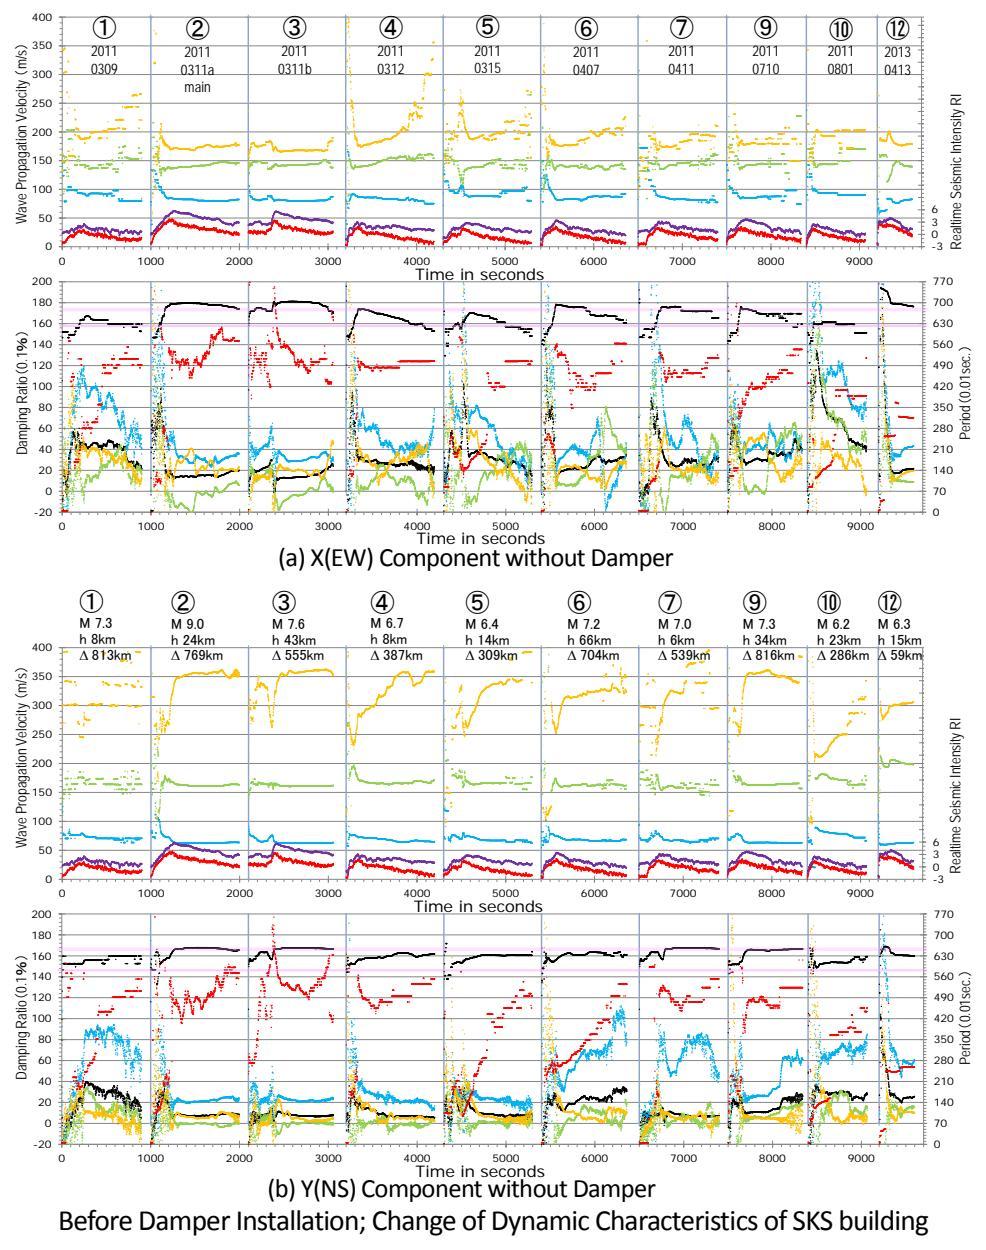
図4(a)(b) 制振装置設置前の伝播解析結果-地震毎の伝播速度、減衰定数、入力周期などの変動

伝播解析結果を地震毎に集約して、図4に示す。これは全部で20地震に対する解析結果を集成したもので、 制振装置設置前10地震、設置後10地震となっている。また建物のX方向とY方向に分けて示した。図中の丸で 囲んだ数字は表1に示した地震番号で、上部番号の下には発生年月日を示し、下部番号の下には地震の諸元を 示した。図の上段には伝播速度の変化を区間ごとに色分けして示し(青:C区間、緑:B区間、橙:A区間、 左目盛:単位m/s)、IFと52FCにおけるリアルタイム震度の変化をそれぞれ赤と紫で示した(右目盛)。リ アルタイム震度は3方向成分を使って算出されるため、X方向もY方向も同じ変化図となっている。ここでは、 IFと52FCのリアルタイム震度変化を図示したが、両者の差が大きいほど建物の地震動増幅度が大きい。図の 下段には、上から建物の固有周期の変化(黒、右目盛:単位1/100秒)、入力地震動の周期変化(赤、右目盛: 単位1/100秒)、各区間の減衰定数(青:C区間、緑:B区間、橙:A区間、左目盛:単位0.1%)および建物全 体の平均的減衰定数を示すものとして52FC-1F間の減衰定数(黒、左目盛:単位0.1%)を示した。なお、ピ ンクの透過帯と透過線はそれぞれ、建物耐震化検討委員会が調査した建物固有周期の存在域、並びに当初の

計測固有周期(いずれも右目盛:単位1/100秒)を示している。図の横軸は時間軸で単位は秒である。なお、 解析結果は1/100秒のサンプリング時間ごとに算出されているが、ここでは100個置きに抽出し、1秒毎にして 示している。ただし、リアルタイム震度については、直前1秒間の最大値を示すようにした。また、各区間の 波動伝播速度や減衰定数の目盛スケールは相互に比較できるように全地震で共通にしている。

図4をみると、C区間の伝播速度はバラつきも少なく地震中の変動もほとんどなく安定している。つまりC 区間の部材は、解析対象とした地震動に対して線形応答の範囲内にとどまっているとみられる。B区間の伝 播速度はややバラつきが大きくなり、地震中の変動もやや大きくなっている。これらに対してA区間の伝播 速度は大きくばらつき、地震中の変動も大きい。A区間では層間変形角が大きくなって非線形挙動をしてい ると推測される。減衰定数については、どの区間でも、地震毎のバラつきも地震中の変動も大きい。

制振装置設置前のX方向の減衰定数は、大きくばらつくものの、概ね、地震①ではA区間4%、B区間0-4%、 C区間6-10%、全体では概ね4%に分布していた減衰定数が、地震②(311地震)以後急減し、A区間2-4%、B 区間はマイナスに陥り、C区間は3-4%、全体で2%を下回っている。地震④以降次第に回復し、概ね、A区間 は2%、B区間は0-2%、C区間は3-4%、全体としてはほぼ2-4%となっている。地震⑩(約5ヶ月後)に至っ てようやく311地震前の状態を回復している。Y方向は、地震①では、A・B区間は0-2%、C区間は6-9%で、 全体としては2-4%となっているものの、地震②では、減衰定数が急減して、A・B区間では1%を下回り、C 区間では2%、全体としても1%を下回って共振状態に陥っている。以後この状況が続き、地震⑥で一旦回復 したかに見えたが、地震⑦で再び減少し、約5ヶ月後の地震⑩で311地震前の状態に復している。

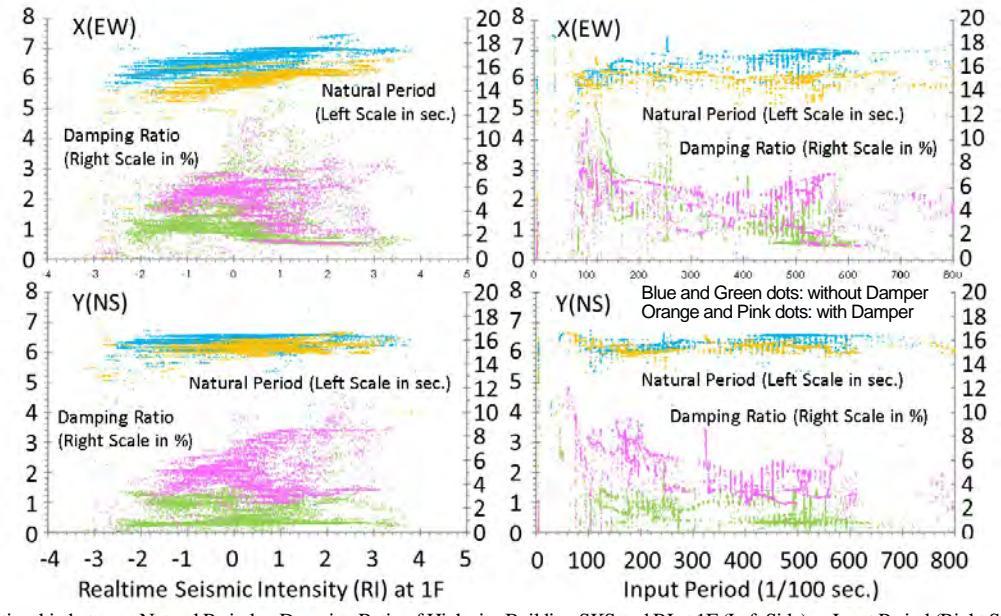
図5 SKS ビルの固有周期や減衰定数と入力震度や入力周期の関係

図5は、建物の固有周期や減衰定数と、入力震度や入力周期との関係を見たもので、制振装置を設置する前 と後を分けて示している。

設置前のX方向固有周期は、入力震度や入力周期とともに増大する傾向が認められる。これに対して、Y 方向の固有周期は、入力震度や入力周期に対してほぼ一定となっている。X方向の減衰定数はY方向のそれと 比べて大きく、311地震でY方向がより長く共振状態に陥ったことと整合する。Y方向の減衰定数は概ね4%以

下に分布して、入力震度とともに減少する傾向を示すが明瞭ではない。一方、入力周期の増大とともに、減 衰定数はX・Y方向ともに減少する傾向が明らかである。

制振装置設置後のX方向固有周期は、設置前と同様に入力震度に対して増大する傾向を示すが、入力周期 に対してはほぼ一定となっている。Y方向の固有周期は、入力震度に対してほぼ一定で、入力周期に対して も、約1.5秒以下で固有周期がやや長くなるものの、それ以外は概ね一定である。減衰定数に関しては、X・ Y方向とも概ね8%以下に値が分布しており、入力震度に対しては減少するものと増大するものが混在してい る。入力周期に対しては概ね減少しているが、オイルダンパーを設置したY方向では、概ね2%以上であるの に対して、鋼材系ダンパーを設置したX方向では長周期入力に対して2%を下回り、熊本地震本震でX方向が 共振状態に陥ったこととの関連で注目される。

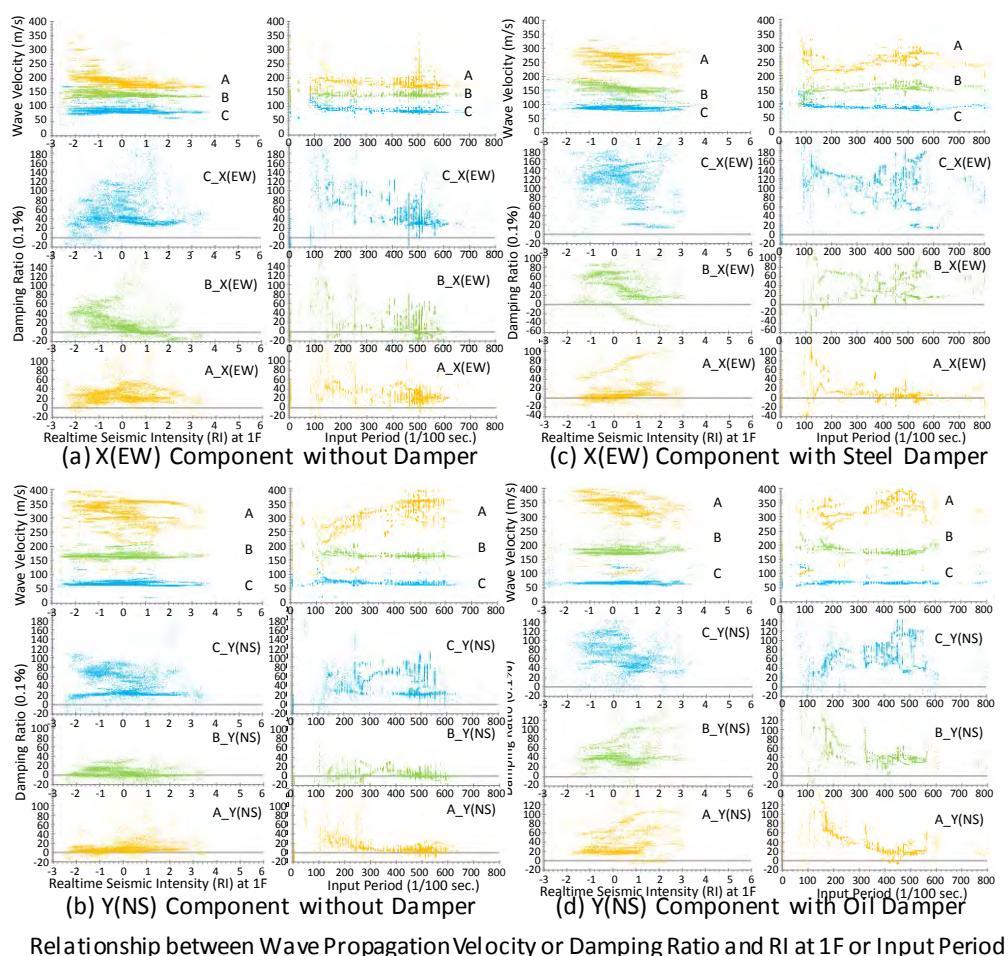
図 6 超高層ビル SKS の固有周期や減衰定数と入力震度や入力周期の関係

次に、各区間の伝播速度や減衰定数が、入力震度や入力周期に対してどのように変化するか検討する。結果を図6に示す。制振装置設置前後および方向ごとに示した。

制振装置設置前のX方向の伝播速度をみると、A・B区間では、入力震度が大きくなったり入力周期が長く なったりすると、伝播速度が低下する傾向が認められるが、C区間ではほとんど変化しない。これに対して、 Y方向の伝播速度は、入力震度に対しても、入力周期に対しても、B・C区間ではほとんど変化しないが、A 区間では、入力震度が大きくなると明確に伝播速度が低下するものとさほど低下しないものの二種類が存在 するように見える。入力周期に対しては、入力周期が長くなるとともにA区間の伝播速度が大きくなる傾向 が明らかに認められる。この現象はA区間にある末広がり構造に関係するものと推測される。

制振装置設置後は、設置前にくらべて、X方向では、A・B区間で伝播速度が明らかに大きくなっている。 また、設置前と同様に入力震度の増大とともに伝播速度が低下する現象のほか、A区間では低下しないもの も認められるようになる。さらに、A・B区間とも入力周期の増大とともに伝播速度が大きくなる現象も認め られるようになり、鋼材系ダンパーが多く設置されたA区間で特に顕著である。これらの現象は、設置前のA 区間のY方向の状況に類似しており、鋼材系ダンパーの補剛効果に起因するものと推測される。Y方向の伝播 速度については、C区間では大きな変化はないが、A・B区間ではわずかに大きくなっているようにみえる。 Y方向にはA区間とB区間にオイルダンパーが設置されているが、若干の剛性増加が伴うようである。

一方、減衰定数についてみると、制振装置設置前はX方向がY方向よりも明らかに大きかったが、制振装置 設置後は、X方向とY方向があまり変わらない大きさになっている。より詳しく見ると、制振装置設置後、制 振装置が設置されていないC区間でX方向の減衰定数が大きくなっているが、制振装置設置前は311地震の影 響で全体的に減衰定数が小さくなっていたものが元に復したため、見掛け上大きくなったように見えるもの と思われる。C区間のX方向で注目すべきは、長周期入力の場合の減衰定数において、設置前よりも小さな2% 以下のデータ群が一部(熊本地震本震)にあることである。

X方向についてみると、制振装置が設置されているA区間では、入力震度が大きくなるとともに減衰定数は 大きくなる傾向にある。A区間の1/5以下の制振装置しか設置されていないB区間では入力震度が大きくなる とともに概ね減衰定数は低下している。A・B区間では、入力周期が2秒以下の短周期入力に対しては設置前 後で減衰定数に大きな変化はないものの、5秒を中心にした長周期入力に対しては制振装置設置前よりも減衰 定数が明らかに低下している。短周期入力に対して減衰定数が低下してマイナスになることもある現象や、 長周期入力に対して制振装置設置前よりも減衰定数が小さいのは注意すべき事柄である。後者は、311地震で Y方向に生じた減衰の急減に伴う共振現象との関連で、より詳細な分析が必要と思われる。

次にY方向の減衰について検討する。制震装置設置前では、いずれの区間にも311地震の影響によると考えられる0%~2%の小さな減衰定数のデータ群がある。C区間には、このほか2%~10%程度のデータ群も認められる。入力周期に対しては、311地震関係とみられる2%前後の減衰定数を除くと、制振装置設置の前後で、

C区間の減衰定数は増加傾向にある。A・B区間の減衰定数については、制振装置設置後、入力震度の増大とともに概ね増加傾向を示し、入力周期の増加に対しては明らかに減少傾向を示すものの下限値が存在するように見える。いずれにせよ設置前に比べると明らかに大きな減衰定数となっている。

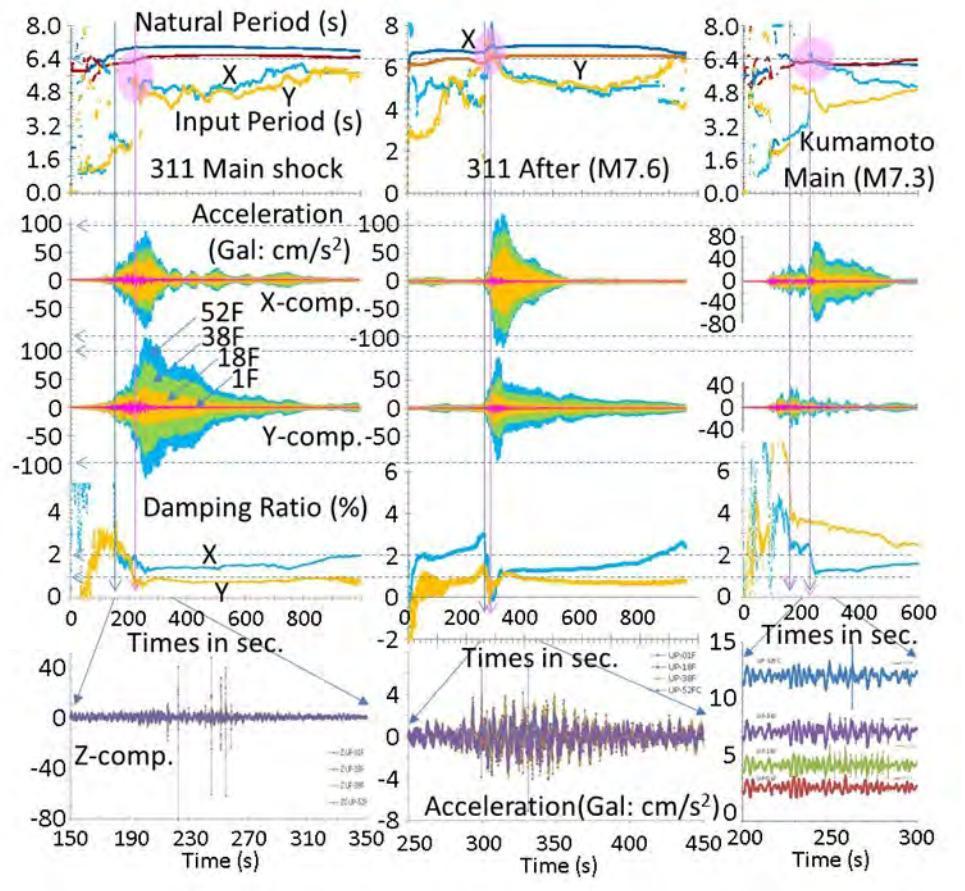
図7 311 本震と余震および熊本地震本震時の共振状況:入力周期と建物固有周期の関係など

311本震②とその余震③および熊本地震本震⑨では共振現象が認められる。これらの地震のX方向とY方向の加速度波形、建物の固有周期や入力地震動周期、建物減衰定数の変動などを比較して、図7に示す。 図7をみると、建物の共振開始と減衰急減がほぼ同時に発生している。311余震③のX・Y方向と熊本地震本

震
(9のX方向では、建物の固有周期と入力周期がほぼ一致した時に共振が始まっている。この時に、A区間での震度増幅度が飛びぬけて大きくなっているのは注目に値する。311本震②のY方向では、入力周期が建物固 有周期の90%近くに接近し、減衰の減少と相俟って共振状態となっている。なお、建物の固有周期は、制振 装置設置前についてはX方向の方が大きくいずれの方向でも6.4秒(破線)を上回っているが、設置後について は両者よく似た値となり6.4秒を下回っている。つまり、制振装置設置後、建物の剛性が高くなっている。

急減後の減衰定数についてみると、X方向は、この3地震であまり変わらず、概ね1%(破線)~2%(破線) の範囲内に入っている。一方、Y方向は、制振装置設置前は1%以下だったものが、設置後概ね3%を超えて いる。これらの図から、急減した減衰定数が概ね1.5%を下回ることが共振現象に陥る必要条件と推測される。 なお、311地震や熊本地震本震で急減した減衰定数は、その後緩やかに回復し概ね半年後には元に復している。

また、これらの地震では、共振の前後で上下波形に数秒の間隔でパルス状の波形が重畳している。建物固 有周期と地震動入力周期、減衰定数の減少、共振およびパルス波形などは相互に関連していると考えられ、 共振が発生する条件と絡んで興味深い。特に長周期入力に対するダンパー挙動は、今後も見守る必要がある。
