2012年10月4日SDR

ローマにあるトライアヌス記念柱とマルクスアウレリウス記念柱の常時微動特性

- (株) システムアンドデータリサーチ
 - 中村 豊・齋田 淳・佐藤 勉

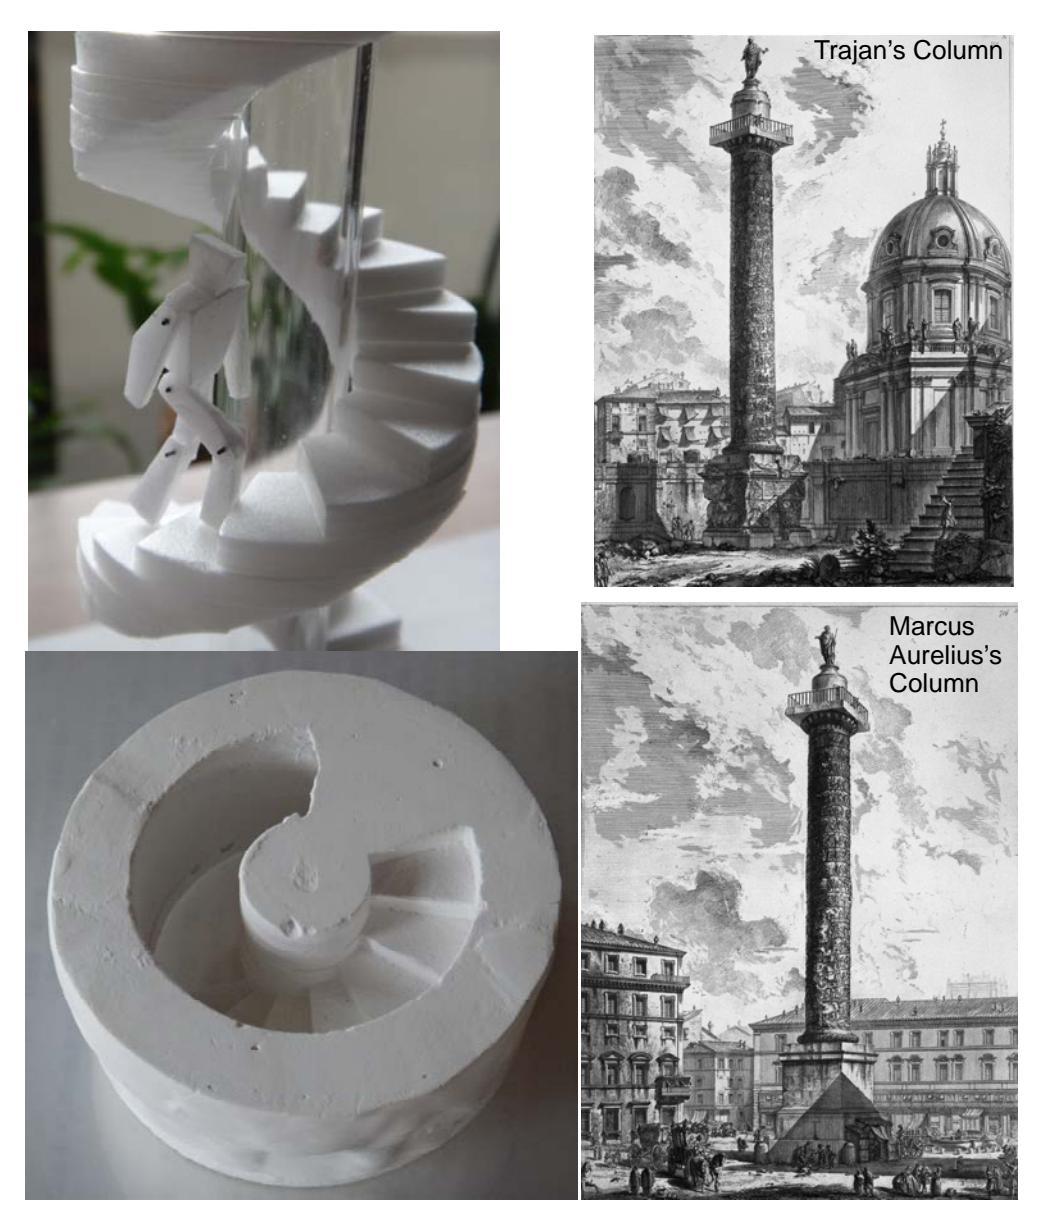
図1 記念柱ブロックと螺旋階段の模型

石のブロックを積み重ねて作られており、ひとつのブロックの大きさは直径約3.6mで高さ約1.5m、8段の螺旋階段が刳り貫かれている。テラスや柱下部の飾り部分を含めると、19段が積み重ねられており、約30mの高さになっている。図1に螺旋階段の様子とブロックの模型を示す。建てられた地盤については、前者が堅固、後者は比較的軟弱とされている。 損傷度については、後になって軟弱地盤に建てられたACの方が大きく、既に16世紀には大規模な修復工事が行われている。先に作られたTCについては風化や人為的な損傷が目立つものの、ほぼオリジナルの姿が伝えられている。

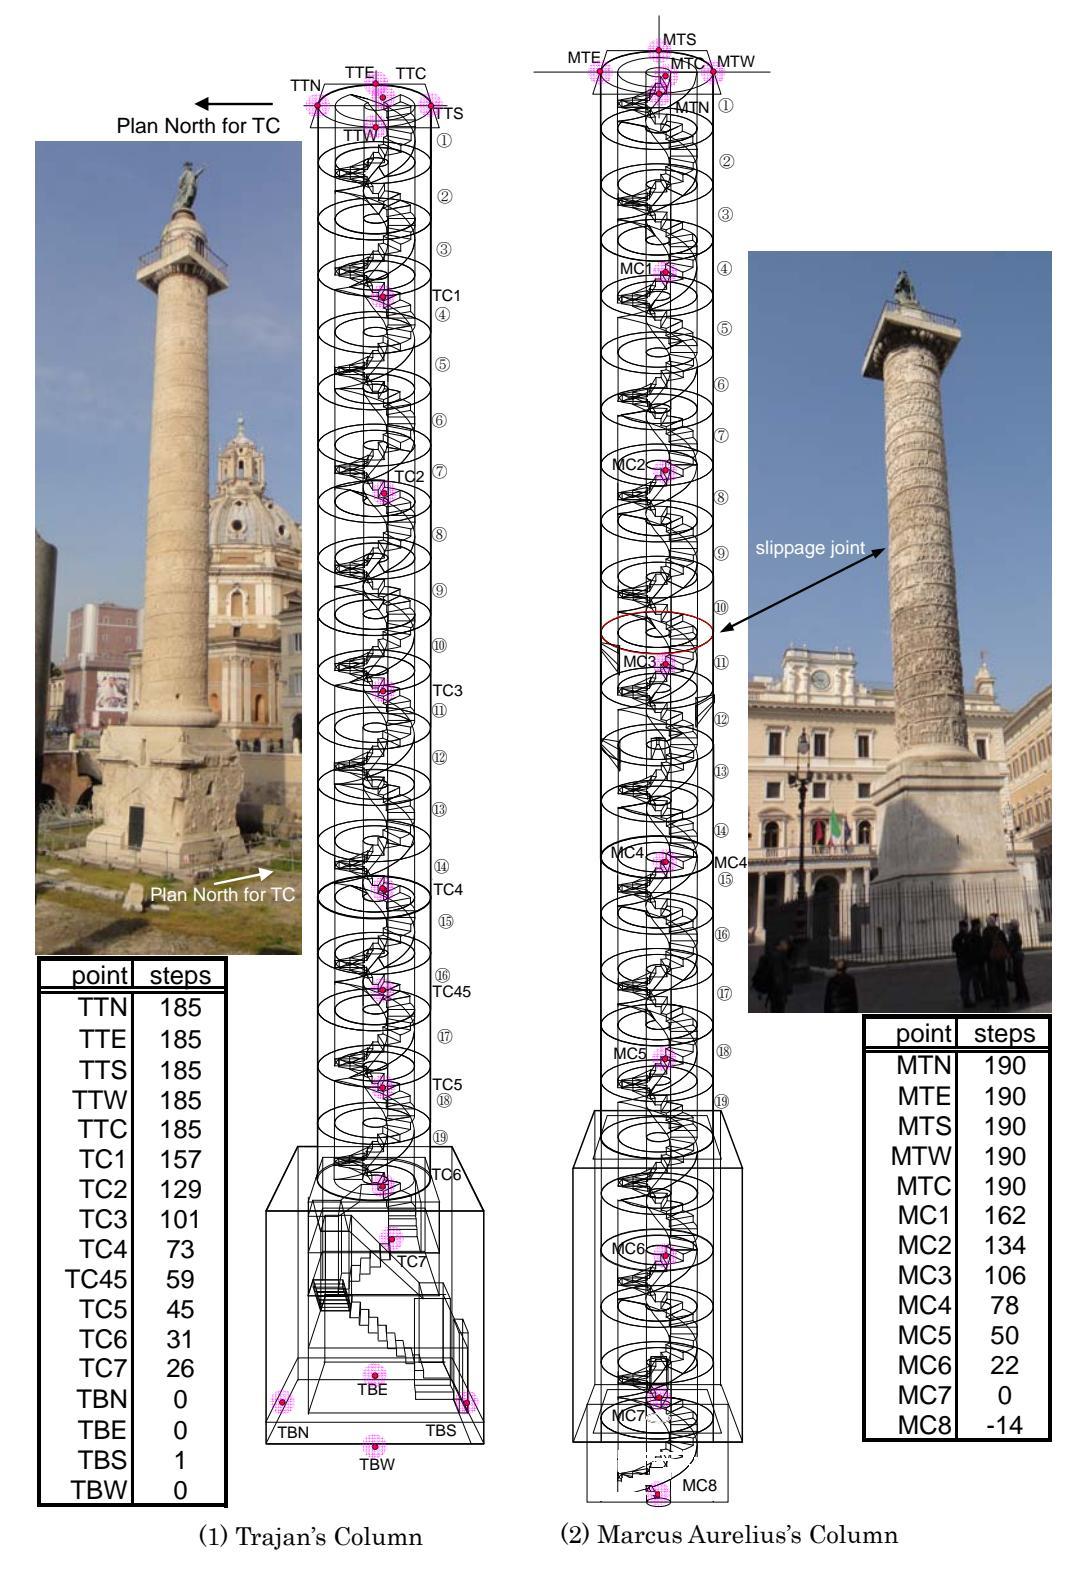
図2 トライアヌス記念柱とマルクスアウレリウス記念柱の常時微動測点分布

両記念柱の測定は、2012年3月28日、午前10時~午後2時(午前:TC、午後:AC)に 行われた。当日の天候は快晴であった。TCについては、まず、容易に到達できる最高度地 点であるテラスにおいて円柱に接する東西南北の位置に測点を配置し、東西と南北を、そ れぞれ同時に測定した。これは円柱のねじり振動やロッキング振動の状況を把握するため のものである。これと対比するため、地表面にも基壇に接して、東西南北に測点を設け、 東西と南北をそれぞれ同時に測定している。記念柱本体としては、テラス東側の出入口の 内側最上段に常時観測点を設け、以下同じ位置関係の階段面に測点を設けた。この螺旋階 段は14段で1周するが、最上段から28段ずつ下りた点に測点を設け、基壇内に入った地 点までを設定した。途中のTC4からTC6までは14段毎となっている。

AC については、各測点毎に個別に微動を測定した。まず、テラスで、記念柱に接して、東 西南北 4 地点で微動計測した後、テラス入口の地点 MC から地表面に相当する地点 MC7 より 14 段下の螺旋階段が尽きるところ MC8 までを測定している。原則 28 段毎に計測した が、MC6 から地表相当の地点 MC7 までは 22 段、MC7 からオリジナルの入口に位置する 測点 M8 までは地表から 14 段となっている。

測定点の分布状況を図2に示す。各測点で、1/100秒サンプリングで3分間の3方向成分常時微動を同時計測した。これらの図は、螺旋階段での測点位置などを把握するために螺旋階段の状況をやや詳しく描いているが、寸法比率などは正確でないし、テラスから上は省略している。

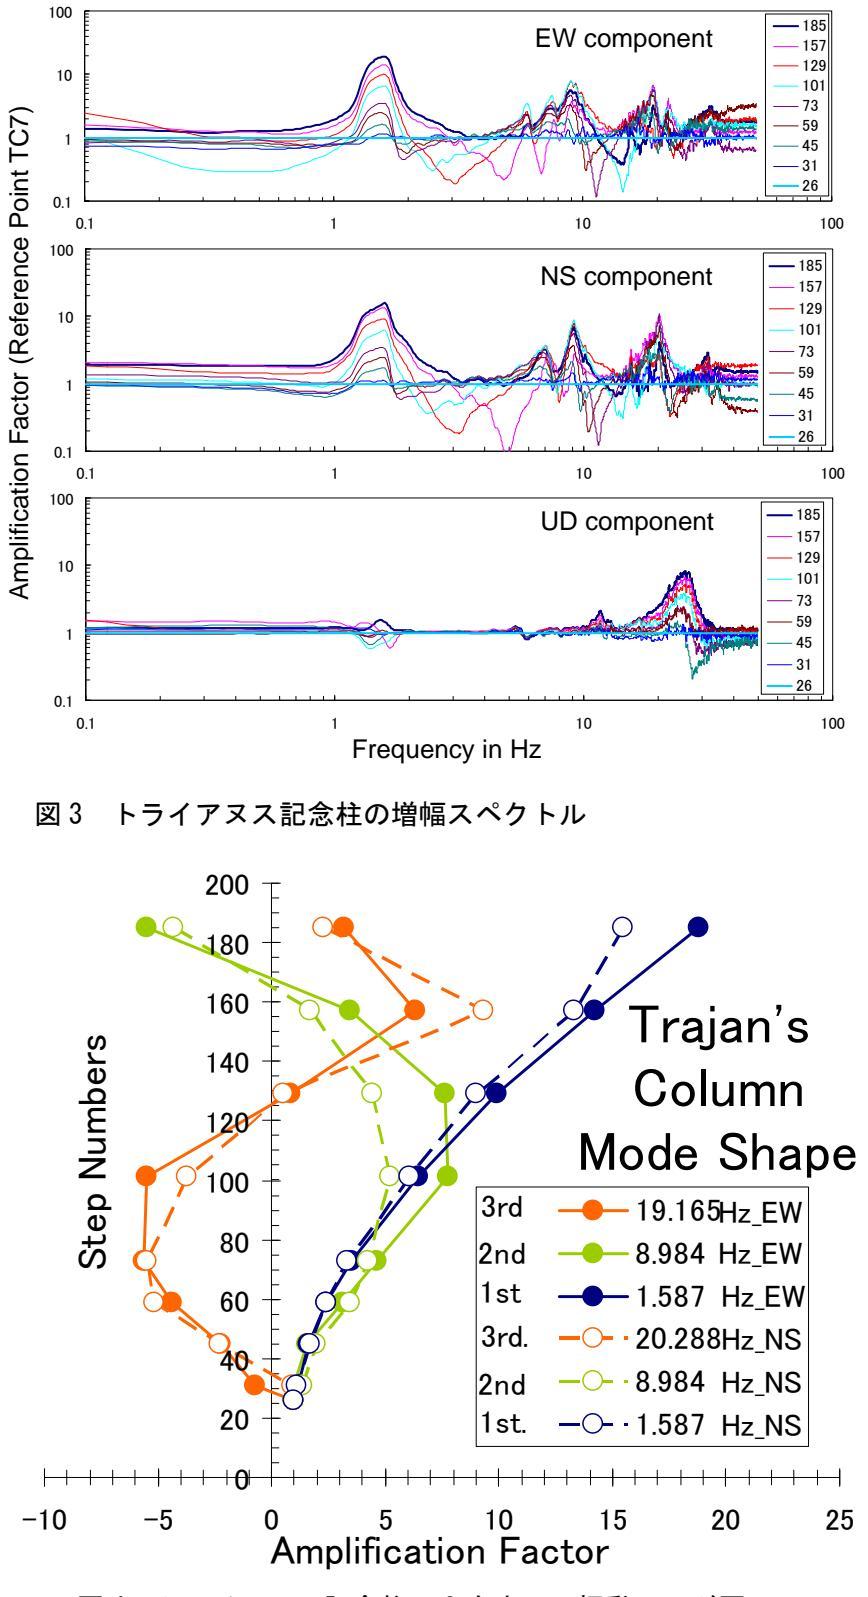
図4 トライアヌス記念柱の3次までの振動モード図

同時測定の結果得られた記念柱内各測点の基壇内測点を規準にした応答スペクトルを図3 に示す。これに位相差々を考慮して、明瞭に確認できる3次までの振動モード図を図4に 示す。これらの図によると、まず、ピークの数がEW方向の方がNS方向にくらべて多い こと、最初のピークは1.59Hzで両方向ともほぼ同じ振動数であること、モード形状は両方 向でやや異なることなどが判る。最初のピーク振動数のモード形状は滑らかな形状を示し、 EW方向はほとんど曲げ変形のようにみえるが、NS方向にはややせん断的な変形が重畳し て認められる。最初のピークの次に大きなピークの内低い振動数のものは、EW方向、NS 方向とも8.98Hzであり、いずれも二次のモード形状を示す。より高い振動数のものは、EW 方向で19.17Hz、NS方向で20.29Hzであり、いわゆる三次のモード形状を示す。これら の他に小さなピークがEW方向、NS方向ともに認められ、その数はEW方向で多いこと は既に述べた。局部的な振動に対応していると考えられ、ピークの多さは局部的な損傷の 多さに対応している可能性がある。

片持ち梁の曲げ振動では、一次振動数に対する高次振動数の比率は、等断面片持ち梁の場合、1:6.2669・・・・17.5449・・・、円錐の場合、1:2.425・・・・・となる。せん断振動やねじり振動、縦振動の場合には、この比率は、1:3:5・・・となる。常時微動測定の結果をみると、水 平振動では、三次まで明瞭に認識でき、その比はおよそ、1:5.73:12.06(EW 方向)および 1:5.73:12.76(NS 方向)となっている。これからも、記念柱の微動レベルの水平振動は等

断面片持ち梁の曲げ振動に近いものになっているものと推測される。 テラスでの測定から、14Hzから19Hzの振動数帯域において、ねじり振動が認められ、約

15.5Hz で最大に達している。これ以外の帯域ではねじり振動は明瞭ではない。この振動数 帯域での柱本体のスペクトル形状は短い周波数間隔で細かなピークが数多く出現し、その モード形状は測点毎に山谷が入れ変わる特異なものとなっている([6])。ねじり振動の影響 が現れたものと推察される。卓越捻り振動数から横波の伝播速度は1900m/sと推測される。 また、記念柱の上下方向の増幅を見ると、25.5Hz が卓越し、測点 TC7 を規準にした増幅モ ードは一次のモード形態を示している。これから柱の縦振動の伝播速度を推定すると、概 ね 3100m/s、と推測され、横波の速度を併せると、大理石として妥当な 0.33 程度のポアソン 比が推定される。推定された伝播速度は、標準的な大理石の伝播速度(縦振動 4800m/s、 横波 2900m/s)の 65%程度であり、かなり劣化していると推測される。

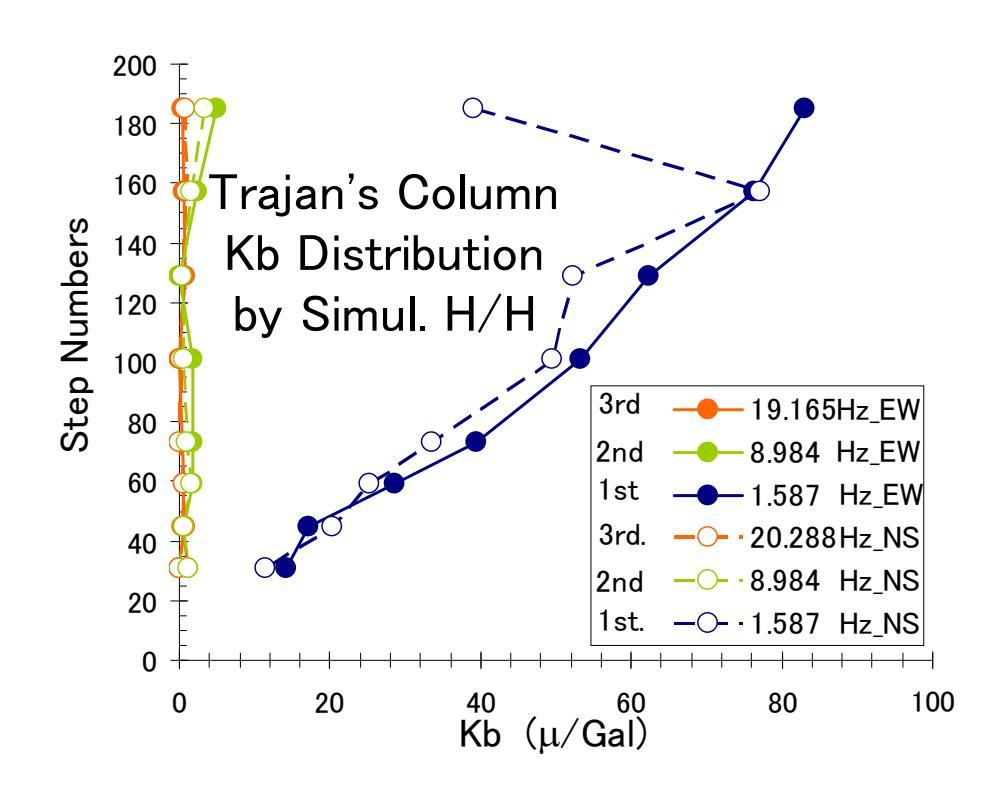
図5 トライアヌス記念柱の Kb 値の分布

水平振動の増幅モードを使って壊れやすさ指数 Kb(参考文献[4]参照、ただし Kb は Kr と 表記されている)を算定した結果を、図5 に示す。これによると、一次振動の影響が極め て大きく、二次以降は無視できることが判る。一次振動による Kb 値は上部ほど大きく、頂 部で最大 80μ/Gal に達することがわかる。100Gal 程度の地震動を受けると、1/120 程度の せん断変形角に達すると推測される。大きな大理石のブロックを積み上げただけの記念柱 の構造が、どこまでのせん断変形に耐えられるかは検討の余地がある。

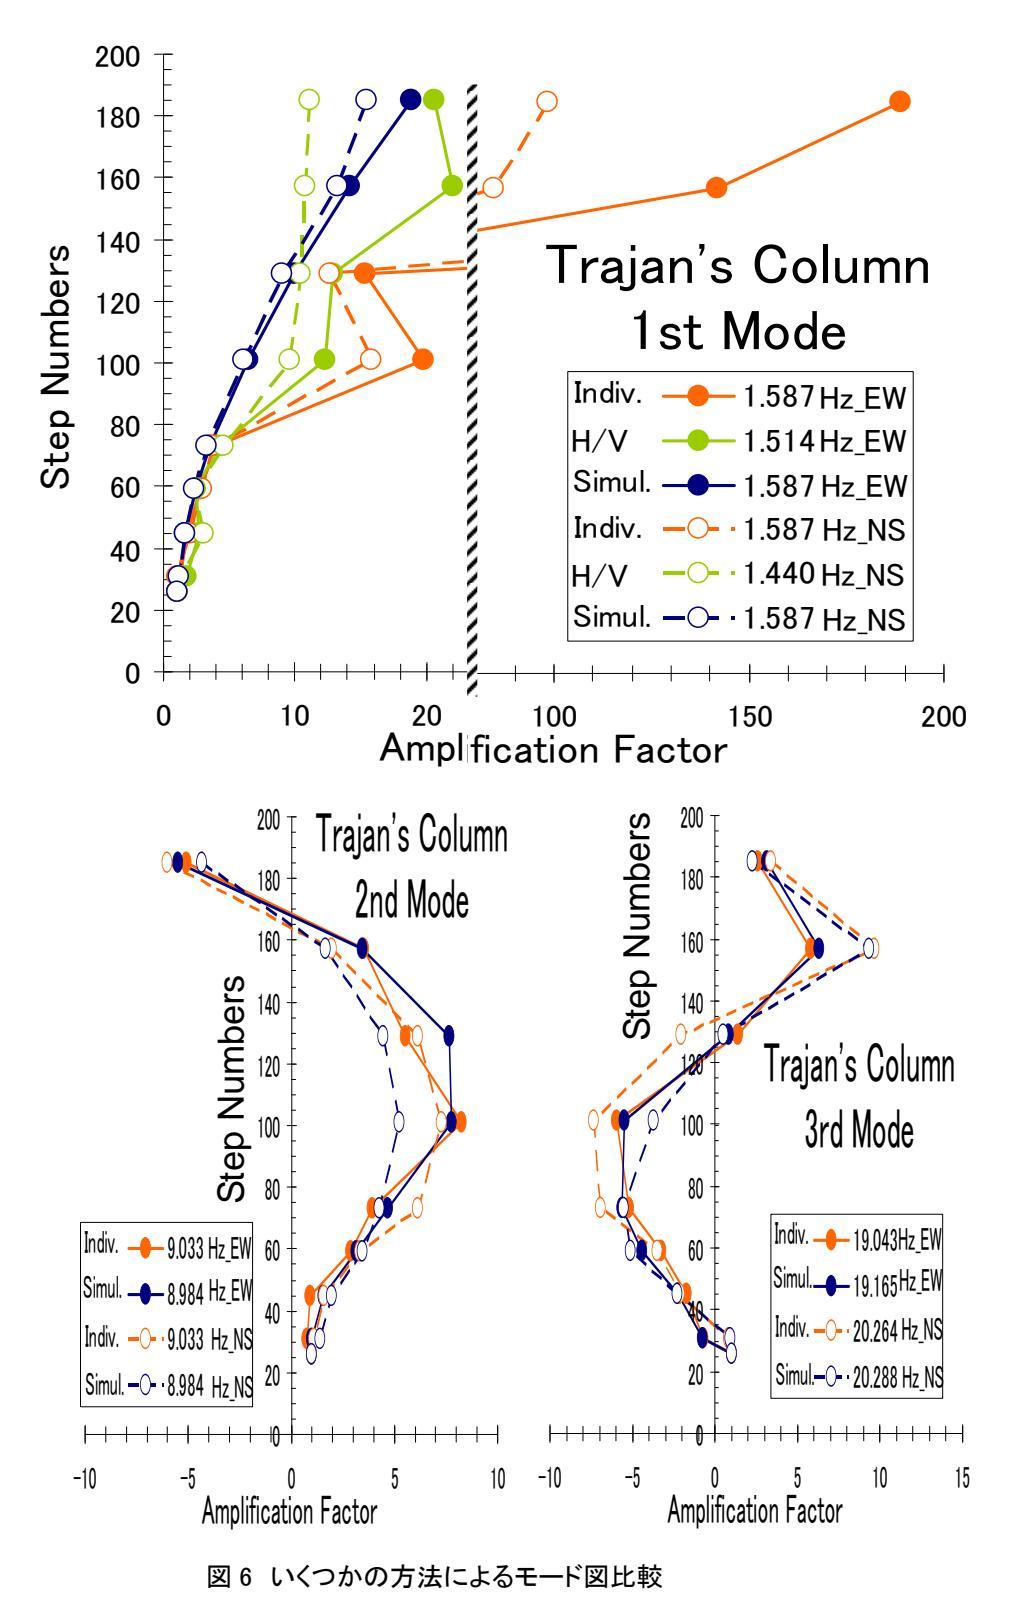
基準測点とのスペクトル比を算定するとき、同時測定ではないものを採用すると、応答ス ペクトル比がどうなるか検討した。図6に、基準測点に対する各測点のスペクトル比の主 要なピーク位置におけるにモード形状をいくつかの方法で算定した結果を示す。これによ

ると、3次までのピーク振動数は、同時測定とほぼ同じ値である。しかし、これらのモード 形状をみると、2次以上の高次では、概ね同じモード形状となっているが、1次ではテラス に近い上部測点が異常に大きく揺れる形態となり、前節でみた同時測定による応答スペク トル形状とは大きく異なるものとなっている。テラスや記念柱内部で別の調査が別途行わ れており、それらの人の動きで、記念柱の時間的・空間的な定常性が乱されていたと思わ れる。定常性が確保されていれば、同時測定でなくても基準測点とのスペクトル比を算定 することで応答スペクトルを適切に見積もることができる。しかし、定常性が乱されてい れば、結果も大きく乱されることは言うまでもない。特に記念柱は構造的に上部での加振 の影響が大きいと考えられるので、応答スペクトルを推定するには、計測時に人の移動を 制限したり、同時測定を行ったりなどの工夫が必要であることが改めて確認された。

図6には1.5Hz 近傍のピーク(1次)に対応するH/Vに基づくモード図も示している。こ れをみると、テラス付近だけが異常に大きくなる現象は回避できており、モード形態や、 基準点のH/Vに対する比率は、前節で示した同時測定による応答倍率に対応したものとな っている。すなわち、個別測定であっても、H/VやさらにH/Vの比(表層地盤の増幅特性 を推定する際にも定義されている)を算定することで、対応地点の応答性状をおおまかに 推定できるものと期待される。

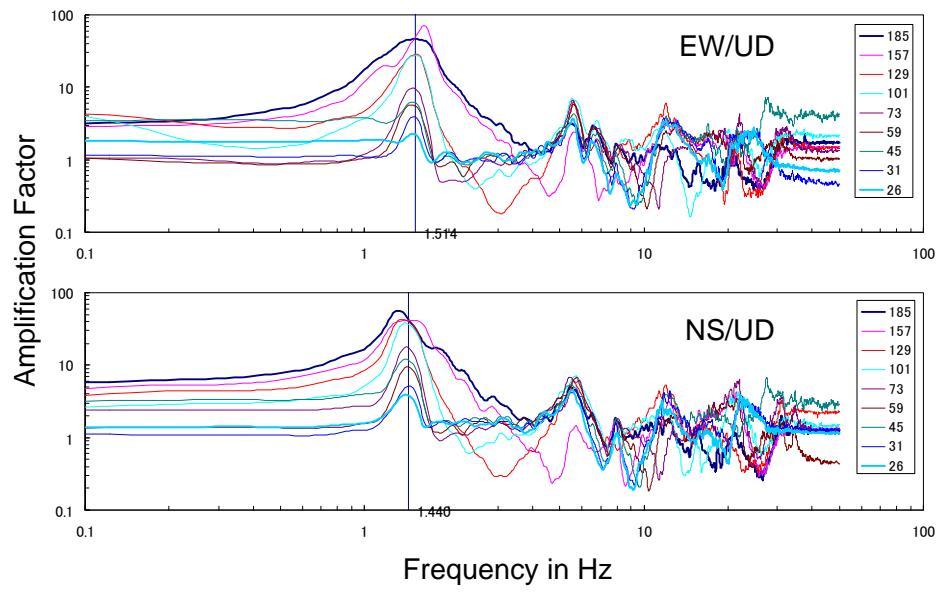
図7 H/V比に基づく増幅倍率の推定(TC)

図7は、各測点のH/Vを重ね書きしたものである。これをみると、約1.5Hzに記念柱の基本固有振動数に対応したピークが認められる他、5.59Hzのピークはすべての測定点で同じようなピーク値として認められ、地盤の基本固有振動数に対応すると推測される。その増幅倍率としては、基準測点や地表測点で、概ね2倍程度となっている。

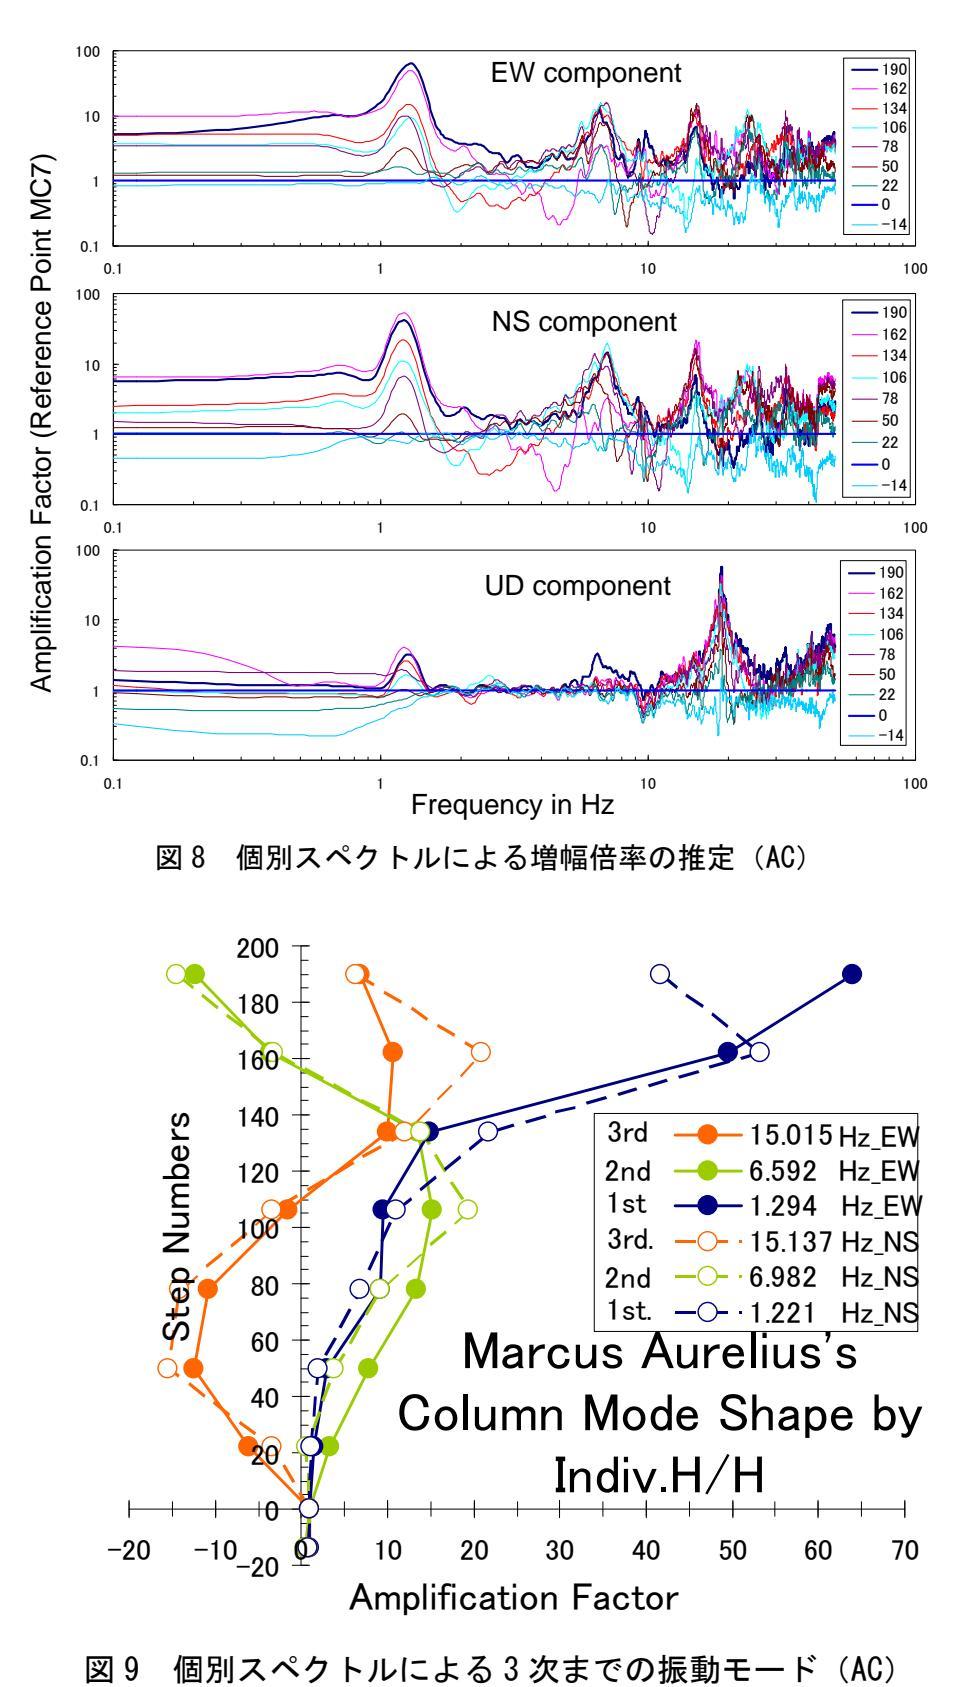
地表面に相当する MC7 測点を基準測点に、個別スペクトル比を算定した結果が図8である。 これから、水平騒動成分について三次までのモード図を描いたものが図9である。これに よると、一次モードは TC の時と同様にテラス付近で大きな応答を示しているが、計測時の 人の動きを反映したものと考えられる。なお、Trajan の結果をみると、二次以上にはその 影響は大きくないと推測される。いずれにせよ、正確な応答性状をみるには、改めて同時 測定を実施する必要がある。

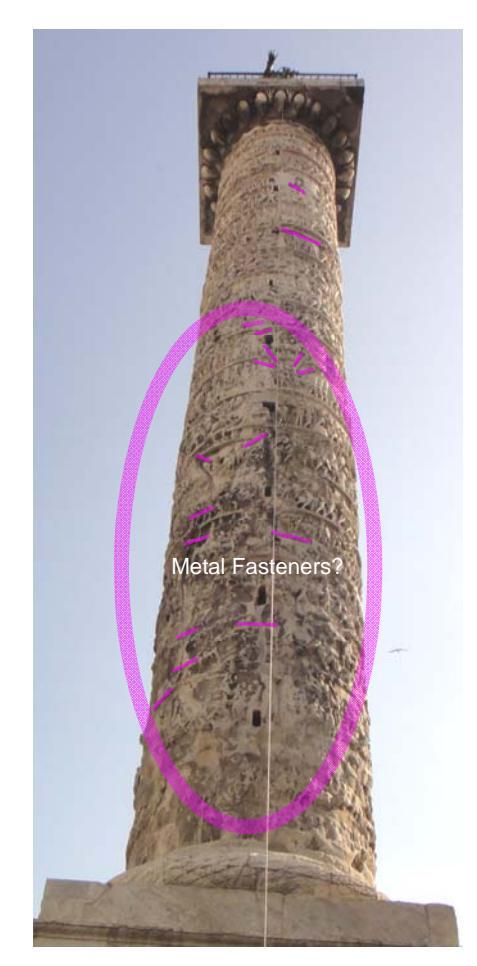
写真1 AC の西面に見られる損傷

横波伝播速度が低くなっている。これは捻れ振動の固有振動数が低いためと考えられるが、 **写真 1** にみられるように記念柱には縦に長い損傷跡が観察され、これが捻れ抵抗を低くし ていると思われる。

TC の縦振動と捻れ振動は、それぞれ 25.6Hz と 15.5Hz であり、これから記念柱を伝わる 縦振動と横波の速度は、概ね 3100m/s および 1900m/s と標準的な値の 65%程度と比較的低 く見積もられるものの、ポアソン比は 0.33 程度と、概ね妥当な値となる。これに対して、AC の縦振動と捻れ振動は、それぞれ 18.8Hz と 9.1Hz であり、縦振動と横波の速度はそれぞれ 2300m/s と 1100m/s とかなり低く見積もられた。縦振動の伝播速度は標準的な値の 50%以 下とかなり低い値となっているほか、ポアソン比が算定できないほど横波伝播速度が低くなっ ている。これは捻れ振動の固有振動数が低いためと考えられるが、記念柱には縦に長い損 傷跡が観察され、これが捻れ抵抗を低くしていると思われる。

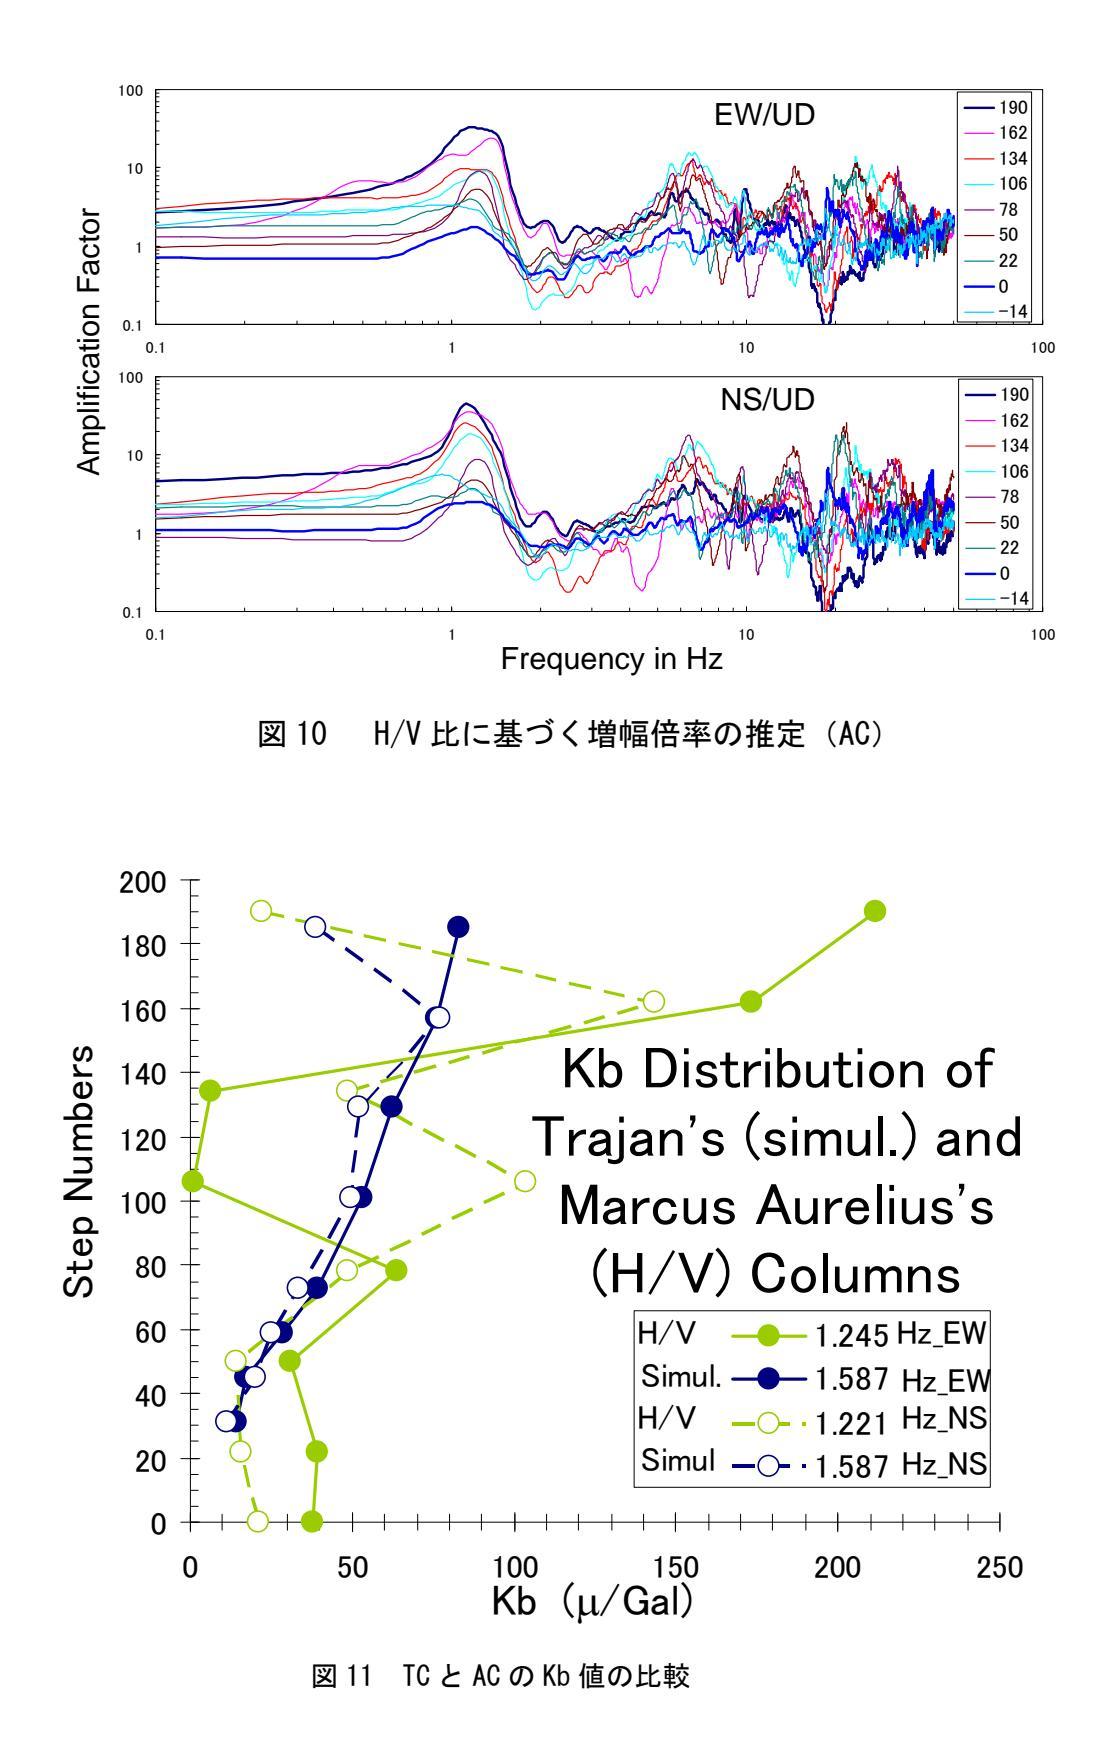
図 10 は各測点での H/V スペクトル比を重ね書きしたものである。TC の結果から H/V 比に よる一次モード形状は同時測定のものに類似しているものと推測される。そこで、ここで は H/V 比による増幅特性の推定結果を用いて、壊れやすさ指数 Kb を算定して、同時測定 による TC の結果と比較する。図 11 は TC と AC の Kb を比較したものである。これによ れば、TC では上部ほど大きく最大 83 µ /Gal 程度、AC は場所により大きく変動し頂部で最 大 212 µ /Gal に達している。つまり、TC では 100Gal 程度でせん断変形角が 1/120 を越え る部分が生じ、AC では 50Gal 以下で同様のせん断変形角が生じてしまうと推測される。両 記念柱は大理石を刳り貫いたブロックを積み上げただけであり、自重によるプレストレス だけで弾性体としての挙動を確保している状況なので、地盤と記念柱の連成作用によるロ ッキング振動などの影響が大きくなると、より不安定な構造となりやすいことに注意が必 要である。

一次曲げ振動モードから、柱の壊れやすさ指数 Kb を算定すると、TC では上部ほど大きく 最大 83µ/Gal、AC は場所により多く変動し頂部で最大 212µ/Gal に達している。つまり、 TC では 100Gal 程度でせん断変形角が 1/120 を越える部分が生じ、AC では 50Gal 以下で 同様のせん断変形角が生じてしまうと推測される。両記念柱は大理石を刳り貫いたブロッ クを積み上げただけであり、自重によるプレストレスだけで弾性体としての挙動を確保し ている状況なので、地盤と記念柱の錬成作用によるロッキング振動などの影響が大きくな ると、不安定になりやすい。詳細な調査を行い、限界地震動の大きさを見極めることが大 切になると思われる。
